TNO-rapport

TNO 2018 R11484

Technisch onderzoek Stint

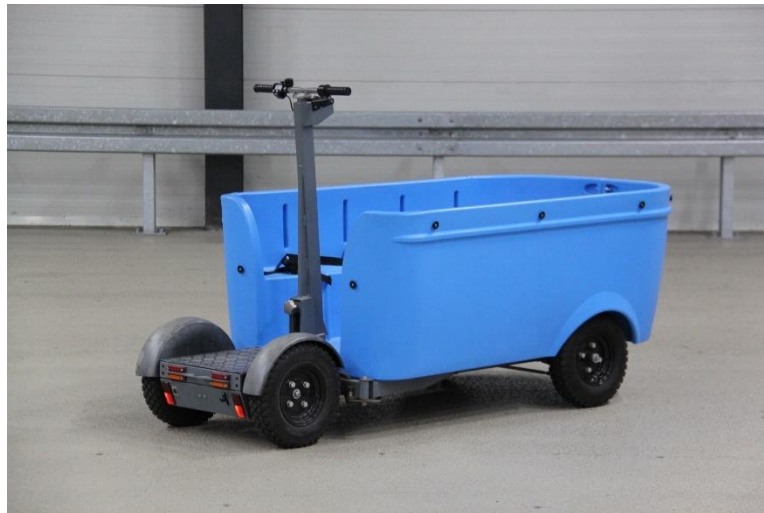
Figuur 2: Stint XRA600EEABP120807

Onderstaande foto's tonen de voertuigen zoals geleverd aan TNO. In dit hoofdstuk worden de voertuigen beschreven. Deze beschrijving is gebaseerd op visuele inspectie van deze drie exemplaren.

In dit rapport is aangenomen dat Voertuig met VIN: XRA600EEABP120807 het voertuig is dat ter beoordeling is aangeboden bij RDW. Dit VIN-nummer staat ook vermeld op het testrapport RDW-0004 van 20 september 2011 [1]. In het vervolg van het rapport zal dit voertuig aangeduid worden als 'keuringsvoertuig'.

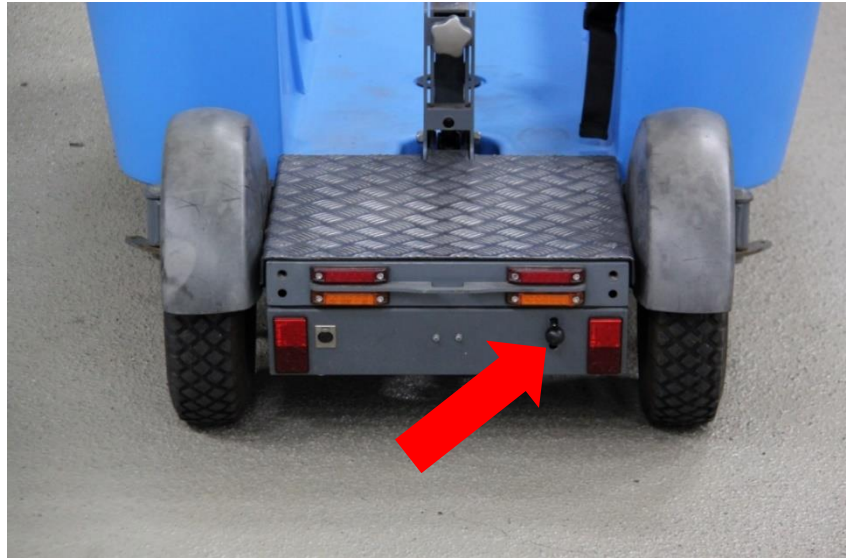
Figuur 5: Stint XRA600EEABP120807: Vrijloophendel

Het keuringsvoertuig is niet voorzien van een bedrijfsrem. Er is wel een parkeerrem op de motor aangebracht die het voertuig automatisch blokkeert als het voertuig tot stilstand komt en die automatisch gelicht wordt als de bestuurder de gashendel bedient. Deze parkeerrem kan ook handmatig worden ontgrendeld met een 'vrijloophendel'. De vrijloophendel voor het handmatig ontgrendelen van de parkeerrem is aangebracht aan de achterkant van het bestuurdersplatform (rode pijl in Figuur 5). Het voertuig kan vrij rollen als deze hendel ontgrendeld is (hendel naar beneden). Als de rem handmatig ontgrendeld is kan het voertuig vrij rollen maar de elektrische voortstuwing kan dan niet worden geactiveerd. Om de elektrische aandrijving te kunnen activeren moet de remhendel altijd in vergrendelde toestand staan.

4. De automatische parkeerrem moet vervangen worden door een handmatig bediende parkeerremrichting zodat het voertuig bij stilvallen vrij kan blijven rollen. Een handmatig bediende parkeerrem kan ook niet onbedoeld geactiveerd worden. De parkeerrem zou bediend moeten worden door een bedienelement in de directe nabijheid van de andere bedienorganen en zo worden uitgerust dat het niet kan worden vergeten.

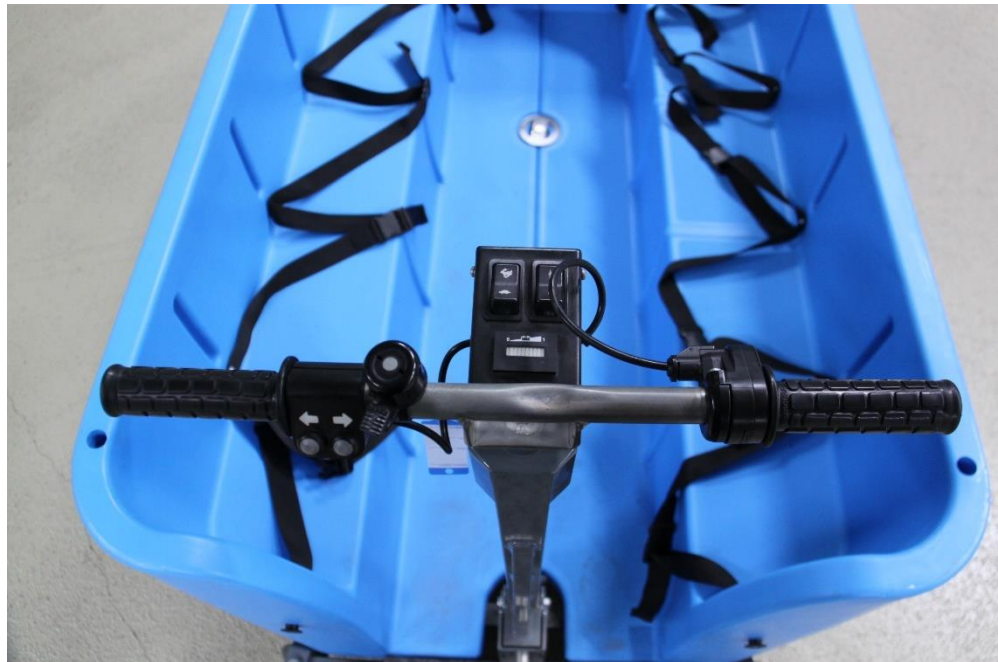
Figuur 6: Stint XRA600EEABP120807: Stuur met bedienelementen

Het stuur van het keuringsvoertuig bestaat uit een recht fietsstuur met twee handvaten (zie Figuur 6). Het rechterhandvat is de gashendel waarmee de snelheid van het voertuig kan worden geregeld. Dit is het enige bedienement om de snelheid te regelen; er is geen remhendel of rempedaal aangebracht. Aan het stuur en de stuurkolom zijn ook de andere bedienementen aangebracht. Deze bedienementen bestaan uit:

- een contactslot met twee standen: aan/uit. Opvallend is dat de sleutel niet (meer) vergrendeld is in het contactslot; de sleutel kan uitgenomen worden als het contact 'aan' staat;
- een tuimelschakelaar met twee standen namelijk vooruit/achteruit;
- een tuimelschakelaar met twee standen voor instelling van de maximale rijnsnelheid: snel/langzaam;
- een bel;
- twee drukknoppen voor richtingaanwijzer: links/rechts; en
- een indicator voor de laadstatus van de batterij.

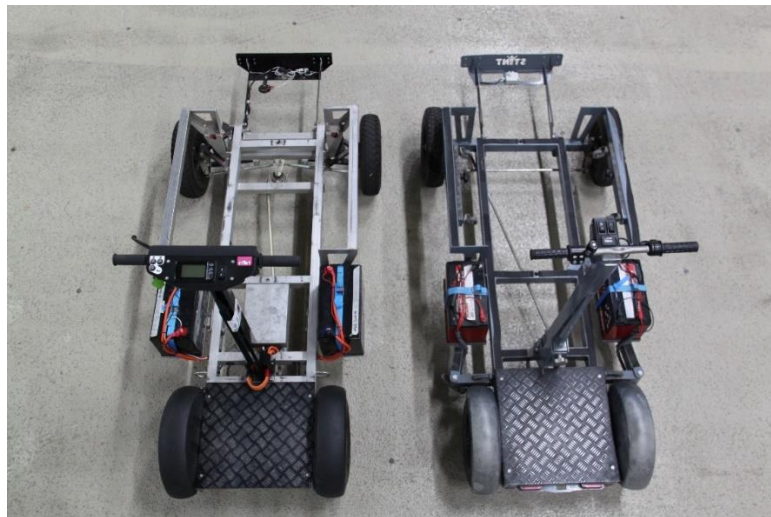
Figuur 7: Vergelijk H304 (links) en keuringsvoertuig (rechts)

- De opbouw is hoger gemonteerd (zie Figuur 9);
- Het nieuwe model is korter dan het keuringsvoertuig; gemeten lengte nieuwer model: 226 cm; keuringsvoertuig 234 cm.

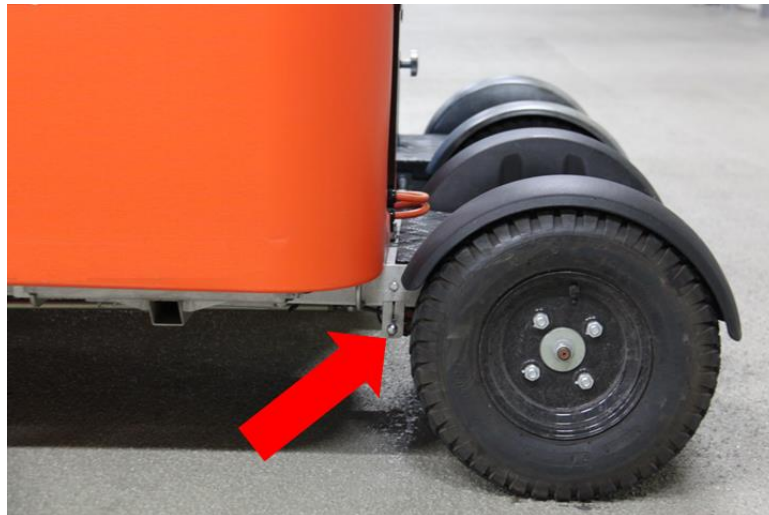
Figuur 8: Nieuwer model Stint: Vrijloophendel voor linker achterwiel

- de vrijloophendel van de parkeerrem is anders uitgevoerd en zit voor het linker achterwiel (zie Figuur 8). Opvallend is dat de aandrijving geactiveerd kan worden als de parkeerrem is ontgrendeld. In dat geval wordt de parkeerrem niet meer geactiveerd bij stilstand. Het voertuig wordt dus niet meer stilgehouden;

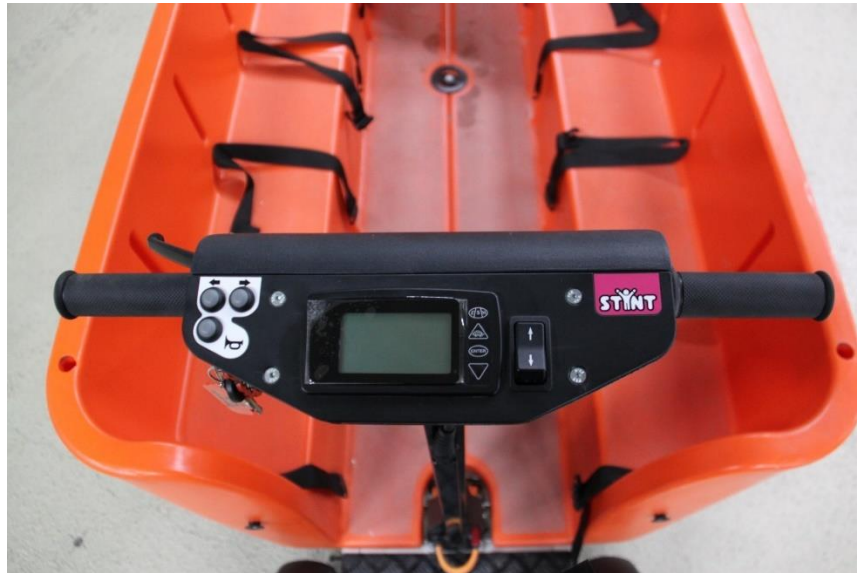
Figuur 10: H731: stuur met bedienelementen

Aan het stuur is bij het linkerhandvat een remhendel aangebracht die de bedrijfsrem bedient. Remmen is bij het nieuwere model mogelijk door de gashendel terug te draaien naar de nulstand en/of door de remhendel te bedienen. Opvallend is dat de bedrijfsrem minder krachtig is dan de elektrische aandrijving; bij conflicterende commando's ('gasgeven' met de gashendel en remmen met de remhendel) komt het voertuig niet tot stilstand maar blijft op een lagere snelheid doorrijden.

- het stuur is voorzien van een 'dashboard' met de bedienelementen en een LCD display. De keuzeschakelaar voor 'snel' en 'langzaam' is geïntegreerd in het LCD display. De verschillende functies van het LCD display zijn niet relevant voor de veiligheid tijdens het rijden en worden verder niet behandeld.

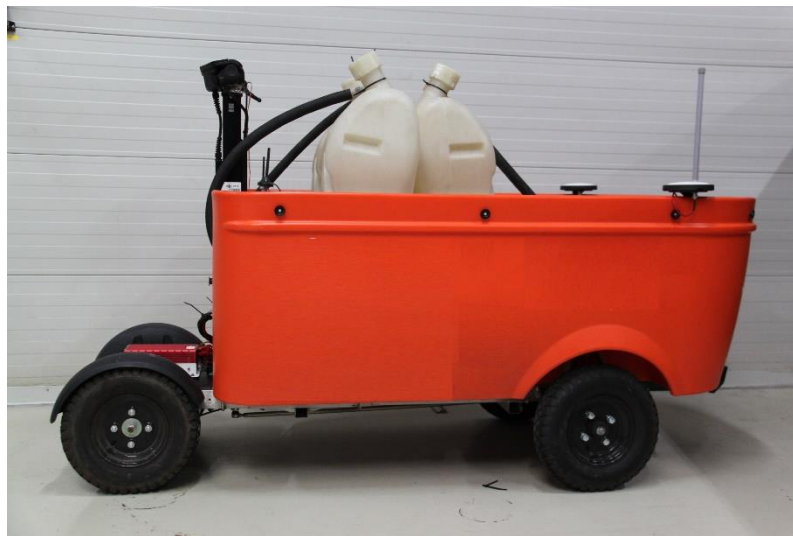
Figuur 12: Voertuig H304, geïnstrumenteerd en beladen, met de (anoniem gemaakte) opbouw van H731

Voor elke testsessie zijn de accu's opgeladen met de bijgeleverde laders. De prestaties van de voertuigen (voertuigsnelheid, actieradius) gaven geen aanleiding om aan de conditie van de batterijen te twijfelen. De conditie van de accu's is niet gemeten. Herhalingen van meetsessies op verschillende dagen laten variaties in gemeten remvertraging zien die wellicht veroorzaakt zijn door bijvoorbeeld laadtoestand van de accu's. Dit effect van conditie en laadstatus van batterijen op remvertraging is ongewenst; de remwerking van een voertuig mag niet afhankelijk zijn van zaken die voor een bestuurder niet waarneembaar zijn.

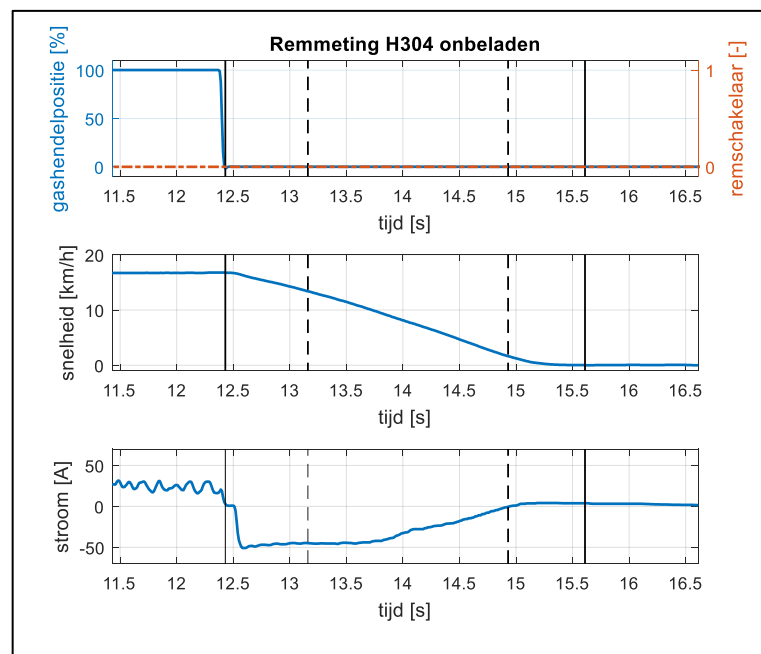
Figuur 13: Remmetingen H304; onbeladen, zonder bediening van de remhendel

Bij voertuig H304 is de lage remvertraging deels te verklaren door twee oorzaken. Ten eerste zorgen de instellingen van de snelheidsregelaar ervoor dat de aandrijving niet maximaal afremt; de software van de motorsturing bevat een parameter voor de minimale vertragingstijd voor het afremmen van de maximale voertuigsnelheid tot stilstand. Deze parameter is zo ingesteld dat de ingestelde maximale vertraging van het voertuig 2,3 m/s² bedraagt. Dit betekent ook dat het voertuig nooit de vereiste vertraging van 4 m/s² zal bereiken bij remmen met alleen de gashendel.

Ten tweede werkt de aandrijving tegen de bedrijfsrem in bij gelijktijdig remmen met de gashendel en de remhendel. Dit zorgt ervoor dat de remweg onnodig lang wordt. Dit gedrag is goed te zien bij de remmetingen met het nieuw model. Figuur 13 toont de resultaten wanneer de remhendel niet gebruikt is. De bovenste grafiek toont de bediening van de gashendel van 0% tot 100% en de bediening van de remhendel ('0' of '1'); hier is de remhendel dus niet bediend. De middelste grafiek toont het verloop van de snelheid als functie van tijd; de onderste grafiek toont de stroom, gemeten in de voedingskabel naar de motorregelaar. Deze derde grafiek laat tijdens het afremmen een negatieve stroom zien wat betekent dat de motor in generatorbedrijf is en dus het voertuig afremt.

Uit de remtesten met H304 blijkt dat de aandrijving de rem tegenwerkt wanneer de rem harder wil remmen dan de aandrijving. Dit conflict tussen remmen en aandrijving moet opgelost worden. Dit kan eenvoudig worden gerealiseerd door het inbouwen van een schakelaar in de remhendel die het signaal naar de motorregelaar afgeeft om de aandrijving uit te schakelen als de remhendel bediend wordt.

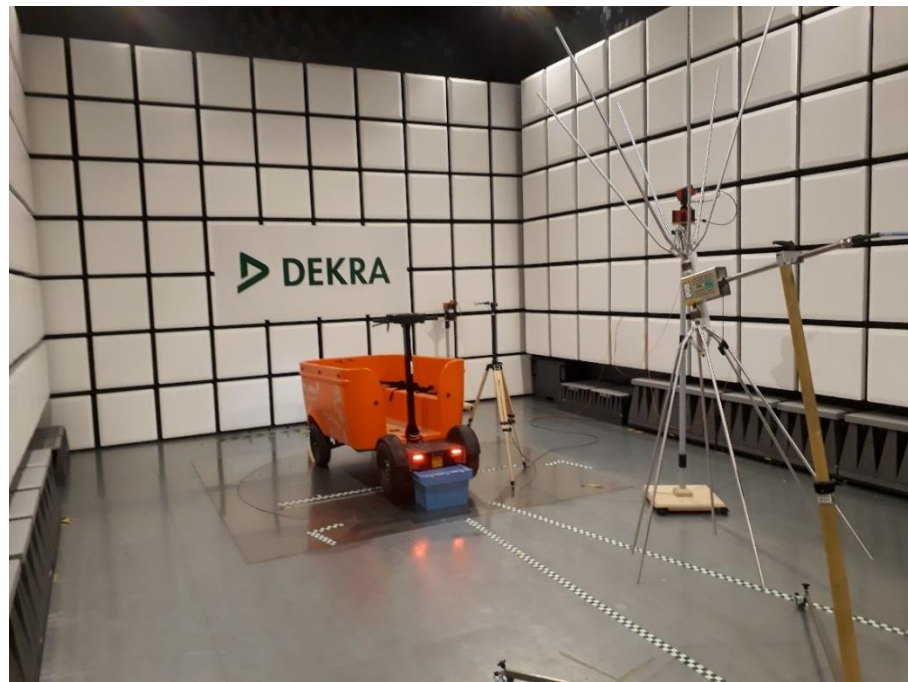
Figuur 15: H304 op de EMC opstelling van DEKRA te Arnhem

Bij de testen zijn de volgende zaken geobserveerd:

- Bij ongeveer 47 tot 57 MHz valt het LCD display op het stuur uit. Dit voldoet niet aan de norm.
- Bij ongeveer 240 MHz wordt bij een ingestelde snelheid van 10 km/h een snelheidsvariatie van 0.1 km/h afgelezen van het LCD display op het stuur. Deze variatie valt binnen de norm (toelaatbare snelheidsvariatie $< 10\%$ van ingestelde snelheid).

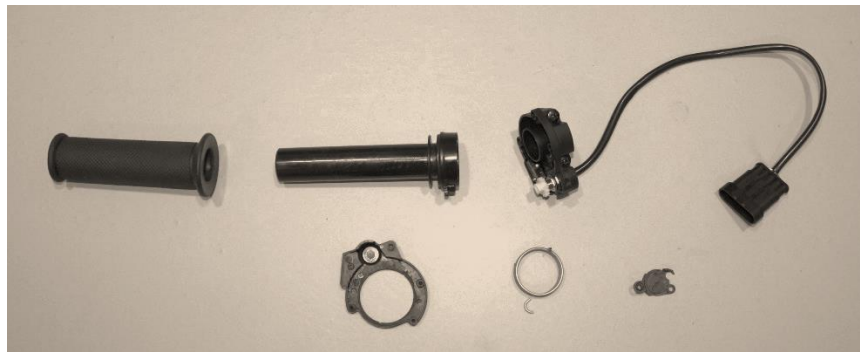
Figuur 16: Gedemonteerde gashendel H304

Tijdens metingen aan H304 is de veer in de gashendel gebroken. Daardoor kwam de gashendel niet meer zelfstandig terug in de nulstand. Het was voor de bestuurder wel mogelijk om de gashendel tot de nulstand terug te draaien. Voor de remmetingen is de kapotte gashendel vervangen door een werkend exemplaar van voertuig H731.

De kapotte gashendel is gedemonteerd voor verdere analyse. Figuur 16 toont de losse onderdelen van de gashendel.

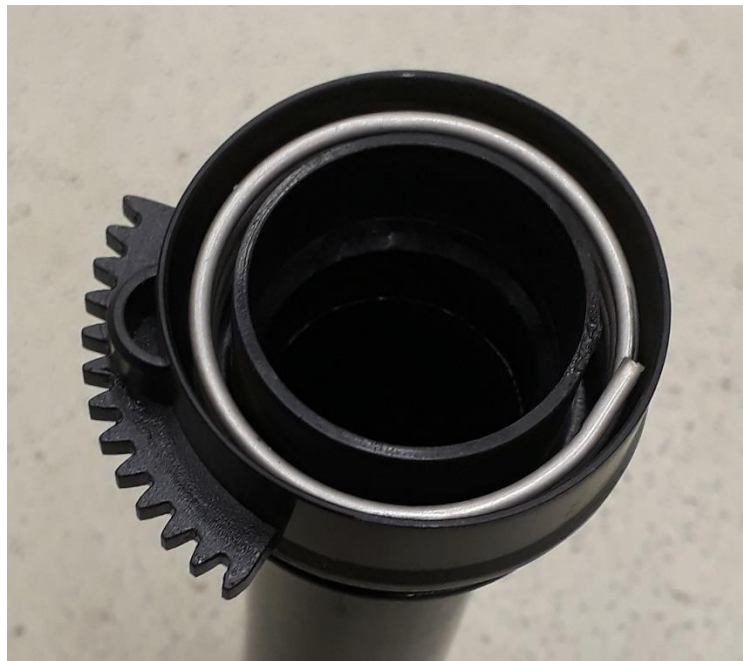
Figuur 17: Handvat met (gebroken) veer

De spiraalvormige veer is opgesloten in een ruime ringvormige kamer in het verdraaibare handvat. Het afgebroken stukje veer blijft opgesloten in deze kamer.

Er is geprobeerd om het afgebroken stukje veer moedwillig zo te positioneren dat de gashendel geblokkeerd raakt. Dat is niet gelukt omdat de veer veel ruimte heeft binnen de ringvormige kamer. Daardoor gaat het afgebroken stukje niet vastzitten tussen de veer en het vaste of bewegende deel van de gashendel.
