Is deze weg verkeersveilig?

Een onderzoek naar blackspotlocaties op het wegennet van Suriname en aanbevelingen voor verbetering

Auteurs: I.I.F. de Koe & K. van 't Loo
Studentnummers: 1082163 & 1081276
Onderwijsinstelling: Hogeschool Windesheim Flevoland
Opleiding: Ruimtelijke Ontwikkeling - Mobiliteit
Klas: WFMOB14.V4A

Bedrijf: SUNECON Engineering Consultants
Bedrijfsbegeleider: Ir. Y. Blufpand
Coach: Ir. A. Walraad MBA
Eerste assessor: Drs. Ing. P.T. Kho
Plaats & datum: Paramaribo, 2 december 2017

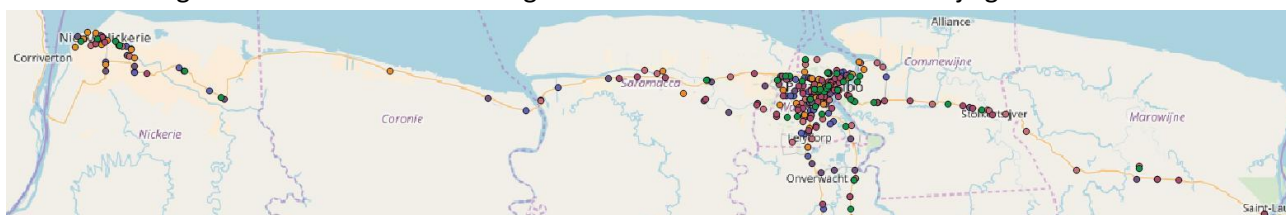
Afbeelding 2.1: GIS-kaart met ongevalslocaties

Tegelijkertijd met het verwerken van de data in de database zijn de ongevalslocaties ingevoerd in een GIS-kaart. Op Afbeelding 2.1 valt een overzicht te zien van de ongevalslocaties die zijn ingevoerd in het dichtbevolkte gebied van Suriname. Een uitgebreider overzicht is te vinden in Bijlage 1.

Op de GIS-kaart zijn de locaties zo nauwkeurig mogelijk ingevoerd en hebben de stippen dezelfde ID meegekregen als in de database. In de gebruikte GIS-software is het mogelijk om de ingevoerde stippen van geografische coördinaten te voorzien. Dit maakt het mogelijk dat er gemakkelijk in de toekomst verder gewerkt kan worden met de data en de GIS-kaart. Dit is dan ook een van de redenen geweest om te werk te gaan met GIS-software. De data die verwerkt is in deze software kan in de toekomst nog van nut zijn indien er bijvoorbeeld opnieuw een blackspotanalyse gedaan wordt, maar ook als men wilt achterhalen wat de locatie is geweest van een bepaald dodelijk ongeval. In deze gevallen kan deze kaart opnieuw geraadpleegd worden.

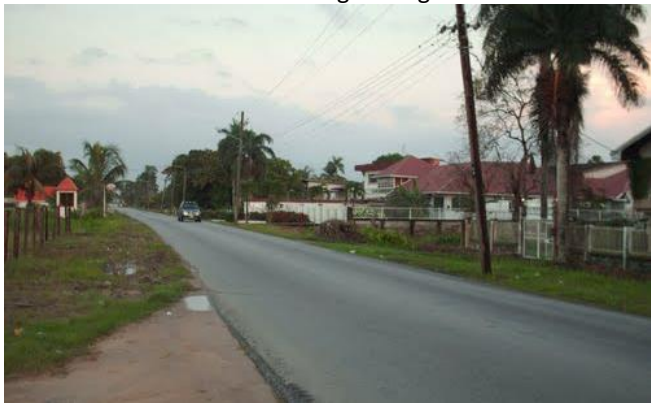
Blackspotlocatie	Probleem	Oorzaak
<p>Anton Dragtenweg</p>

<ol style="list-style-type: none"> 1. Hoge snelheden 2. Frontale botsingen 3. Vaak bromfietzers betrokken bij dodelijke ongevallen 	<ol style="list-style-type: none"> 1. De weginrichting laat het toe dat er met hoge snelheid gereden kan worden; er zijn weinig snelheidsremmende maatregelen. 2. Men kan bewust (door in te halen) of onbewust (door de controle te verliezen over het voertuig) op de tegenovergestelde rijhelft belanden. 3. Bromfietzers hebben geen aparte rijvoorzieningen.
<p>Coesewijnestraat⁶</p>

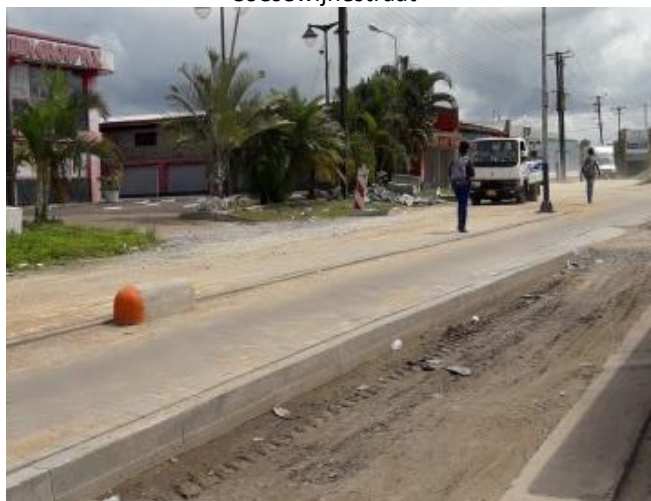
<ol style="list-style-type: none"> 1. Uitwijken maakt situaties gevaarlijk 2. Er wordt verzuimd voorrang te verlenen 3. Kruispunten zijn onoverzichtelijk (waaronder het kruispunt met de Mr. Jaggernath Lachmonstraat) 4. Voetgangers en (brom)fietzers komen in conflict met automobilisten 	<ol style="list-style-type: none"> 1. De berm is in slechte staat; hij is op veel punten afgebrokkeld. 2. Onduidelijke voorrangsregeling; voorrang wordt veelal tussen weggebruikers onderling afgestemd. 3. Kruispunten hebben hoge intensiteiten en zijn niet overzichtelijk ingericht. 4. Geen duidelijke oversteekplaatsen voor voetgangers. Geen aparte (brom)fietsvoorzieningen.

⁶ Na het moment dat de PO-analyse is uitgevoerd voor de Coesewijnestraat, is er begonnen met het aanpassen van de infrastructuur van deze weg. Hierdoor kan het zijn dat bepaalde problemen en/oorzaken inmiddels veranderd zijn.

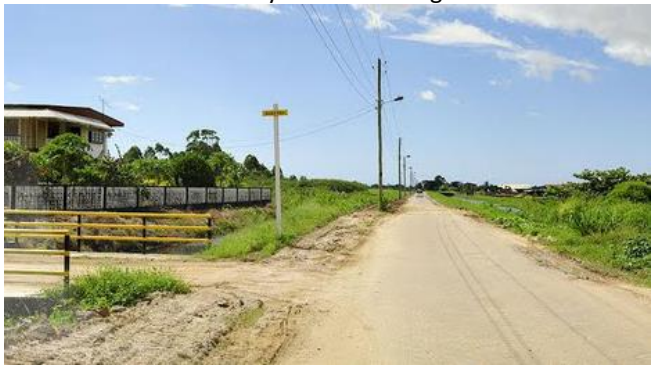
<p>Henry Fernandesweg</p>

<ol style="list-style-type: none"> 1. Slecht zicht in het donker 2. De weginrichting laat roekeloos rijgedrag toe 	<ol style="list-style-type: none"> 1. De weg is slecht verlicht. 2. Doordat de intensiteiten laag liggen en er (te) weinig snelheidsremmende maatregelen zijn op de weg kan er hard gereden worden en wordt er vaak ingehaald.

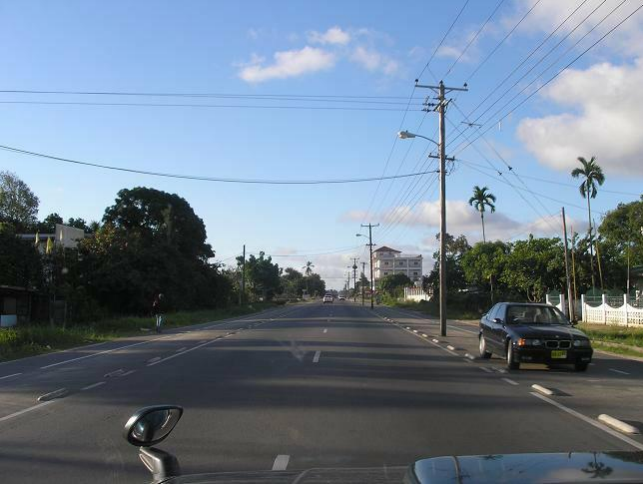
Blackspotlocatie	Probleem	Oorzaak
<p data-bbox="199 241 737 275">Indira Gandhiweg (kilometer 4,5 tot en met 15,5)</p>

<ol data-bbox="820 241 1046 566" style="list-style-type: none"> 1. Conflicten tussen de auto met voetgangers en (brom)fietsers 2. Frontale botsingen 3. Type weg voldoet niet aan kenmerken 	<ol data-bbox="1072 241 1452 728" style="list-style-type: none"> 1. Kruispunten zijn onoverzichtelijk. Er zijn op lange delen van de weg geen aparte voorzieningen voor voetgangers en (brom)fietsers. 2. Men kan bewust (door in te halen) of onbewust (door de controle te verliezen over het voertuig) op de tegenovergestelde rijhelft belanden. 3. Deze weg is gecategoriseerd als highway, maar heeft vele bestemmingen langs de weg.
<p data-bbox="405 792 531 826">Kwattaweg</p>

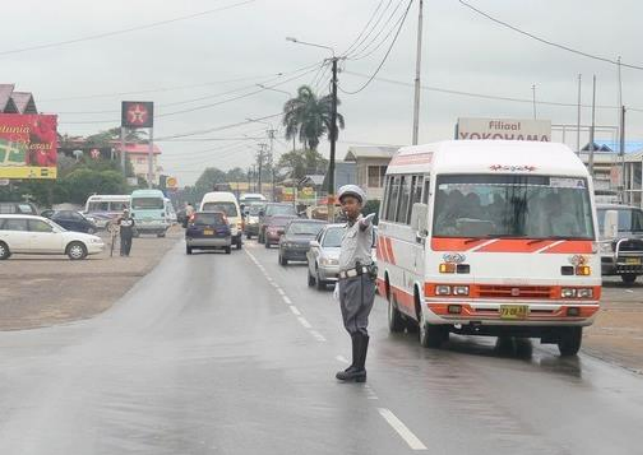
<ol data-bbox="820 792 1046 1274" style="list-style-type: none"> 1. Type weg voldoet niet aan kenmerken 2. Te hoge intensiteiten 3. In 10 van de 12 dodelijke ongevallen voetgangers of (brom)fietsers betrokken 4. Korte of geen obstakelvrije zone 	<ol data-bbox="1072 792 1452 1400" style="list-style-type: none"> 1. Deze weg is gecategoriseerd als stroomweg, maar heeft vele drukbezochte bestemmingen langs de weg. 2. De weg heeft een belangrijke toegangsfunctie van en naar Paramaribo en omdat er weinig alternatieve routes zijn liggen de intensiteiten te hoog. 3. Geen aparte voorzieningen voor (brom)fietsers en oversteken voor voetgangers niet (goed) gefaciliteerd. 4. Door de beperkte ruimte staan er masten/verlichting/voertuigen dicht langs de kant van de weg.

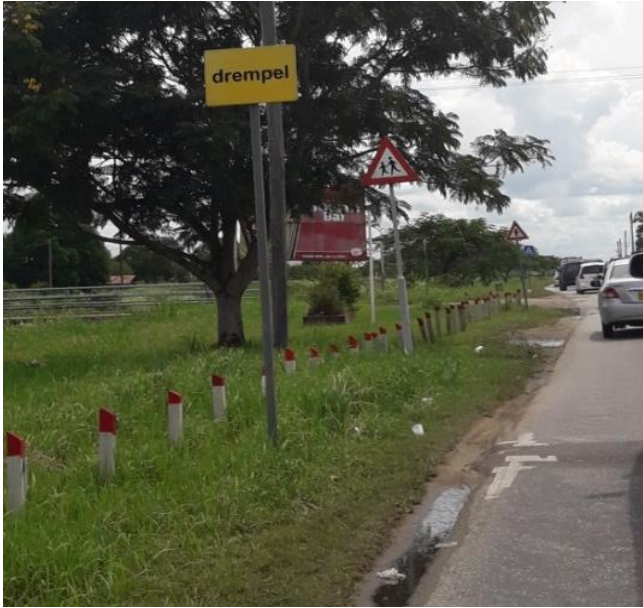
<p data-bbox="359 1413 577 1447">Magentakanaalweg</p>

<ol data-bbox="820 1413 1046 1541" style="list-style-type: none"> 1. Weg nodigt uit tot roekeloos rijgedrag/ onoplettendheid 	<ol data-bbox="1072 1413 1452 1630" style="list-style-type: none"> 1. De weg lijkt op het oog veilig wat ervoor kan zorgen dat de weggebruiker zich subjectief veilig waant op deze weg, hierdoor kan er onoplettend gereden worden of wordt er roekeloos rijgedrag vertoond.

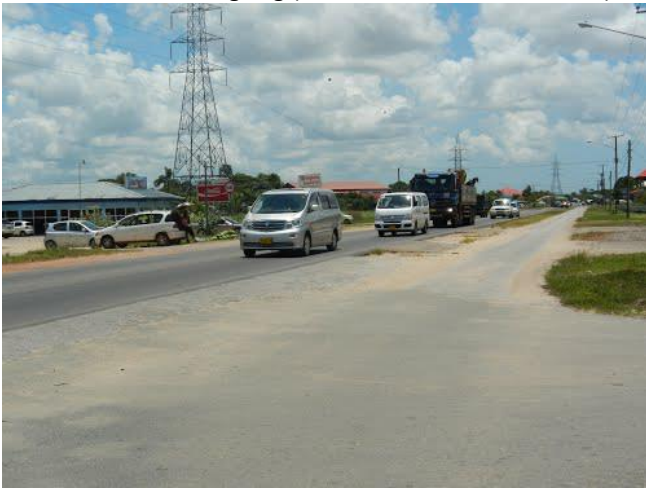
Blackspotlocatie	Probleem	Oorzaak
<p data-bbox="181 241 759 271">Martin Luther Kingweg (kilometer 3,3 tot en met 4,9)</p>

<ol data-bbox="826 241 1051 562" style="list-style-type: none"> 1. Onveilig is het kruispunt met de Martin Luther Kingweg en de Toekomstweg 2. Alle dodelijke slachtoffers waren voetgangers of bromfietzers 	<ol data-bbox="1078 241 1406 663" style="list-style-type: none"> 1. Bestuurders op de Toekomstweg verzuimen voorrang te verlenen aan het verkeer op de Martin Luther Kingweg. 2. Bromfietzers bevinden zich tussen de rest van het gemotoriseerd verkeer dat op deze weg vaak met hoge snelheden rijdt. Voetgangers worden onvoldoende gefaciliteerd.
<p data-bbox="325 792 616 822">Nieuw Weergevondenweg</p>

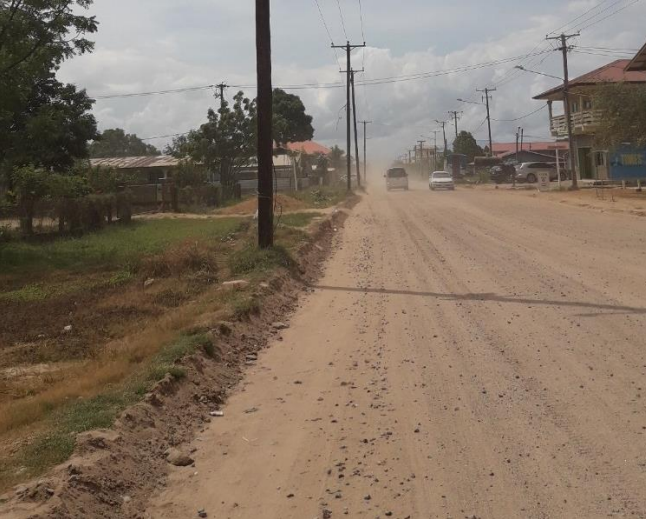
<ol data-bbox="826 792 1051 1375" style="list-style-type: none"> 1. De taakbelasting van verkeersdeelnemers is groot 2. Obstakelvrije zone is klein of niet aanwezig. 3. Bij ongevallen op deze weg speelt alcohol vaak een rol 4. In- en uitritten/ zijwegen sluiten onveilig aan 5. Hoge snelheden 	<ol data-bbox="1078 792 1453 1662" style="list-style-type: none"> 1. Er wordt veel gevraagd van verkeersdeelnemers op deze weg; de weg is in zeer slechte staat, de verlichting is niet optimaal, er ontbreekt belijning en er zijn veel in- en uitritten. 2. Langs de weg staan elektriciteitsmasten op minder dan een halve meter van de weg 3. Mogelijk wordt er in deze omgeving veel alcohol gedronken of gebruiken mensen die alcohol hebben genuttigd deze weg om alcoholcontroles te vermijden. 4. Er is slecht zicht op de weg vanuit in- en uitritten/ zijwegen. Deze zijn tevens vaak onverhard/ oncomfortabel om op te rijden. 5. De weginrichting laat het toe dat er met hoge snelheid gereden kan worden; weinig snelheidsremmende maatregelen.

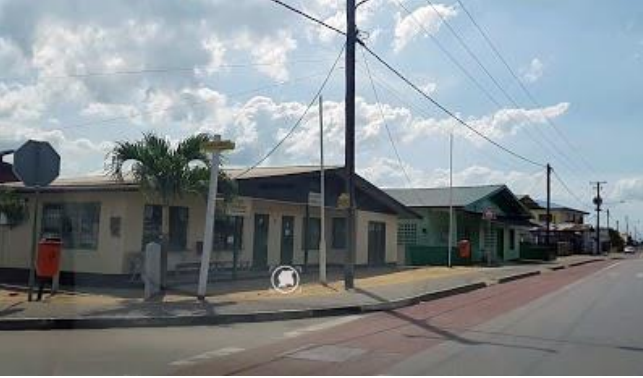
Blackspotlocatie	Probleem	Oorzaak
<p>Oost-Westverbinding richting Moengo (kilometer 1 t/m 8)</p>

<ol style="list-style-type: none"> 1. In de laatste twee jaar zeven dodelijke ongevallen 2. Bromfietzers vaak betrokken bij ongevallen 3. Hoge snelheden 4. Voetgangers die oversteken vormen risicogroep 	<ol style="list-style-type: none"> 1. Na rehabilitatie kon er op deze weg harder gereden worden en eenvoudiger ingehaald. Wellicht waant men zich veilig door de nieuwe inrichting en vertonen bestuurders hierdoor eerder onveilig gedrag. 2. De bromfietsstrook is (nog) niet gemarkeerd en belijnd. 3. De weginrichting laat het toe dat er met hoge snelheid gereden kan worden; weinig snelheidsremmende maatregelen. 4. Voetgangers worden onvoldoende gefaciliteerd.
<p>Oost-Westverbinding richting Moengo (kilometer 13.5 t/m 17)</p>

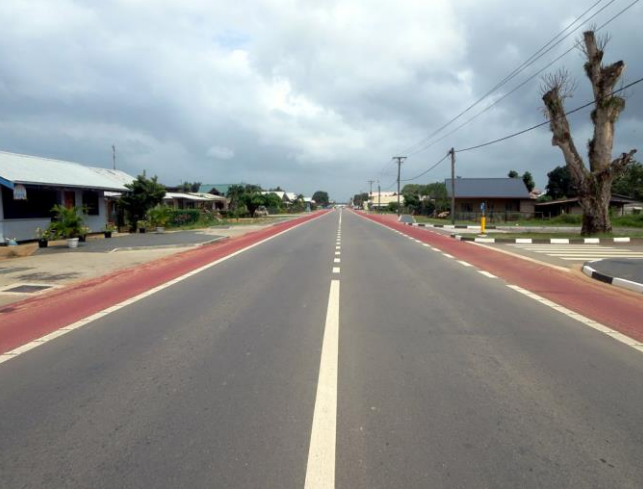
<ol style="list-style-type: none"> 1. Merendeel van de ongevallen heeft in het donker plaatsgevonden. 2. Bromfietzers vaak betrokken bij ongevallen. 3. In de laatste twee jaar vier dodelijke ongevallen 	<ol style="list-style-type: none"> 1. 's Nachts overtreden bestuurders eerder de verkeersregels, wellicht omdat zij minder handhaving verwachten of de verlichting van de weg niet optimaal is. 2. Dit heeft veel verschillende oorzaken, wat erg uiteen loopt. Voor meer info hiervoor zie Bijlage 3. 3. Na rehabilitatie kon er op deze weg harder gereden worden en eenvoudiger ingehaald. Wellicht waant men zich veilig door nieuwe inrichting en vertonen bestuurders hierdoor eerder onveilig gedrag.

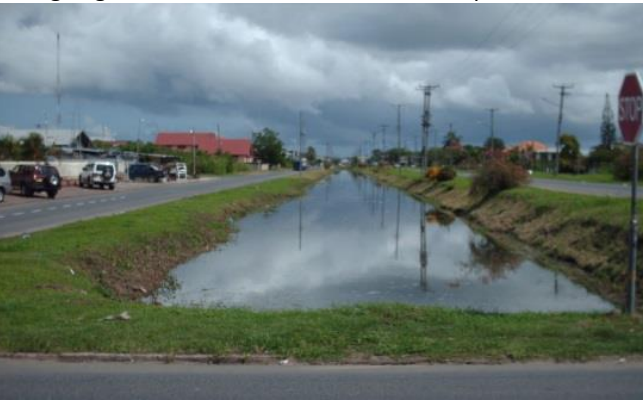
<p>Ringweg Noord/Zuid & Jan Steenstraat/Copernicusstraat</p>

<ol style="list-style-type: none"> 1. Hoge snelheden 2. Meerdere ongevallen op het kruispunt tussen de Copernicus/Jan Steenstraat met de Thurkowstraat en de Gompersstraat 3. Keren op de weg gevaarlijk 4. Voorrang wordt bij meerdere ongevallen niet verleent 	<ol style="list-style-type: none"> 1. 'S nachts als de intensiteiten lager zijn laat de weginrichting het toe dat hier hard wordt gereden. Een combinatie met slechte verlichting zorgt ervoor er meerdere automobilisten in het kanaal zijn beland. 2. Combinatie van de voorrangsregeling en hoge intensiteiten op deze kruispunten. 3. Weg is aan beide kanten van het kanaal een eenrichtingsweg waardoor het mogelijk is om te keren op de weg. 4. Voorrangsregeling op kruispunten licht niet in het verwachtingspatroon.

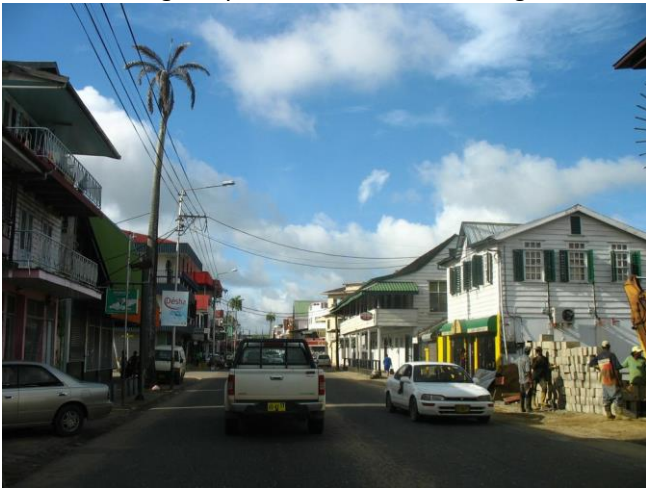
Blackspotlocatie	Probleem	Oorzaak
<p>Van 't Hogerhuysstraat/Zwartenhovenbrugstraat</p>

<p>1. Verkeer op de zijwegen die kruisen met de Zwartenhovenbrugstraat verzuimd in meerdere ongevallen voorrang te verlenen</p> <p>2. Voetgangers zijn vaak slachtoffer</p>	<p>1. Geen duidelijke voorrangsregeling in combinatie met een hoge taakbelasting in de binnenstad.</p> <p>2. Voetgangers steken op (vaak onduidelijke) oversteekplaatsen en ook op plaatsen zonder oversteekplaats veelvuldig over terwijl het gemotoriseerd verkeer hoge intensiteiten heeft.</p>
<p>Wilhelminastraat/Kristalstraat/Thurkowstraat</p>

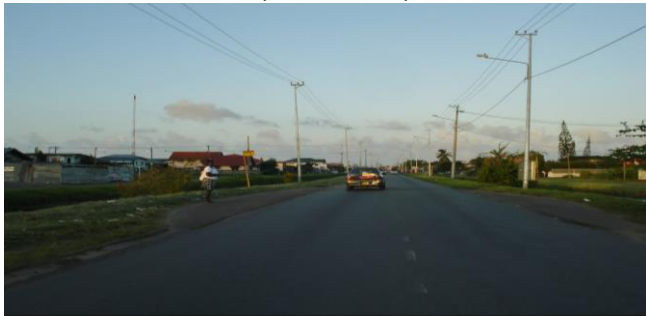
<p>1. Meerdere conflicten tussen bromfietsen en automobilisten</p>	<p>1. Bromfietsen en automobilisten hebben geen gescheiden voorzieningen.</p>

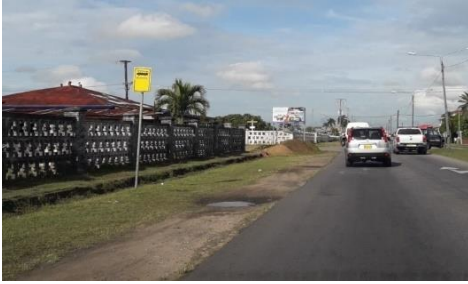
Afbeelding 5.2: Bushalte

De Mr. Jaggernath Lachmonstraat kent een obstakelvrije zone langs de kant van de weg. De geasfalteerde weg is in goede staat, maar kent geen verhardingen voor (brom)fietsers. Op sommige stukken is er een trottoir aanwezig. Langzaam verkeer maakt daardoor vaak gebruik van dezelfde weg als het gemotoriseerd verkeer. Ook maken de lijnbussen gebruik van de weg, langs de weg zijn meerdere bushaltes. Op Afbeelding 5.2 is een bushalte te zien. Bussen in Suriname staan erom bekend dat zij ook vaak stoppen op plekken waar geen bushaltes zijn.

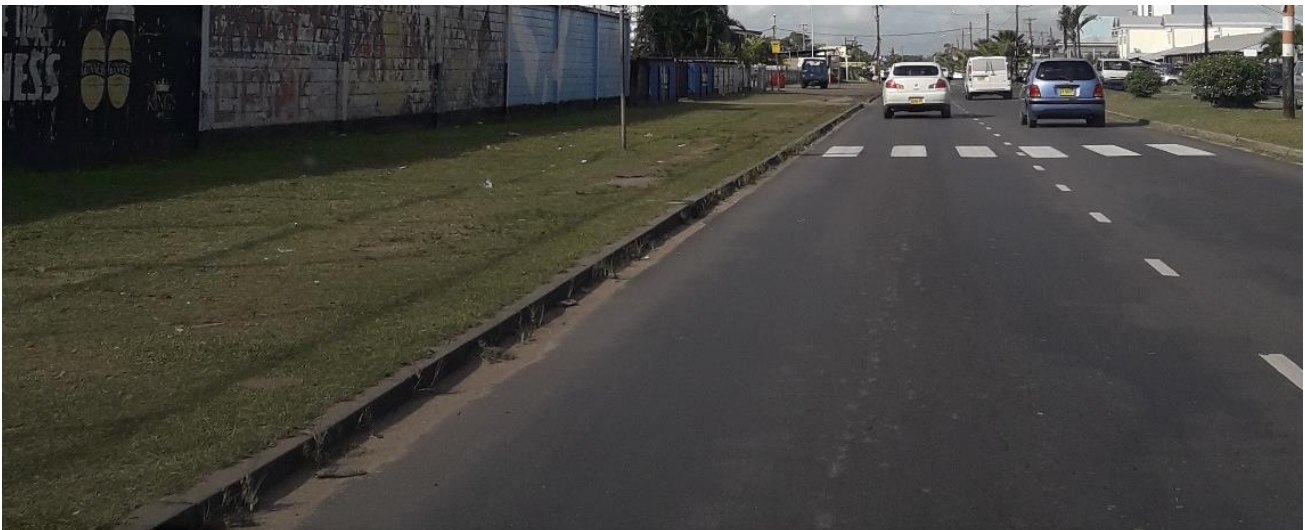
Afbeelding 5.5: Voetgangersoversteekplaats

De maximum snelheid staat goed aangegeven met bebording. Ook is er een dynamisch snelheidsbord aanwezig, die de verkeersdeelnemers op hun snelheid wijst (zie Afbeelding 5.3). De weg nodigt uit tot harder rijden dan de snelheidslimiet. Inhaalmanoeuvres zijn juridisch toegestaan. Op het grootste deel van de weg ontbreekt de markering. Bebording om de voorrangregeling met zijstraten te regelen is aanwezig, maar er staan geen stopstrepen. De opstelruimtes tussen de middenberm is te smal. Hierdoor steken auto's voor en/of achteruit op de Mr. Jaggernath Lachmonstraat als zij moeten wachten op passerend verkeer. Voor voetgangers zijn er wel oversteekplaatsen aanwezig, deze bevinden zich meestal op stukken waar de weg automobilisten uitnodigt harder dan het snelheidslimiet te rijden. Dit maakt dat veel voetgangers wachten totdat zij daadwerkelijk voorrang krijgen van het gemotoriseerd verkeer voordat zij oversteken. Of voetgangers steken juist over op plekken die niet zijn aangewezen als oversteekplaatsen. Wel zijn er drempels aangelegd, maar deze bevinden zich meestal niet in de buurt van voetgangersoversteekplaatsen zoals te zien is op Afbeelding 5.5.

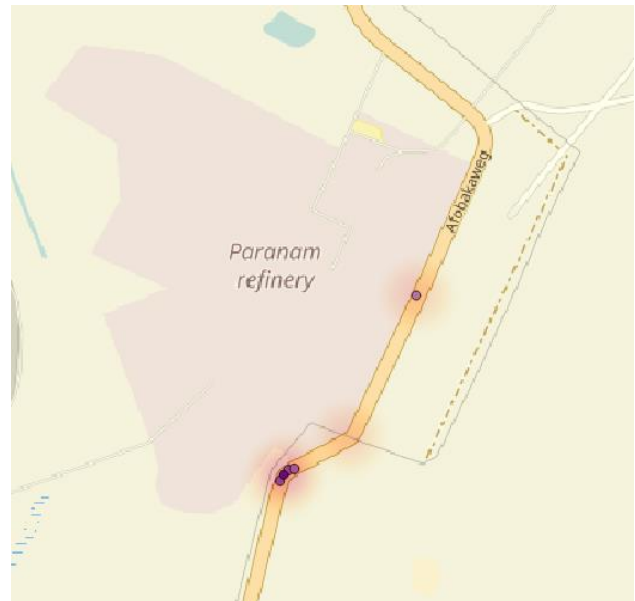
Afbeelding 6.1: Afobaka ongevalslocaties in GIS kaart

De Afobakaweg staat bij veel mensen bekend als een onveilige highway. Uit de blackspotanalyse is gebleken dat zich op deze weg een duidelijke blackspot bevindt. Het gaat hier nadrukkelijk om een punt op een weg en niet om een weggedeelte van de Afobakaweg. In de bocht ter hoogte van mast 1 hebben in de periode van 2010 tot en met 2017 vijf dodelijke ongevallen plaatsgevonden. In totaal hebben op deze locatie in die periode zeven mensen het leven gelaten. De Afobakaweg is een nationale verbindingsweg. Er geldt een snelheidslimiet van tachtig kilometer per uur. In de bocht bij mast 1 geldt een snelheidslimiet van veertig kilometer per uur. Er bevindt zich veel vrachtverkeer op de Afobakaweg.

Mast 1 bevindt zich buiten de bebouwde kom in de buurt van de fabriek van Suralco. De locatie van de fabriek is ook de reden dat de Afobakaweg met een aantal bochten om de fabriek heen gaat. Naast de ongevallenlocaties, valt ook dit goed te zien op Afbeelding 6.1. De Afobakaweg heeft een belangrijke stroomfunctie tussen Paramaribo en de bestemmingen tot aan het Brokopondomeer.

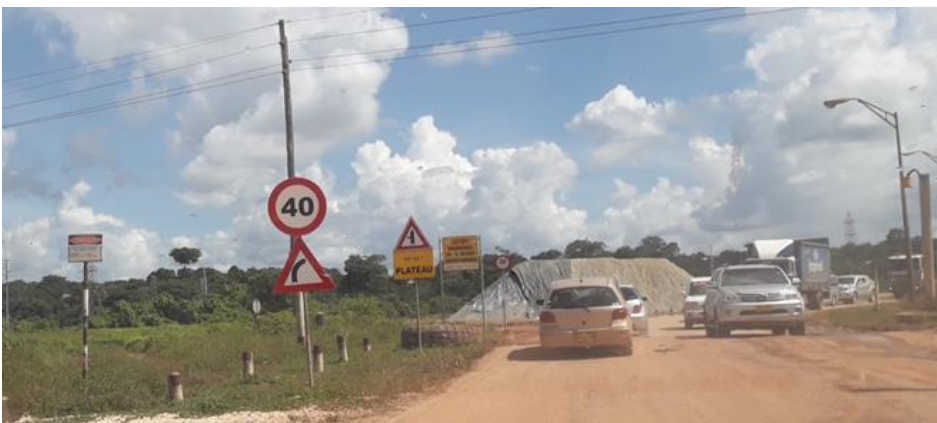
Afbeelding 6.2: Lateriet weg

Op het weggedeelte van de Afobakaweg tussen Suriname en Paramaribo is het asfalt in slechte staat. Er zitten daar veel gaten in de weg. Ter hoogte van Suralco waren er ten tijde van de inspectie, werkzaamheden aan de gang. Op Afbeelding 6.2 valt te zien dat delen van de weg rondom Suralco niet geasfalteerd zijn, maar een ondergrond hebben van lateriet. Het gedeelte ten zuiden van Suralco en in de bocht waar de blackspot zich bevindt is de asfaltering in betere staat. In de bocht is de staat van het asfalt goed te noemen. Langs de weg op de blackspotlocatie bevinden zich behoorlijk wat elektriciteitsmasten dicht langs de kant van de weg.

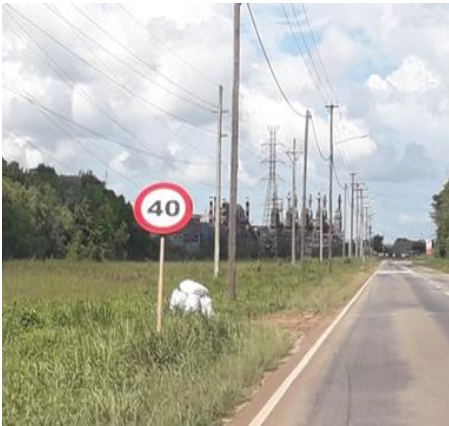
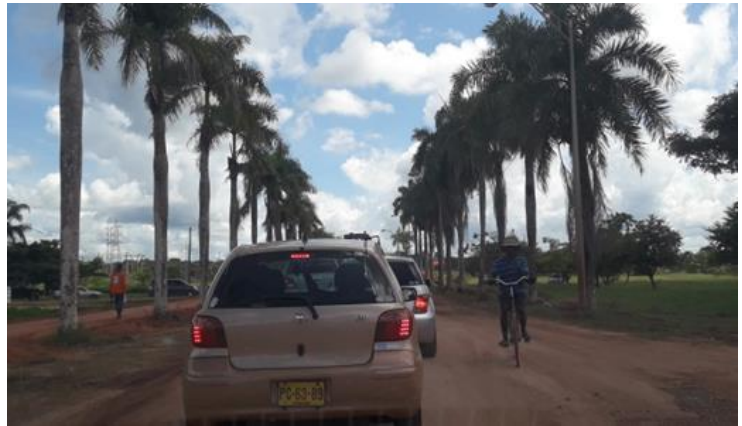
Afbeelding 6.3: Snelheidslimiet van 40 km/uur voor de bocht Afbeelding 6.4: Auto en fietsverkeer

De bocht is veilig te nemen met een snelheid van dertig kilometer per uur. De snelheidslimiet voldoet hier dus niet aan de ideale snelheidslimiet. Inhaalmanoeuvres zijn niet toegestaan in de bocht, maar wel vlak voor en na de bocht. Dit is aangegeven met asmarkering. Bij en naar de fabriek bevinden zich enkele zijstraten. Deze zijstraten hebben voorrang op het verkeer op de Afobakaweg, dit is erg onlogisch bij een stroomweg. Het verkeer uit de zijstraten heeft vaak lage snelheden, terwijl het verkeer op de Afobakaweg vele hogere snelheden heeft. Op de weg bevinden zich alle type weggebruikers op dezelfde weg, er zijn geen aparte voorzieningen aangebracht. Op Afbeelding 6.4 is bijvoorbeeld een fietser te zien. Voetgangers verplaatsen zich aan de rand van de weg of in de berm.

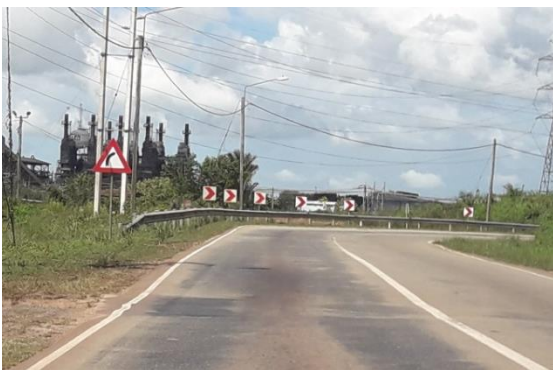
Afbeelding 6.5: De scherpe S-bocht

Eén van de grootste oorzaken van de vele dodelijke ongevallen bij mast 1 is de scherpe S-bocht, te zien op Afbeelding 6.5. Deze zijn veel te scherp voor het type weg en de omstandigheden. Als men in de nacht richting Suralco rijdt vanuit het Zuiden ziet men de verlichting van de fabriek en rijdt hierop af. Op moment dat zij bijna bij de fabriek zijn begint de S-bocht om de fabriek heen. De verlichting wekt de suggestie dat de weggebruiker hier rechtdoor dient te rijden, omdat zij al vanaf het moment dat zij het licht zagen hiernaartoe rechtdoor rijden. Er zijn rondom de bocht vele maatregelen getroffen om de bocht verkeersveiliger te inrichten. Dit zijn op het moment bochtschilden, een vangrail, snelheidsverlagende bebording en rumble strips. Voorheen heeft er ook een waarschuwingsknipperlicht in de bocht gestaan, deze is er niet meer. Echter, deze maatregelen zouden beter uitgevoerd kunnen worden. De bochtschilden zouden groter kunnen, de rumblestrips zouden meer impact mogen hebben en de snelheidsverlagende bebording zou eerder kunnen beginnen. In de bocht zelf is er voldoende en duidelijke bebording en markering aanwezig.

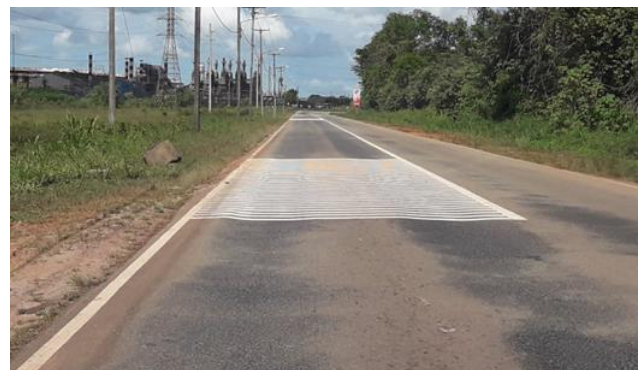
Afbeelding 6.6: Rumble strips

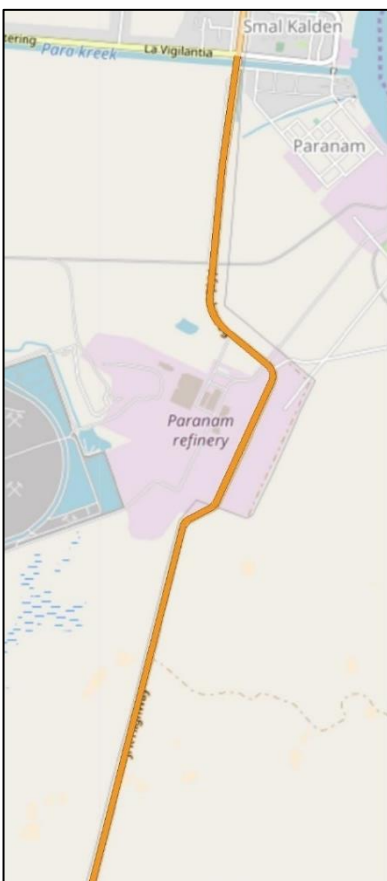
Afbeelding 6.7: Huidig alignment

Echter, ondanks de vele maatregelen die al genomen zijn rondom mast 1, gebeuren er nog steeds dodelijke ongelukken in de bocht. Dit wilt niet zeggen dat deze maatregelen geen effect hebben gehad, wellicht was het aantal dodelijke ongevallen nog hoger geweest zonder deze maatregelen. Op de korte termijn kan het verbeteren van bovenstaande maatregelen wellicht een verschil maken. Op de lange termijn zijn er andere aanpassingen nodig. Om deze situatie rondom mast 1 vele malen verkeersveiliger te maken is er een verandering in het alignment nodig. De scherpe bochten rondom Suralco zijn het grootste probleem van deze blackspot en het verhelpen hiervan zou een groot verschil maken. Op Afbeelding 6.7 valt het huidige alignment te zien, op Afbeelding 6.8 valt te zien hoe het alignment eruit zou zien met minder scherpe bochten.

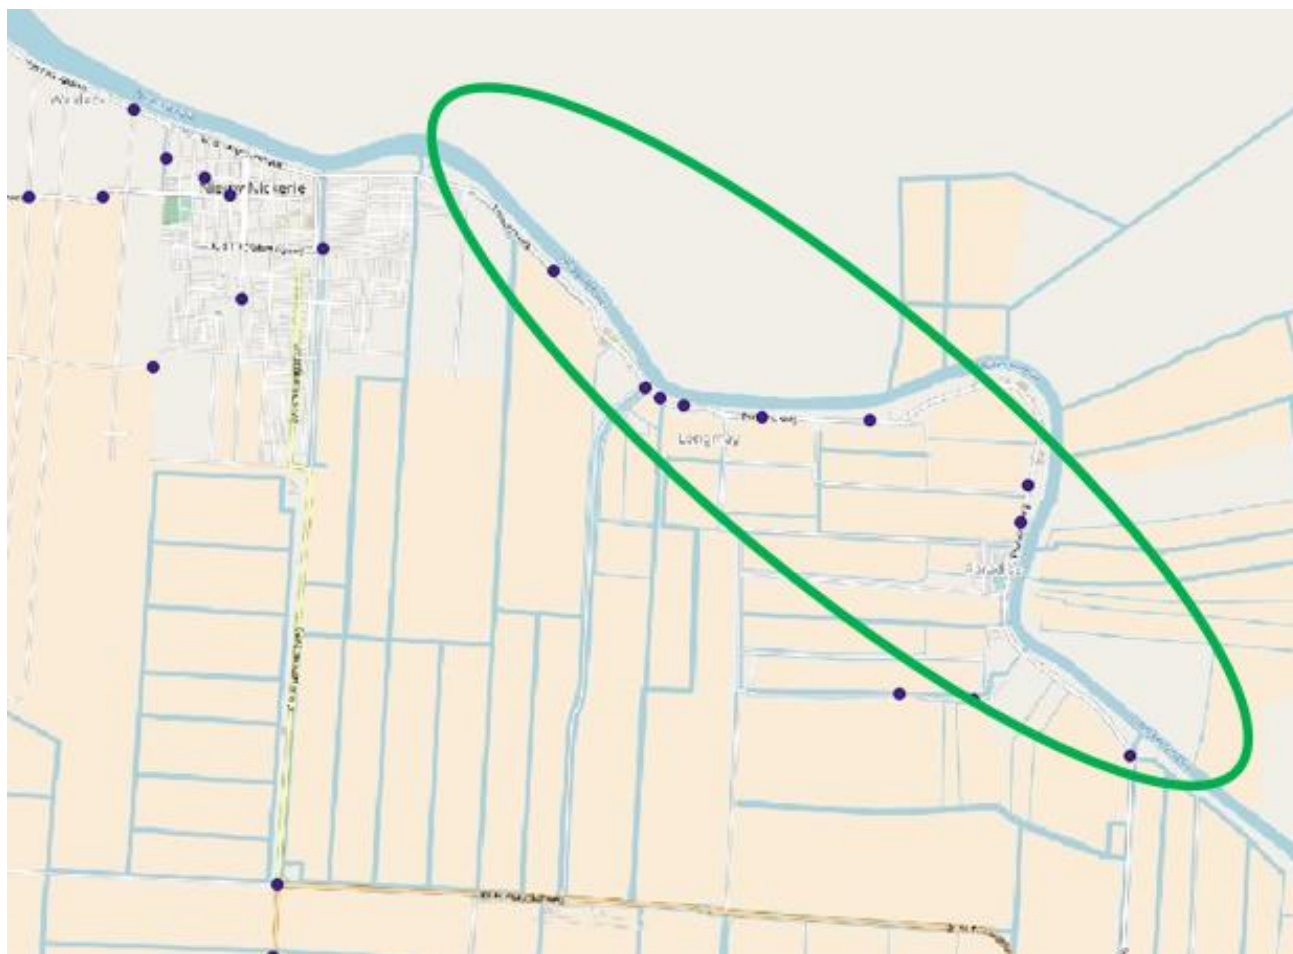
Afbeelding 7.1: Fredericiweg ongevalslocaties in GIS kaart

In de jaren 2008 tot en met 2017 zijn er vijftien ongevallen genoteerd in de opgezette database met een of meer dodelijke slachtoffers. In Afbeelding 7.1 valt de ligging van de Fredericiweg in het groen te zien met daarop de dodelijke ongevallen gemarkeerd die er plaatsvonden van 2012 tot en met 2017.

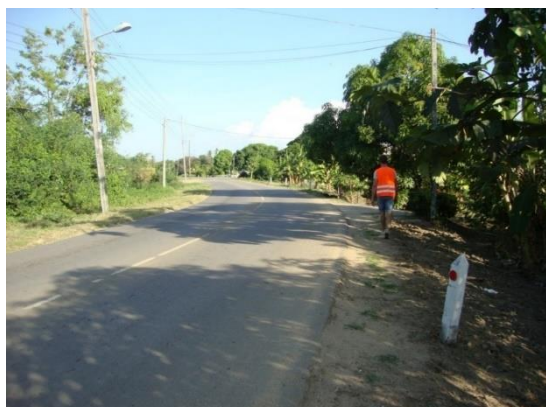
Afbeelding 7.2: S-bocht met obstakels langs de weg

Dicht langs de weg staan er veel elektriciteitsmasten. Vooral in de scherpe (S-)bochten staan ze erg dicht op de weg. Zoals op Afbeelding 7.2 te zien valt is de afstand tot de weg in sommige gevallen minder dan een halve meter. De staat van het asfalt is niet optimaal. Er zitten wat kleine gaten en scheuren in de weg, maar op meeste plekken hindert dit niet het verkeer. Er hoeft bijvoorbeeld niet uitgeweken te worden op de tegenovergestelde rijrichting om deze gaten te ontwijken.

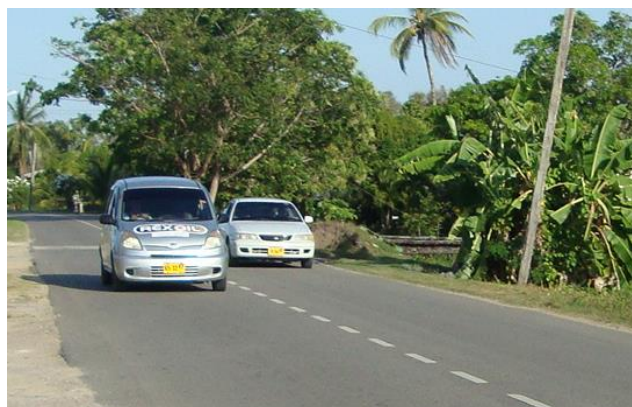
Afbeelding 7.3: Inhalen toegestaan

Op andere delen, waar er sprake is van een doorgetrokken streep, is deze op sommige stukken vervaagd. Dit wekt de suggestie dat het hier om een onderbroken streep gaat. Dit stimuleert het inhalen op de weg, terwijl dit op deze weggedeeltes dus juridisch niet is toegestaan.

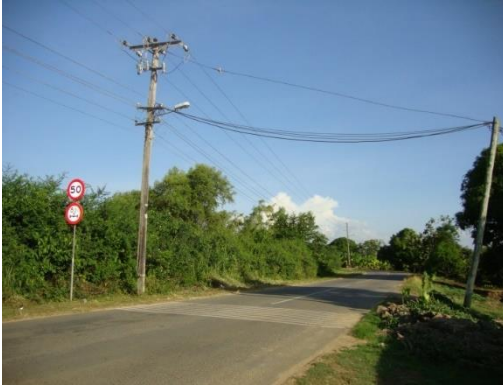
Afbeelding 7.4: Slechte zichtbaarheid bocht

Op Afbeelding 7.4 valt een bocht te zien waar er sprake is van erg slecht zicht voor verkeer van beide rijrichtingen. Weggebruikers kunnen bij het inrijden van de bocht niet het einde van de bocht zien. Langs de weg staat er hoge bebossing dicht bij de kant van de weg. In de bochten zorgt dit voor slechte zicht waardoor onveilige situaties kunnen ontstaan. Men kan niet zien of er verkeer nadert en loopt indien zij op de tegemoetkomende rijrichting rijden het risico dat zij frontaal in botsing komen met het tegemoetkomende verkeer. De snelheidslimiet is over de gehele weg vijftig kilometer per uur. Uit de inspectie is gebleken dat verkeer dat met snelheden van vijftig kilometer per uur door de bocht rijdt, zich vaak op de andere rijkant bevindt om de bocht met deze snelheid te kunnen doorrijden. Hoewel men zich met deze snelheid aan de limiet houdt, zorgt dit in bepaalde bochten dus toch voor onveilige situaties. Niet in alle scherpe bochten is met bebording aangegeven dat men een scherpe bocht nadert.

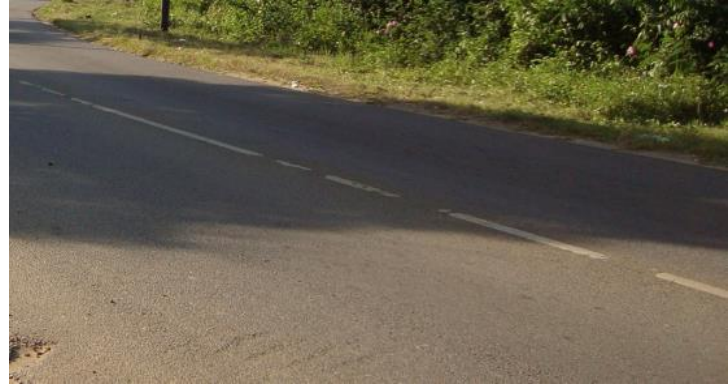
Afbeelding 7.5: Vervaagde doorgetrokken streef

Op Afbeelding 7.5 valt de eerdergenoemde vervaagde belijning te zien. Met belijning wordt de rijbaan gescheiden, er is geen sprake van fysieke rijbaanscheiding. Doordat het asfalt en de berm niet op gelijke hoogte zijn, is het verloop hiertussen gevaarlijk. De weggebruikers, zo is uit de inspectie gebleken, zijn zich bewust van dit feit en proberen daarom niet te dicht bij de kant van de weg te rijden. Dit feit, in combinatie met het gegeven dat de wegbreedte in de bochten niet veel breder is dan op rechte stukken, zorgt ervoor dat weggebruikers in de bochten al snel op de tegemoetkomende rijhelft terechtkomen. Dit gebeurt vaker naarmate men met hoge snelheden rijdt. In combinatie met het eerdergenoemde slechte zicht ontstaan er bij dit gedrag gevaarlijke situaties in de bochten op de Fredericiweg.

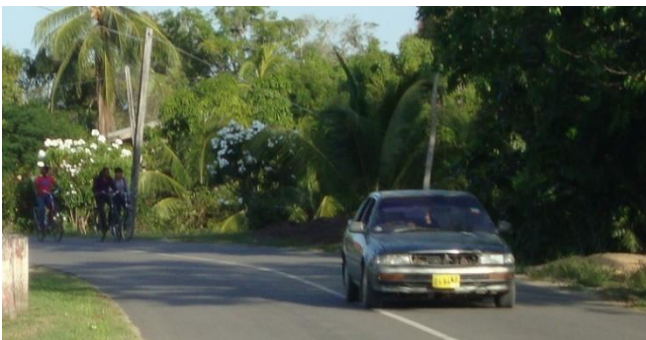
Afbeelding 7.6: Verschillende verkeersdeelnemers

Voorzieningen voor de verschillende voertuigcategorieën zijn er niet. Hierdoor bevinden ook voetgangers zich op de weg en zoals op Afbeelding 7.6 te zien valt ook fietsers. Alle modaliteiten maken gebruik van dezelfde twee rijstroken. Met een snelheidslimiet van vijftig kilometer per uur, het slechte zicht en in sommige gevallen geen aanwijzing voor de nadering van een scherpe bocht heeft de verkeersdeelnemer op bepaalde punten van de weg te weinig tijd voor het nemen van goede beslissingen. Zeker bij dit soort punten waar extra oplettendheid wordt gevraagd, moet de reactietijd snel zijn. Doordat er weinig informatie aan de weggebruiker wordt gegeven, is de taakbelasting van de verkeersdeelnemer groot. Een te grote taakbelasting voor de verkeersdeelnemers resulteert er direct in dat de kans op fouten maken, en daarmee de kans op ongevallen, groter is.

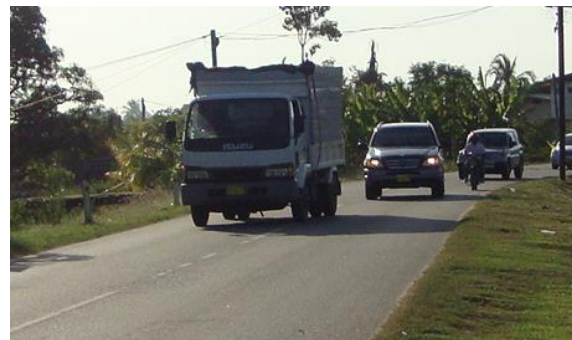
Afbeelding 7.7: Inhaalmanoeuvre

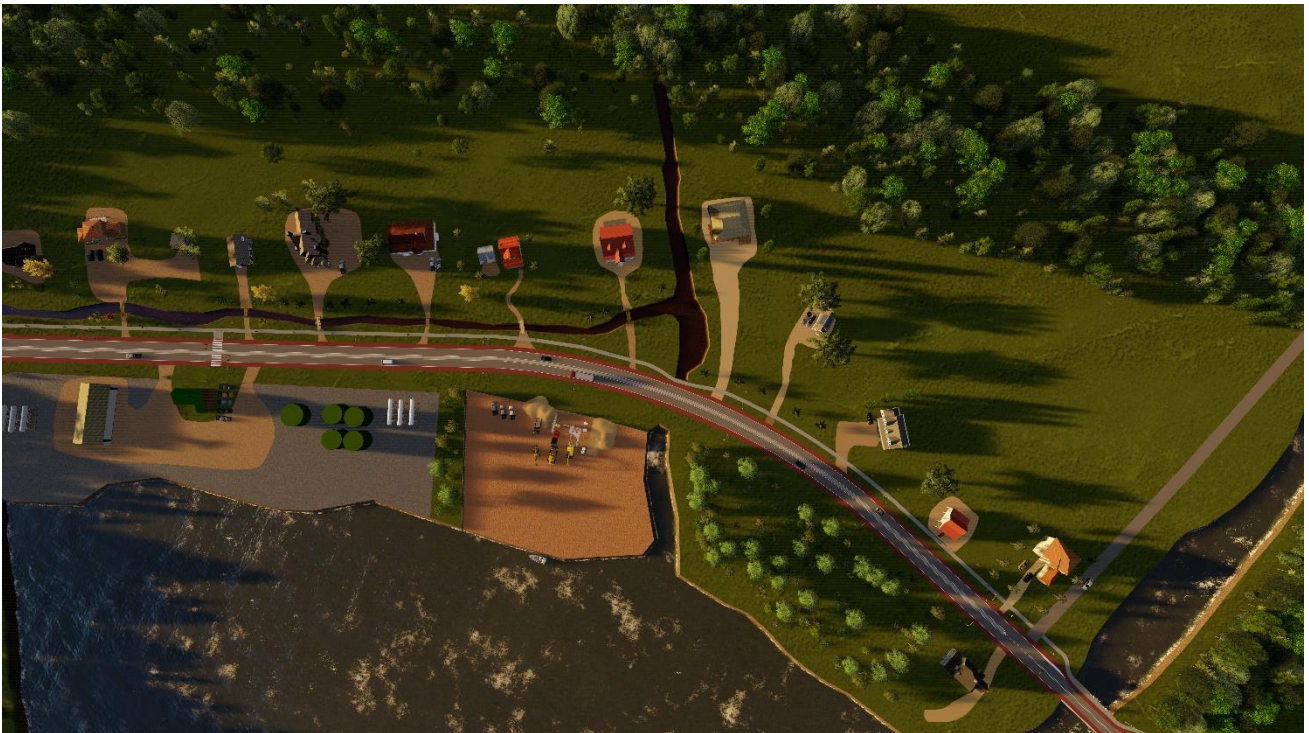
Afbeelding 7.8. Bovenaanzicht herontwerp

In het huidige ontwerp van de Fredericiweg zitten meerdere scherpe bochten. In het nieuwe ontwerp zijn deze bochten minder scherp geworden, waardoor het ongevalsrisico in de bochten minder groot is. Op Afbeelding 7.8 valt dit goed te zien. De bochten worden van te voren aangegeven met bebording.

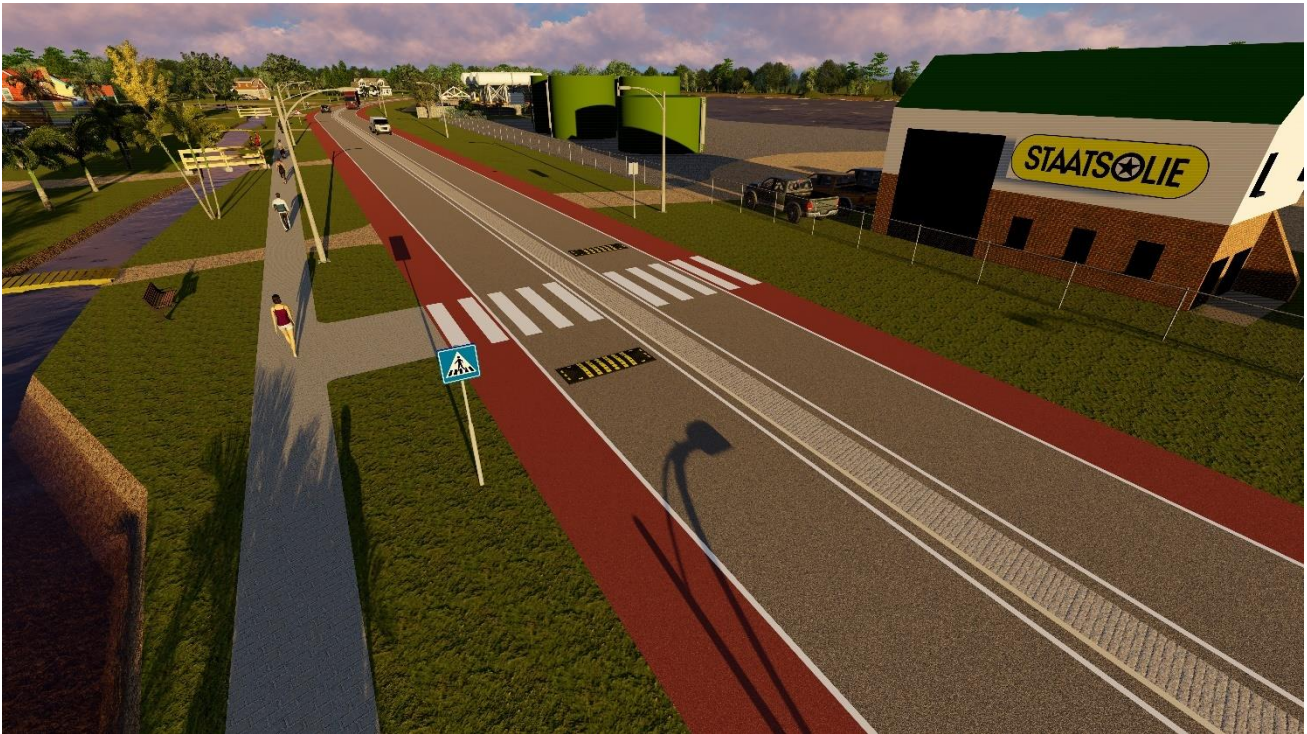
Afbeelding 7.9. Voetgangersoversteekplaats

Wat ook te zien valt in Afbeelding 7.9 zijn de aparte voorzieningen voor de verschillende verkeersdeelnemers. Hiermee worden conflictsituaties tussen de verschillende verkeersdeelnemers gereduceerd. Ook is er een overrijdbare middenberm toegevoegd in en vlak voor de bochten om het risico op frontale botsingen te verminderen. Niet de gehele Fredericiweg van elf kilometer lang zal een overrijdbare middenberm krijgen, dat komt omdat er vele bestemmingen langs de weg lopen. Op rechte stukken zal er een onderbroken streep geplaatst worden, hier mag wel worden ingehaald. Op de stukken met een overrijdbare middenberm is tussen de middenberm en de rijstroken een redresseerstrook toegevoegd.
