‘Het vergevingsgezinde fietspad’

Focus op de oudere e-fietser!

Onderzoeksrapport

Een onderzoek naar de verkeersveiligheid
van ouderen op een elektrische fiets.

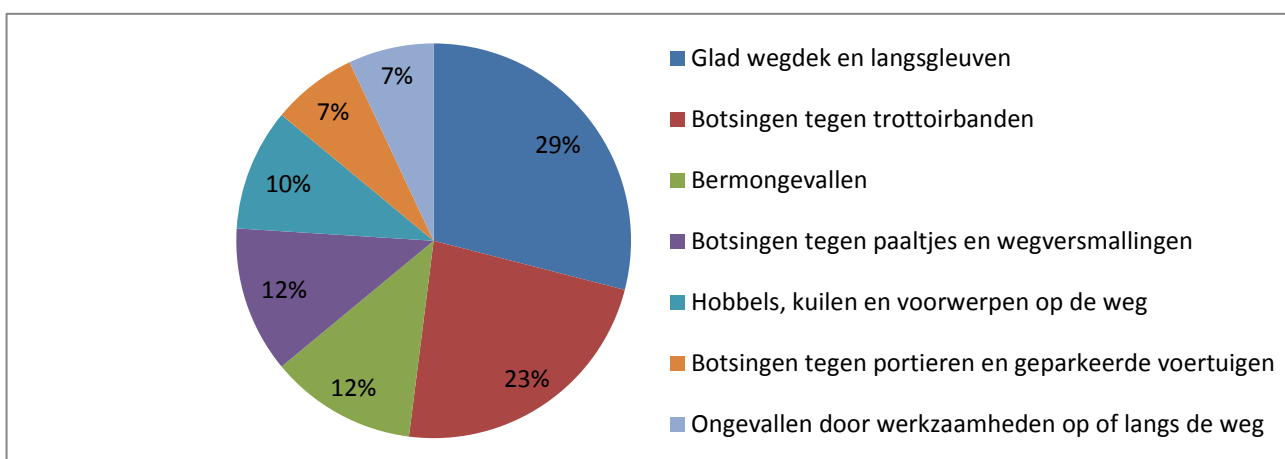
Figuur 2 Overzicht van typen enkelvoudige fietsongevallen gerelateerd aan de infrastructuur (Fietsberaad, 2011)

In publicatie 19a van het Fietsberaad (Fietsberaad, 2011) worden de belangrijkste infrastructurele factoren benoemd en in welke mate deze hebben bijgedragen enkelvoudige fietsongevallen, zie daarvoor figuur 2. Te zien is dat het grootste deel van de ongevallen een glad wegdek en langsgleuven als medeoorzaak hebben. Deze zijn samen met trottoirbanden mede verantwoordelijk voor ruim de helft van de ongevallen.

In de volgende sub-paragrafen worden de in figuur 2 genoemde aspecten toegelicht aan de hand van richtlijnen uit CROW publicatie 230: Ontwerpwijzer fietsinfrastructuur (CROW, 2006) en de mogelijke ongevalsoorzaken. Daarnaast is er in het onderzoeken van Consument en Veiligheid (Consument en Veiligheid, 2008) en Rijkswaterstaat (RWS-DVS, 2008) verder ingegaan op deze ongevalsoorzaken door middel van een ongevalsanalyse.

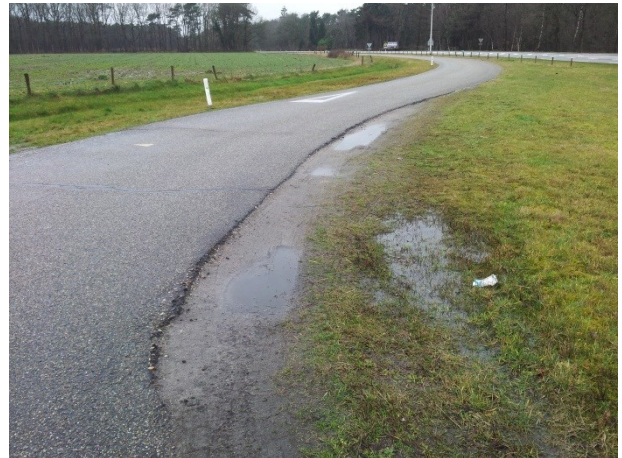
Figuur 3 Voorbeeld berm niet op gelijke hoogte met fietspad (eigen foto)

Bij ongeveer 12% van de enkelvoudige ongevallen gaat het om een bermongeval. Dit wil zeggen dat de fietser in de berm terecht is gekomen en daarbij is gevallen (Fietsberaad, 2011). Oorzaken waardoor fietsers in de berm raken zijn inhalen of uitwijken, te laat zien van een discontinuïteit, te krap of te ruim nemen van een bocht, oneffenheden of materialen op de weg (RWS-DVS, 2008). Fietsers zijn uiteindelijk gevallen door oneffenheden of mul zand in de berm of bij het terugsturen vanuit de berm de weg op. In figuur 3 is een voorbeeld te zien van een slechte berm.

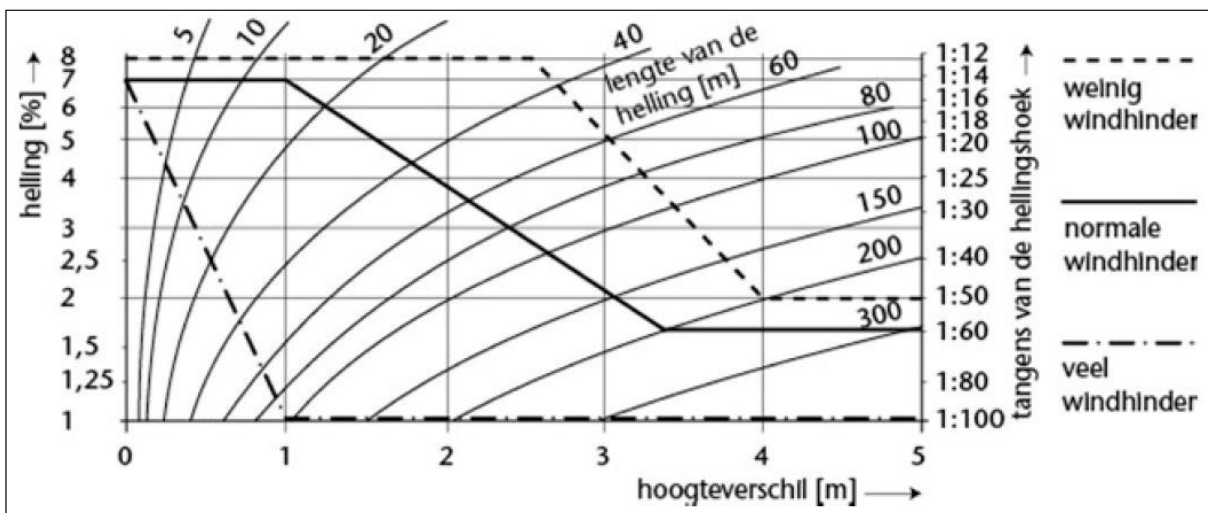
Figuur 14 Verband tussen hoogteverschil en hellingspercentage voor fietsverkeer (CROW, 2006, p. 53)

Hellingen vragen extra inspanningen van een fietser en dienen daardoor zoveel mogelijk te worden voorkomen, alleen is dit niet altijd mogelijk (CROW, 2006, pp. 52-53). De meeste hellingen in Nederland zijn kunstmatige hellingen, zoals: viaducten, bruggen of tunnels. Het hellingspercentage en het hoogteverschil van de helling hebben te maken met de fysieke inspanning die de fietser moet leveren. In figuur 14 is het verband tussen hoogteverschil en het hellingspercentage weergegeven. Daarnaast is de vetergang vele malen hoger bij een helling dan normaal. Bij een snelheid lager dan 12 km/u kan de vetergang oplopen tot 80 cm (CROW, 2006, p. 47).

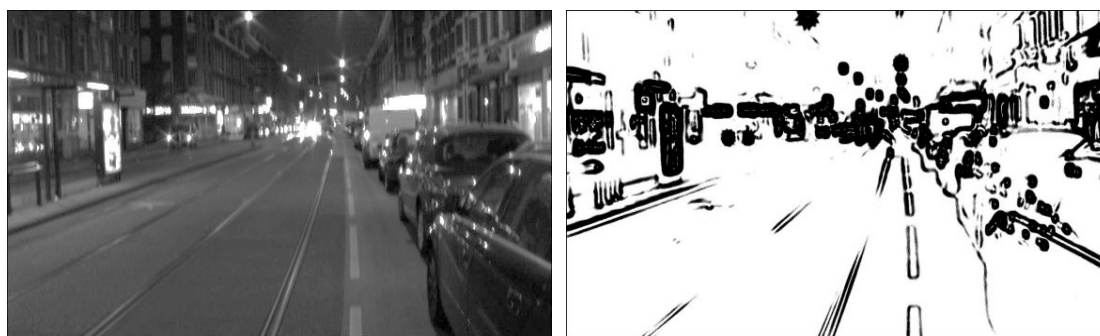
Figuur 16 IDED Methode: Situatie links is werkelijkheid, rechts het beeld met vermindert contrast.

Voor het veilig deelnemen aan het verkeer is het hebben van goed zicht en een goed gehoor belangrijk (SWOV, 2002). Bij ouderen gaan over het algemeen deze twee zintuigen allebei achteruit. Wat betreft het zicht kunnen ouderen moeilijker objecten op grote afstand waarnemen. Daarbij worden details vaak over het hoofd gezien en zorgt staar ervoor dat objecten niet meer scherp kunnen worden waargenomen (ANBO;CROW, 2011). Hierdoor kunnen ouderen verkeersborden vaak pas van dichtbij zien en moeten zij zich hier erg op focussen. Wanneer de ouderen niet kunnen zien wat er van hen verwacht wordt, weten zij ook niet hoe zij moeten handelen op een bepaald kruispunt. Daarbij kan het voorkomen dat ouderen andere verkeersdeelnemers over het hoofd zien. Ook kunnen door beschadigingen aan het oog verkeersdeelnemers in de dode hoek niet meer zichtbaar zijn (ANBO;CROW, 2011). Dit is niet alleen gevaarlijk voor de oudere zelf maar ook voor de andere verkeersdeelnemers. Daarnaast neemt de gevoeligheid voor verblinding toe. Bij het ouder worden wordt de oogpupil minder flexibel (SWOV, 2002). Daardoor kunnen ouderen moeilijker in het donker zien en vervagen contrasten. Hoe het contrast vervaagt is weergegeven in onderstaande afbeelding, figuur 16 (Hoogzaad, 2014). Uit de afbeelding is op te maken dat het op deze manier veel lastiger wordt om het fietspad en obstakels te herkennen.

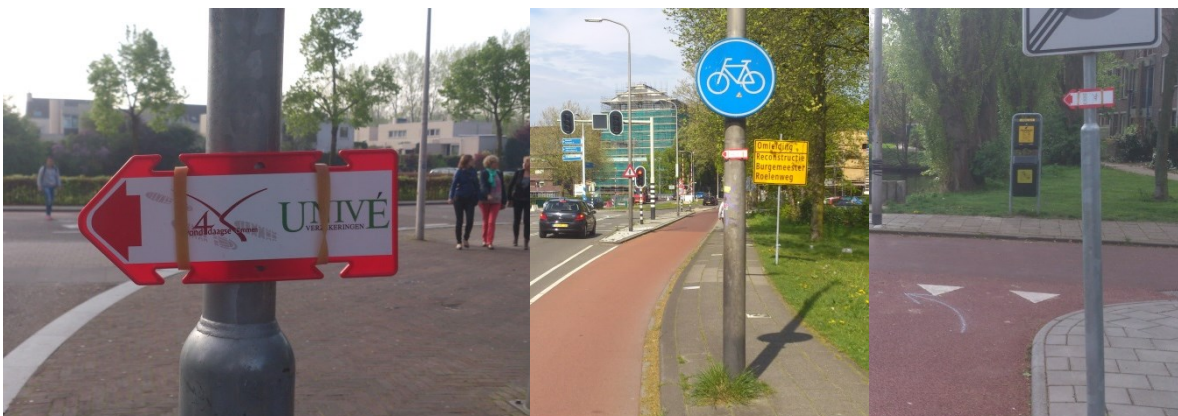
Figuur 21 Routebordjes

De route is bewegwijzerd met bordjes aan verkeersborden, verkeerslichten en/of lantaarnpalen. In figuur 22 zijn enkele van deze routebordjes weergegeven. De bordjes zijn gepositioneerd op alle kruispunten waar de fietser moest afslaan. Op enkele lastige punten zijn meer bordjes opgehangen of is er met stoepkrijt een pijl op de weg getekend. Ook hebben de deelnemers een kaart meegekregen waarop de route is weergegeven en waarop een aantal herkenningspunten staan, zie daarvoor bijlage 4.

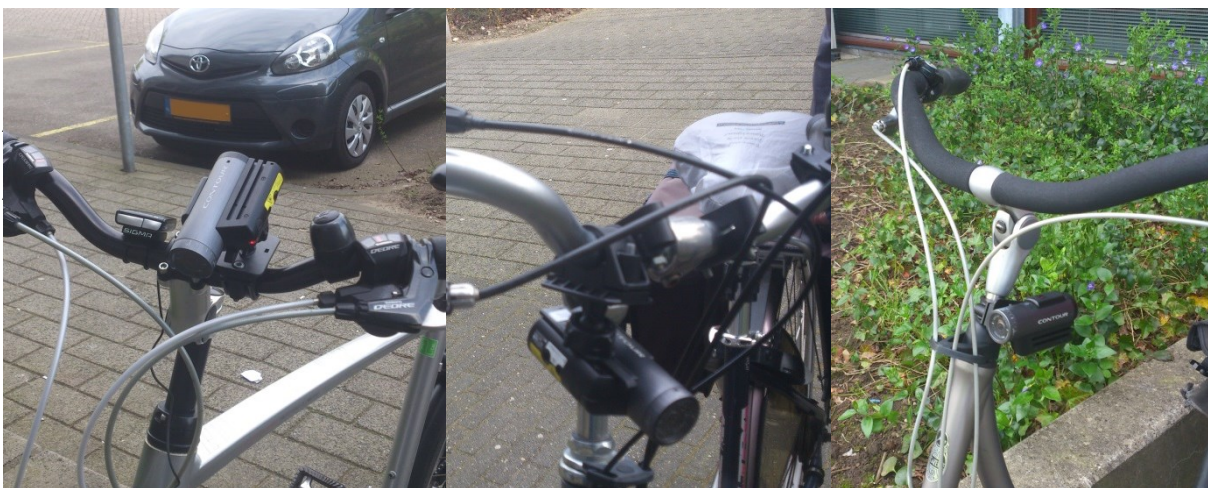
Figuur 23 Diverse posities camera's

Vervolgens is de camera gemonteerd de fiets van de deelnemer. De positie van de camera verschilt per fiets door variabelen zoals ruimte voor de houder, bochten in de stuurpen en kabels. De twee gebruikte camera's zijn van het merk: CONTOUR+2. Deze is doormiddel van de Bar Mount van Contour op het stuur bevestigd. Naast het maken van opnames beschikt de camera ook over een GPS functie. In figuur 23 is de camera te zien zoals deze op de fiets is gemonteerd.

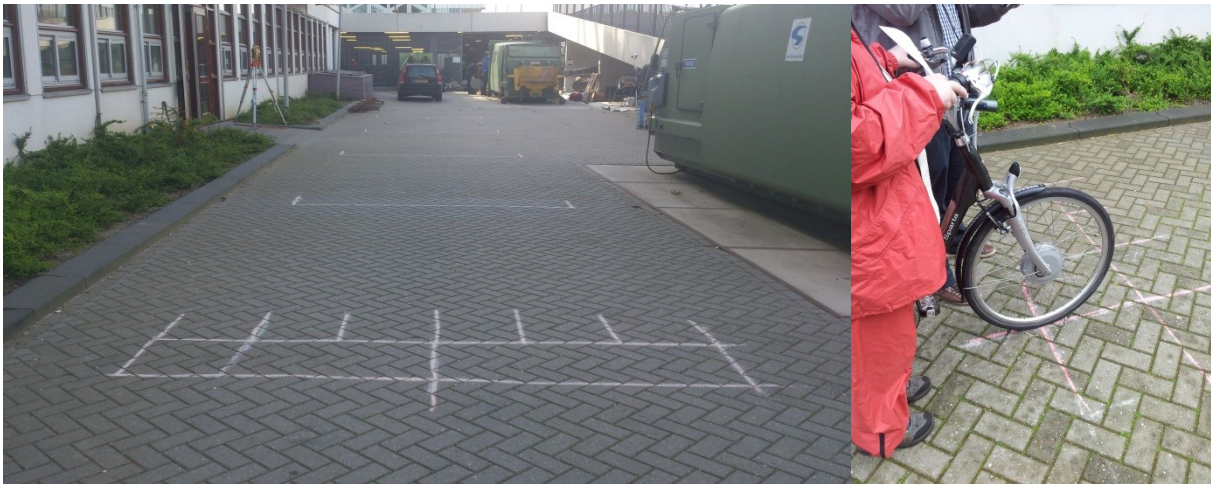
Figuur 24 Raster op straat getekend

De bolling van de lens van de camera kan zorgen voor een vertekend beeld. Om deze bolling te kunnen corrigeren is een raster op de straat getekend. In figuur 24 (links) is het raster weergegeven

Het raster is opgenomen op de eerste seconden van de video en is vervolgens overgetekend en over de gehele video heen geprojecteerd. In het raster is op 0, 0,5, 5, 10, 15 en 20 meter een lijn getekend. Met behulp van de bluetooth functie van de camera en een iPad is het beeld van de camera bekeken en afgesteld op het raster. Voordat de deelnemer vertrok, is het raster gefilmd. Daarvoor is de fiets op de 0 lijn, precies in het midden gezet, zoals in figuur 24 (links) is te zien. De lijn op 0.5 meter is de eerste lijn die zichtbaar is op het camerabeeld, langs deze lijn is op 0,5, 1 en 1.5 meter naar links en rechts een streep getekend. De lijnen op 5, 10, 15 en 20 meter zijn getekend om het gedrag van de fietsers op deze afstanden voor een obstakel te kunnen bekijken. Ook is op deze manier bij iedere deelnemer nagenoeg hetzelfde beeld gefilmd. Zodra het raster in beeld is, is de camera vast gezet en is de deelnemer de route gaan fietsen.

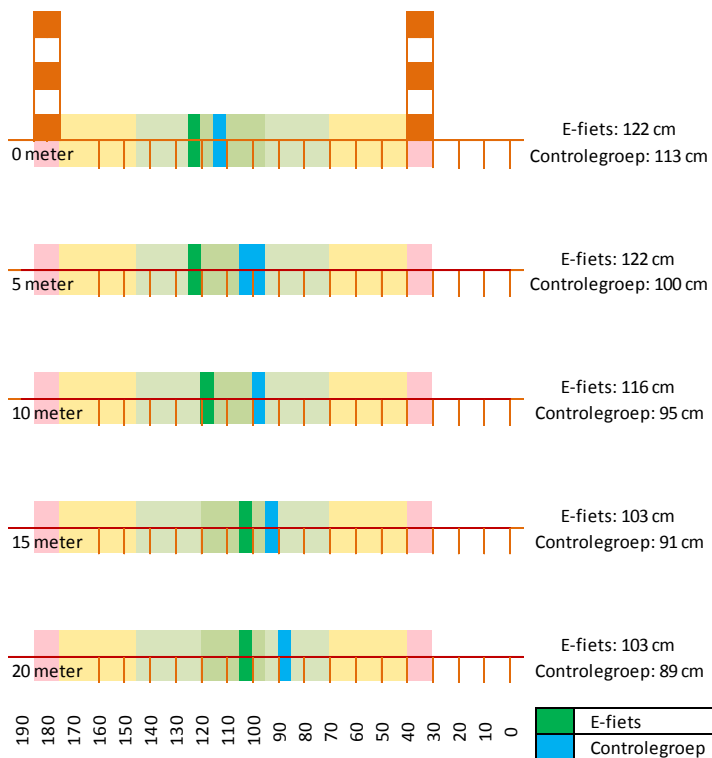
Figuur 39 Visualisatie nadering fietspaal

De resultaten van de positie ter hoogte van de fietspaal kunnen op deze manier met het onderzoek van RHDHV (Royal HaskoningDHV, 2014 II) vergeleken worden. De deelnemers van dit onderzoek hebben de fietspaal allemaal (= 100%) in de veilige zone gepasseerd. In het onderzoek van RHDHV passeert gemiddeld 98% van de deelnemers de fietspaal in de veilige zone. De onderstaande tabel (figuur 40) staan de percentages van het in een veilige zone naderen van een fietspaal. Opgemerkt moet worden dat in het onderzoek van RHDHV meer verschillende locaties zijn gebruikt. In dit onderzoek is één locatie met een fietspaal gebruikt.

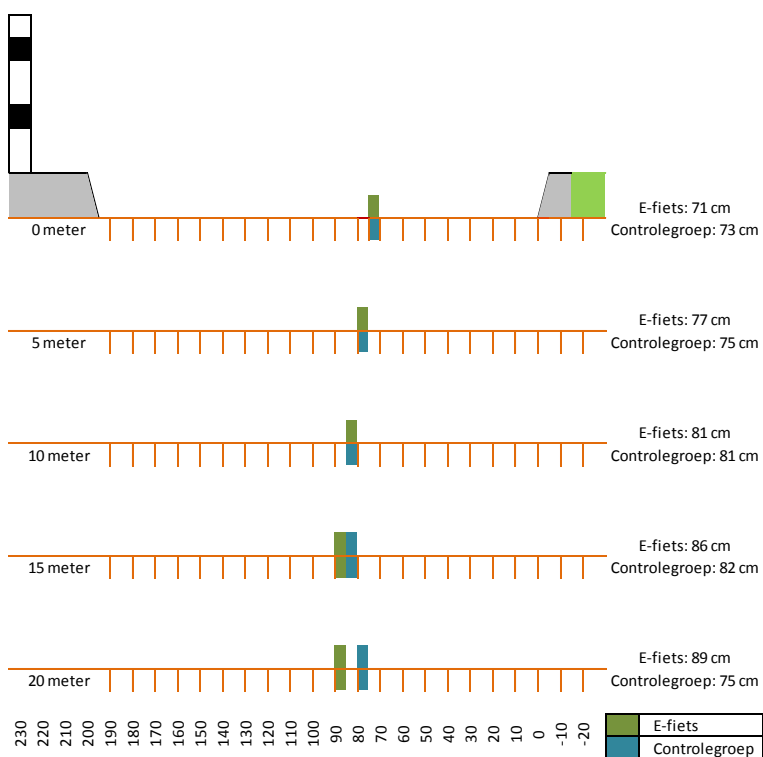
Figuur 44 Visualisatie nadering geleider.

Een vertaling van de cijfers uit figuur 43 naar een visualisatie van de laterale positie bij het naderen van een geleider is in onderstaande figuur (44) weergegeven.

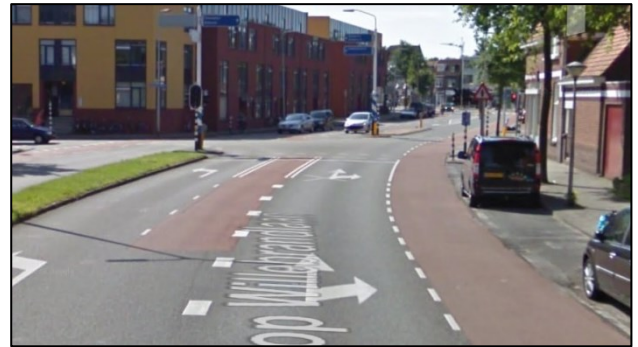
Figuur 60 Voorsorteer vak naar links voor fietsers.

Als eerste noemden de deelnemers het voorsorteer vak naar links bij verkeerslichten, zie figuur 60. Van de 32 deelnemers hebben er 18 aangegeven deze locatie onveilig te vinden. Door het vele verkeer op de weg hebben de deelnemers het voorsorteer vak vaak niet gezien. Dan reden ze rechtdoor om later, met de fiets aan de hand, over te steken. Verder noemen de deelnemers deze situatie als “onduidelijk”, of “eng”. De e-fietsers geven een 2 en de controlegroep een 2,3. In de route is nog een voorsorteer vak aanwezig. Ook dat punt vinden de deelnemers onveilig, dat punt is door 8 deelnemers genoemd. De cijfers die de e-fietsers aan die locatie geven is gemiddeld een 1,7. De controlegroep geeft gemiddeld een 2,3.

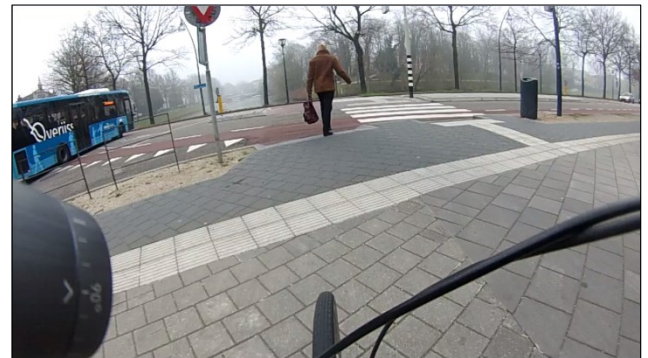
Figuur 61 Onduidelijk kruispunt.

Naast de voorsorteeervakken is een andere situatie naar voren gekomen. Deze situatie is weergegeven in figuur 61. Komend vanuit de richting van de fietser volgt er eerst een plateau. Daarna moet er uitgekeken worden naar links en rechts maar ook naar links achter. In totaal 6 van de 32 deelnemers noemde deze locatie als onveilig. Onder hen was één e-fietser. De deelnemers vinden het erg onduidelijk waar ze langs moeten fietsen. Enkele deelnemers stapten zelfs af om te kunnen oversteken. Het cijfer van de e-fietser is een 4 en van de controlegroep gemiddeld een 2,4.

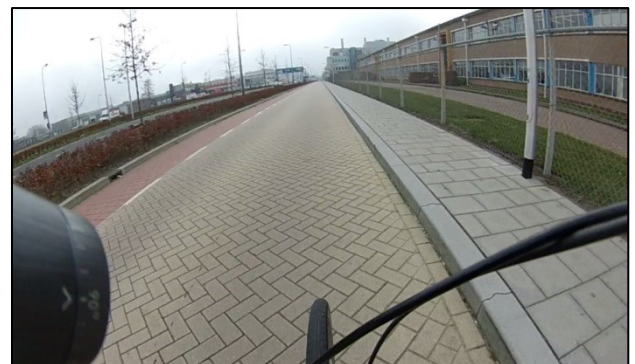
Figuur 62 Parallelweg Ceintuurbaan

Tot slot een situatie die door 2 deelnemers is genoemd. Drie andere deelnemers vertoonden op bij die situatie ander gedrag dan verwacht. Op deze weg is één fietsstrook in tegengestelde richting aangelegd, zie figuur 62. De deelnemers vinden het onduidelijk waar er gefietst moet worden. Daardoor reden 3 deelnemers op de fietsstrook, aan de linker zijde van de weg. Het gemiddelde cijfer wat de deelnemers voor deze situatie geven is een 4,5.

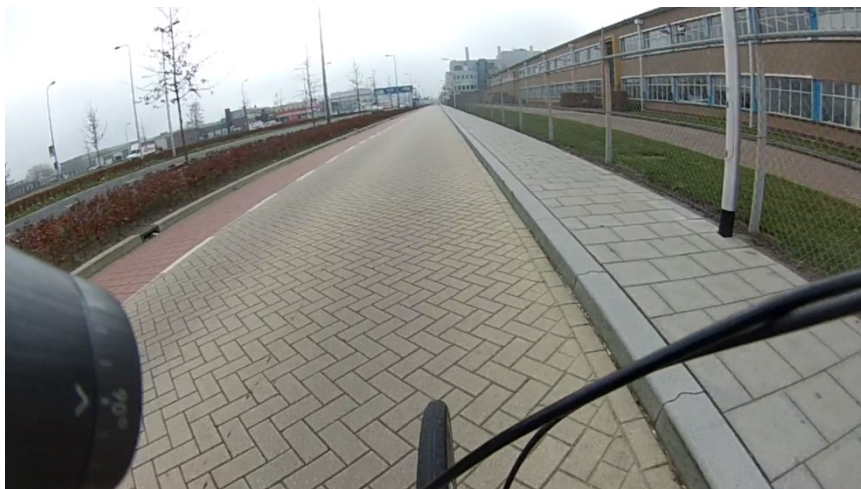
Figuur 66 Parallelweg Ceintuurbaan

De onderzoekslocatie betrof een eenrichtingsweg die parallel lag aan de Ceintuurbaan. Aan een zijde van de rijbaan is een fietsstrook aangelegd, zie figuur 66. De intensiteit op deze parallelweg is zeer laag.

Uit het onderzoek blijkt dat deze situatie voor ouderen verwarrend is. Zij geven aan te twijfelen over de positie die ze aan moeten nemen op het fietspad. Bij 3 van de 28 fietsers die de locatie zijn gepasseerd leidde dit ertoe dat zij aan de linkerhelft van de rijbaan, op de fietsstrook fietsten. Daarnaast hebben nog twee fietsers aangegeven sterk te twijfelen over welke positie ze aan moesten nemen. Zij kozen wel de juiste positie. In bijna alle gevallen was er geen (fiets)verkeer aanwezig. Dit zorgde er voor dat de fietser vrij was in het kiezen van een positie op deze weg.
