Snorfietsongevallen op het fietspad

Hoe ontstaan ze en hoe
zijn ze te voorkomen?

R-2017-12

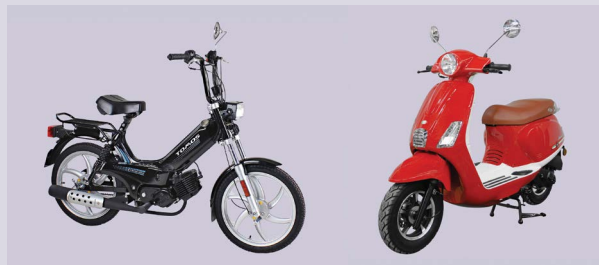
Afbeelding 1: Voorbeeld van een traditionele snorfiets (links) en een snorscooter.

De meeste snorfietzers reden op een scootermodel (n=29). De rest reed op het traditionelere type snorfiets (n=6), dat smaller is (60-70 cm in plaats van 70-95 cm) en minder weegt (50-55 kg in plaats van 90-125 kg) dan het scootermodel (→ Afbeelding 1), of op een speed-pedelec (n=1), die ten tijde van het onderzoek in de Nederlandse wetgeving ook tot de snorfietzen werd gerekend.

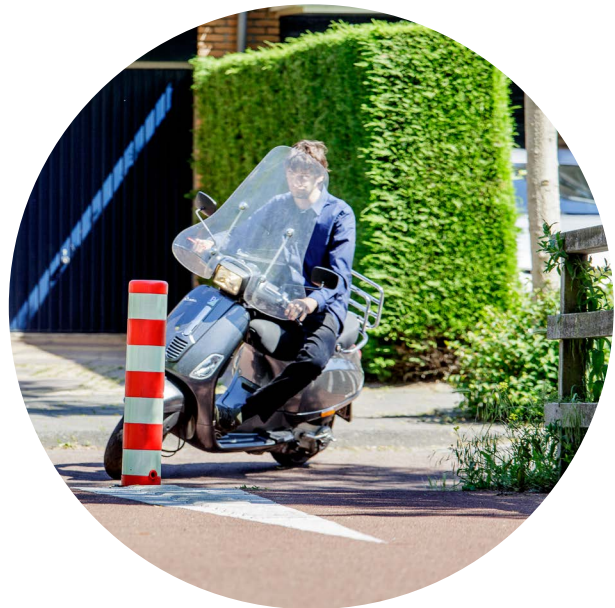
Type 1:

Snorfietsster wordt op de proef gesteld door de infrastructuur (n=4)

Een snorfietsster rijdt op een fietspad en nadert een obstakel. Hij ziet dit obstakel niet of ziet het wel maar kan bij het passeren van het obstakel zijn snorfiets niet onder controle houden. In beide gevallen stelt het obstakel de snorfietsster op de proef. Het obstakel staat namelijk op een plaats waar de snorfietsster zijn aandacht op andere zaken moet richten of het passeren van het obstakel stelt te hoge eisen aan fietspadgebruikers. De snorfietsster kan het obstakel niet ontwijken en komt ten val. Bij zijn val loopt hij ernstig hoofd- of beenletsel op. De letselernst varieert van MAIS 1 tot 3 (75% MAIS 2+).

- Wegmeubilair: obstakel op/langs fietspad (75%)
- Zichtomstandigheden: donker of laagstaande zon (50-75%)
- Ervaring met omgeving of voertuig: niet eerder geweest of weinig ervaring met snorfiets (50-75%)

Bij de ongevallen van *Type 1* ('Infrastructuur') is over het algemeen geen andere verkeersdeelnemer betrokken. Zonder betrokkenheid van een medeweggebruiker komt de snorfietser in botsing met een obstakel op of langs het fietspad.

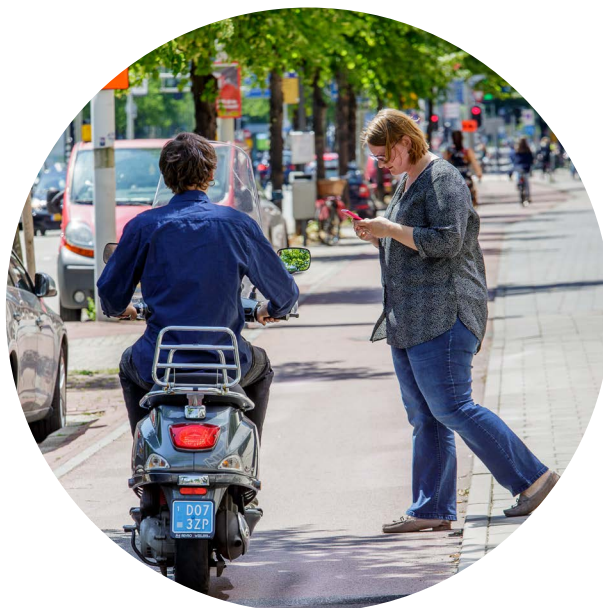
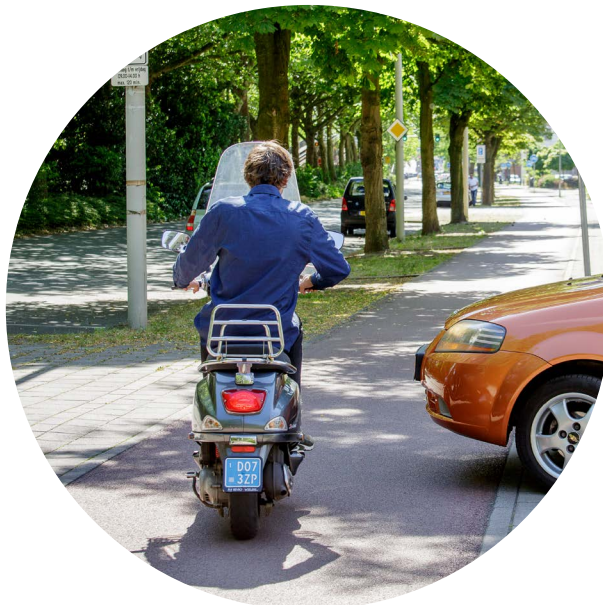
Type 2:

Snorfietser verliest controle over het voertuig bij anticiperen op het gedrag van een medeweggebruiker (n=8)

Een snorfietser rijdt met een passagier op een eenrichtingsfietspad en ziet dat een andere verkeersdeelnemer zijn doorgang dreigt te belemmeren. Een voetganger staat op het punt het fietspad over te steken, een fietser blokkeert het fietspad of een automobilist uit een zijstraat lijkt hem geen voorrang te verlenen. De snorfietser mindert daarom vaart, maar verliest daarbij de controle over zijn voertuig. Hij verliest zijn evenwicht, mede door nat wegdek, de conditie van zijn banden en/of zijn rijervaring. Vervolgens valt hij of glijdt hij weg en komt op het wegdek terecht. Hij loopt daarbij een hersenschudding op of verwondingen in het gezicht én lichte tot matige verwondingen aan zijn armen en/of benen (schaafwonden, blauwe plekken en botbreuken). De letselernst varieert van MAIS 1 tot MAIS 3 (57% MAIS 2+).

- Gedrag andere weggebruiker dwingt tot actie (75%)
- Nat/vochtig wegdek (38-50%)
- Psychofysiologische conditie: gehaast of vermoeid (25-38%)
- Weinig ervaring met rijden op snorfiets (13-38%)
- Zichtbeperking geeft laat zicht op andere verkeersdeelnemer (13-38%)
- Gladde banden (25%)
- Te hoge snelheid voor omstandigheden (13-25%)
- Fietsvoorziening te smal (13-25%)

- Zichtbeperking door wegomgeving (25%)
- Positie voertuig: blokkeert het fietspad (25%)

De ongevallen van *Type 2* ('Controleverlies') zijn veelal eenvoudige ongevallen; bij zes van de acht ongevallen is er geen sprake van een botsing met een andere verkeersdeelnemer. Toch speelt het gedrag van een medeweggebruiker bij het ontstaan van deze ongevallen een grote rol. Een dieptestudie naar fietsongevallen van 50-plussers¹² leidde tot een zelfde conclusie: ook veel eenvoudige ongevallen worden voorafgegaan door interactie met een andere verkeersdeelnemer.

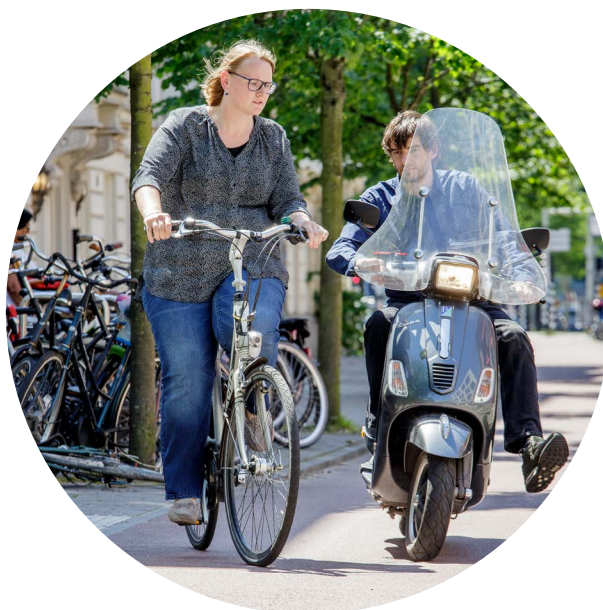
Type 3:

Snorfietser haalt fietser in die in dezelfde richting rijdt en zonder richting aan te geven naar links afslaait (n=2)

Een snorfietser wil ter hoogte van een kruispunt een fietser inhalen. De fietser wil op dat moment naar links afslaan maar heeft dat niet of niet duidelijk aangegeven. De weginrichting speelt ook een rol: de kruispuntinrichting is niet afgestemd op de verkeersstromen van het fietsverkeer ter plaatse. Er is geen apart linksafvak of de locatie is überhaupt niet als kruispunt ingericht. Als de fietser naar links beweegt om af te slaan, wijkt de snorfietser uit om een botsing met de fietser te voorkomen. Daarbij komt de snorfietser ten val. Het letsel dat hij daarbij oploopt is divers en varieert van MAIS 1 tot 3 (50% MAIS 2+). De fietser raakt niet of nauwelijks gewond (niet met ambulance vervoerd).

- Gedrag andere weggebruiker: geen richting aangeven (50-100%)
- Kruispuntinrichting: ontwerp niet afgestemd op verkeersstromen (50-100%)

- Verkeersregels: geen richting aangeven (50-100%)
- Kruispuntinrichting: ontwerp niet afgestemd op verkeersstromen (50-100%)

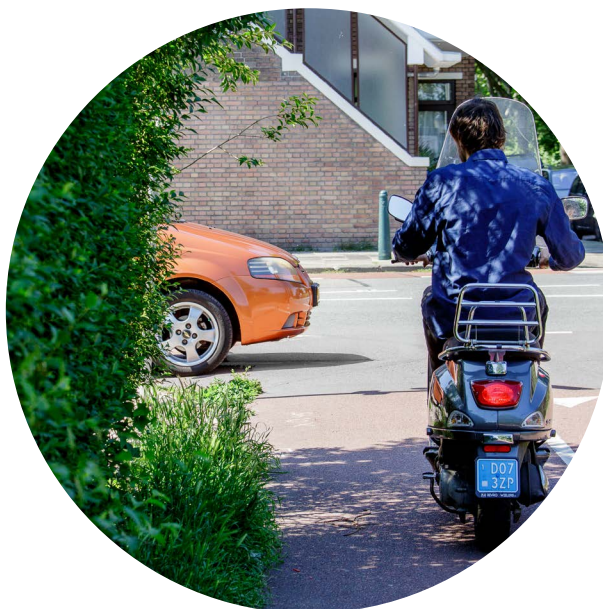
Type 4:

Snorfietser is niet alert of neemt risico in een situatie met weinig zicht op verkeer dat voorrang heeft (n=5)

Een snorfietser nadert een kruispunt waar hij door bomen en/of hoge objecten langs het fietspad slecht zicht heeft op het kruisende langzaam of snelverkeer. Ondanks het slechte zicht rijdt hij met redelijk hoge snelheid over het fietspad. Op het moment dat hij wel zicht heeft op het kruisende verkeer is het al te laat: hij kan de auto, fietser of voetganger niet meer ontwijken. De andere verkeersdeelnemer neemt soms ook een risico. Ondanks het slechte zicht op kruisend verkeer snijdt hij de bocht af of steekt rennend het fietspad over. Uiteindelijk raken de verkeersdeelnemers elkaar. Daarbij raakt één van beide partijen gewond (MAIS 1 tot 3; 40% MAIS 2+). In drie gevallen is dat de snorfietser. Het letsel dat hij oploopt is divers en varieert van MAIS 1 tot 3 (67% MAIS 2+). In de andere twee gevallen is er sprake van licht letsel (MAIS 1) bij de andere verkeersdeelnemer.

- Horizontaal alignement: stopzicht (te) krap (80%)
- Zichtbeperking door bomen of hoge objecten (80%)
- Te hoge snelheid (40%)

- Horizontaal alignement: rijzicht (te) krap (80%)
- Zichtbeperking door bomen of hoge objecten (80%)
- Gedrag snorfietser dwingt tot actie (60%)
- Verkeersgedrag: te hoge snelheid of bocht afsnijden (40%)
- Psychofysiologische conditie: gehaast of geëmotioneerd (40%)

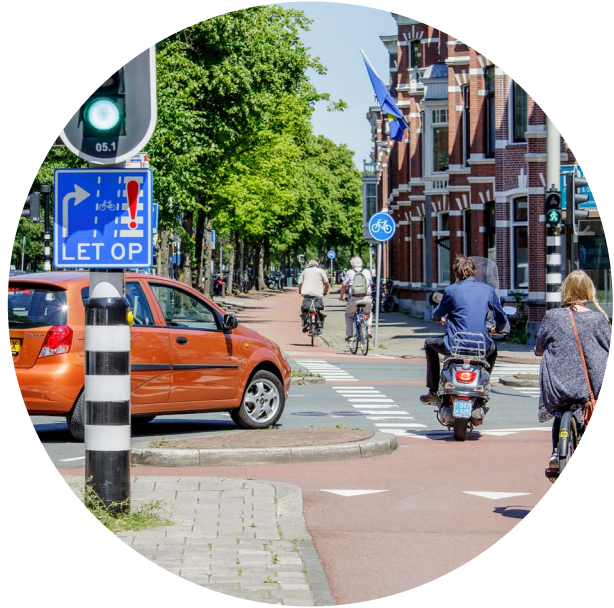
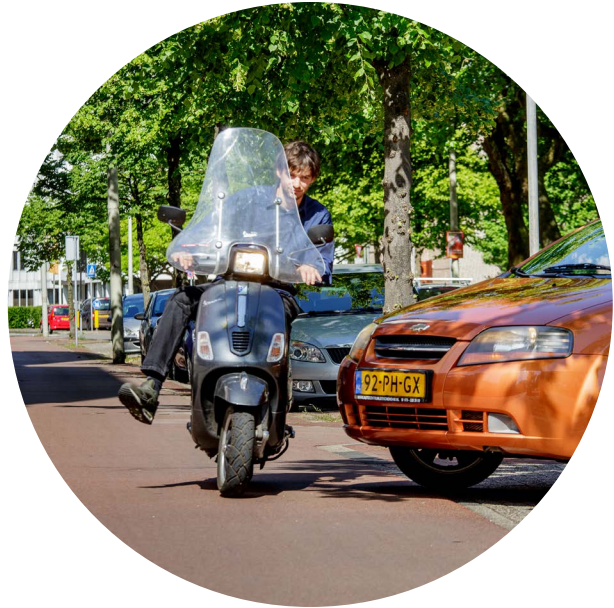
Type 5:

Snorfietser krijgt geen voorrang van fietser of gemotoriseerd snelverkeer (n=10)

Een snorfietser nadert een kruispunt waar hij zijn weg rechtdoor wil vervolgen. Het kruispunt is met verkeerslichten geregeld of er is sprake van een zijstraat met uitritconstructie (met doorlopend fietspad). Op het moment dat de snorfietser het kruispunt nadert, wil een automobilist – of soms een fietser – rechts afslaan of via de uitritconstructie een wijk inrijden. De verkeersregelininstallatie (VRI) is niet conflictvrij geregeld, waardoor automobilist en snorfietser allebei op hetzelfde moment groen hebben of krijgen. Bij de kruispunten zonder VRI ziet de automobilist de snorfietser niet naderen, onder meer door bomen of geparkeerde auto's die het zicht op de snorfietser belemmeren. De (te) hoge rijnsnelheid van de snorfietser speelt daarbij ook een rol. Als de snorfietser de auto ziet naderen remt hij, maar kan hij een botsing niet voorkomen. Andere snorfietzers grijpen niet in, simpelweg omdat ze niet hebben gekeken of er verkeer nadert; zij hebben immers voorrang/groen verkeerslicht. De snorfietser en zijn voertuig komen in botsing met de auto of fiets. Daarbij loopt de snorfietser verwondingen op aan zijn hoofd en aan zijn armen en/of benen (MAIS 1 tot 3; 63% MAIS 2+). De tegenpartij raakt niet gewond, met uitzondering van de fietsers die geen voorrang verleenden. Zij raken licht gewond (MAIS 1), terwijl de snorfietser ongedeerd blijft.

- Gedrag andere weggebruiker dwingt tot actie (100%)
- Interne conditionering: te nauwe focus of "voorrang hebben dus waarom zou ik kijken" (30-40%)
- Kruispuntinrichting: o.a. VRI niet conflictvrij (30%)
- Te hoge snelheid (20-30%)

- Kruispuntinrichting: o.a. VRI niet conflictvrij en te krappe opstelruimte voor fietspad (40-60%)
- Zichtbeperking door bomen en auto's (20-40%)

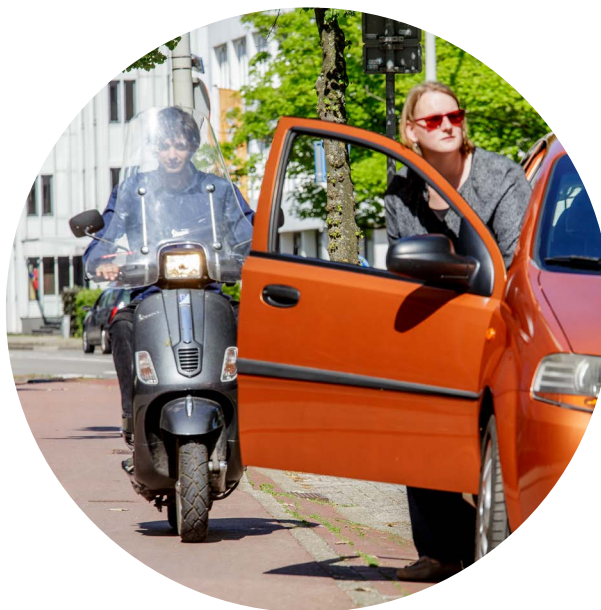
Type 6:

Snorfietser wordt gehinderd door inzittende van een geparkeerde auto (n=3)

Een snorfietser rijdt op het fietspad. Dicht langs het fietspad staat een auto geparkeerd. Op het moment dat de snorfietser de auto passeert wordt een portier geopend. Degene die het portier opent ziet de snorfietser niet aankomen of pas bij het openen van het portier. De snorfietser kan het geopende portier niet ontwijken. De snorfietser botst tegen het portier en de snorfietser komt ten val. Bij die val loopt de snorfietser hoofd-, arm- en/of beenletsel op (MAIS 1 tot 2; 33% MAIS 2+). De tegenpartij raakt niet gewond.

- Gedrag andere weggebruiker: opent portier of rijdt vanaf trottoir fietspad op (100%)

- Positie voertuig: staat op of dicht langs het fietspad (100%)
