NHL HOGESCHOOL IN OPDRACHT
VAN DE PROVINCIE GRONINGEN

AFSTUDEERSCHRIPTIE HERINRICHTING PROVINCIALEWEG N981
VANAF DE SCHEIDING (FRIESE GRENS T/M KORNHORN)

Rapportage Provincialeweg N981 voor grootschalig onderhoud | SM Visser, student nummer 90422

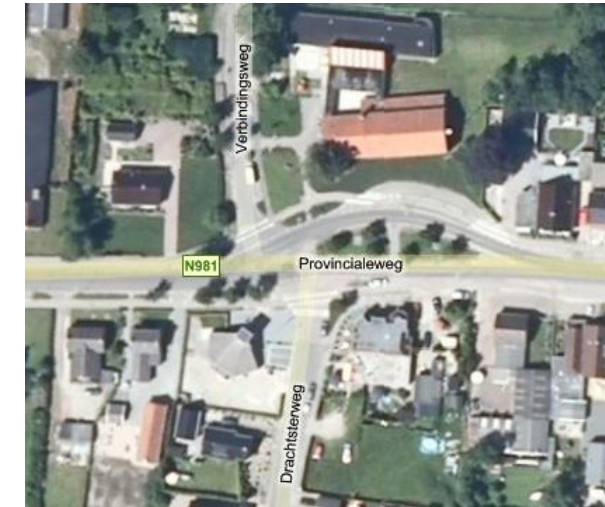
Figuur 2, Kruisingsvlak Provincialeweg, Verbindingsweg en Drachtsterweg

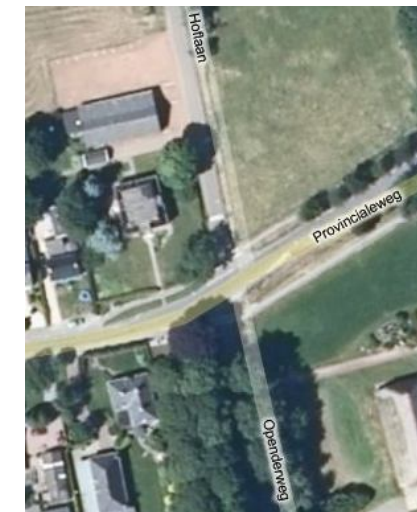
Figuur 3, kruisingsvlak Hoflaan, Provincialeweg en Openderweg

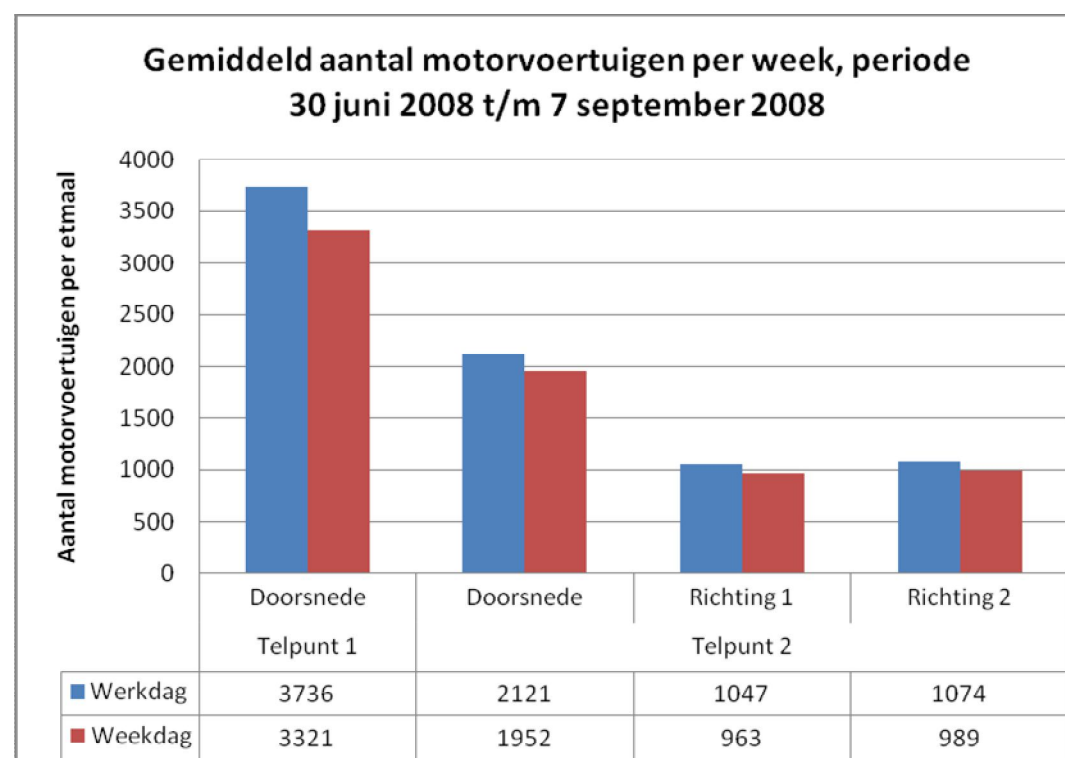
Figuur 13, Weergave gemiddeld aantal motorvoertuigen per etmaal, periode 30 juni 2008 t/m 7 september 2008

Zoals in de grafiek hierboven valt af te lezen is er een duidelijk verschil in aantallen op doorsnedenniveau tussen telpunt 1 en telpunt 2.

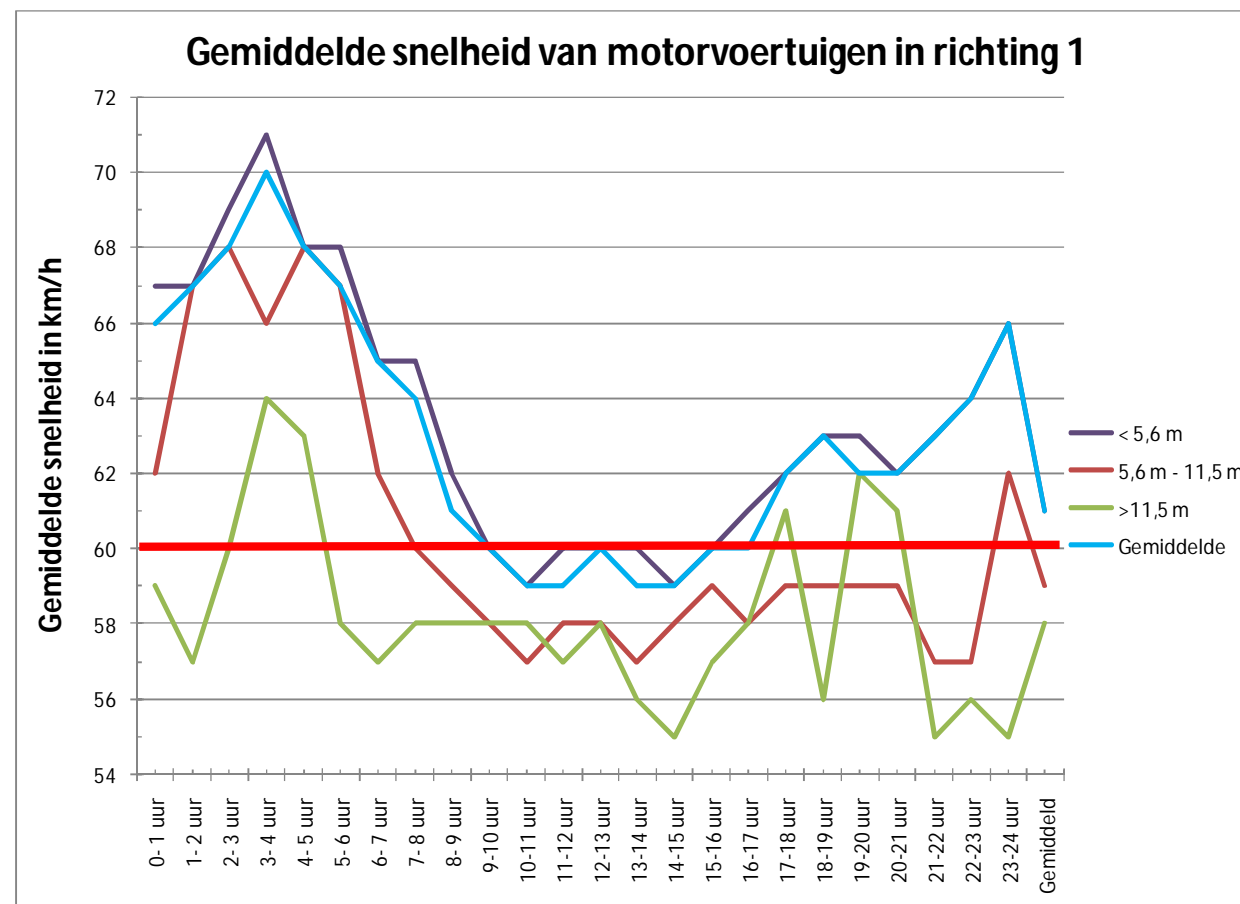
Figuur 15, Weergave van gemiddelde snelheid van motorvoertuigen in periode van 30 juni 2008 t/m 7 september 2008

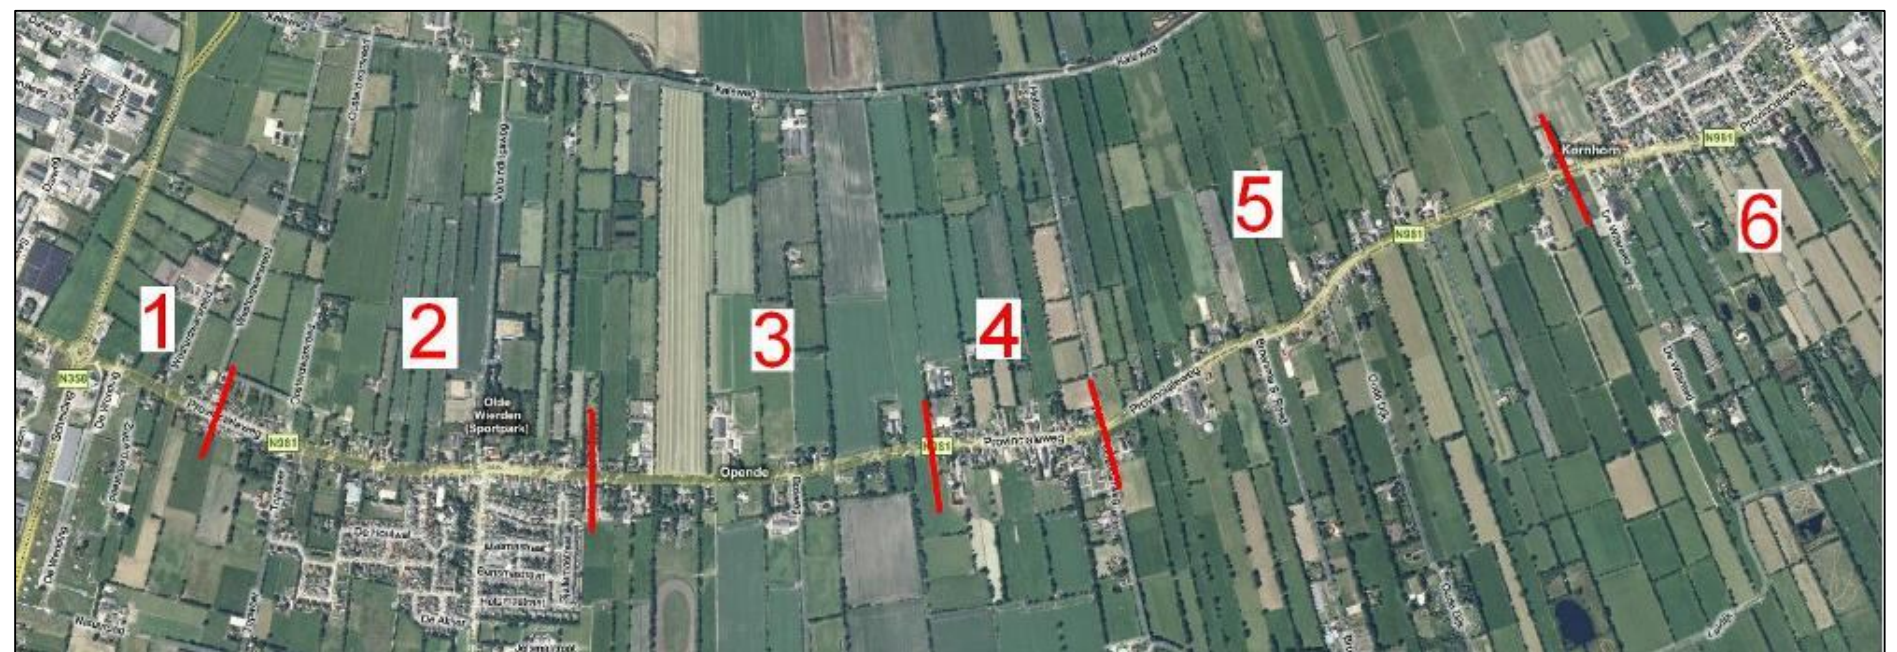
Figuur 22, Weergave Provincialeweg N981 met indeling in 6 secties

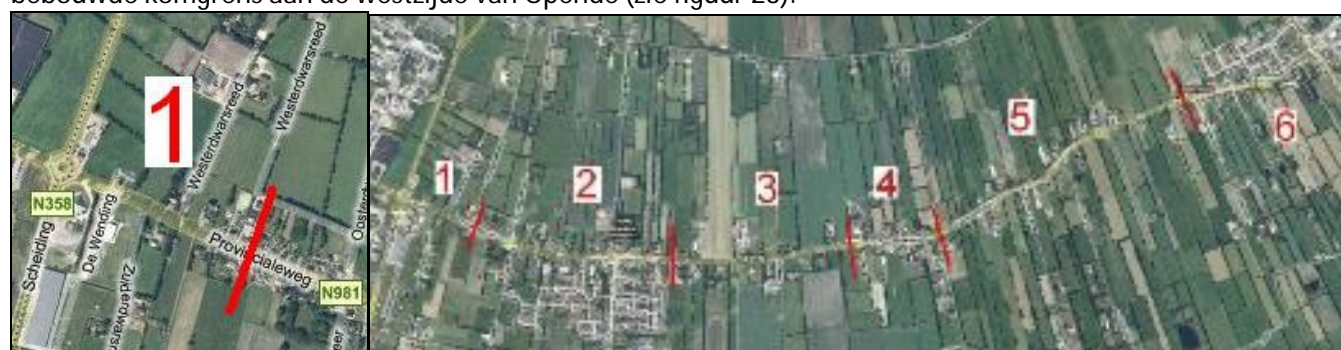
Sectie 1 begint bij de rotonde op de Scheiding, daar waar de N981 de N358 kruist. Sectie 1 loopt door tot de bebouwde komgrens aan de westzijde van Opende (zie figuur 23).

Figuur 23, Weergave locatie sectie 1 en overige secties

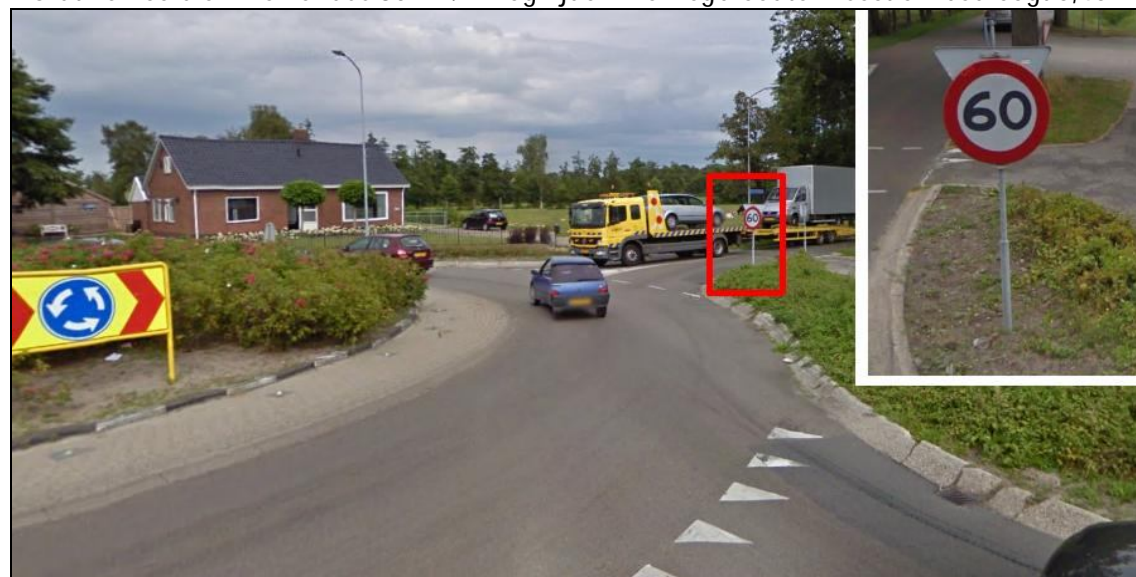
Deze sectie ligt buiten de bebouwde kom. Op een deel van de sectie is de maximumsnelheid 60 km/h zoals wordt aangegeven in onderstaande figuur, deze snelheid geldt slechts tot de volgende kruising waarna het bord niet wordt herhaald en men er dus 80 km/h mag rijden. De wegbreedte in sectie 1 bedraagt 5,45 meter.

Figuur 24, Positie verkeersbord met weergave van de maximum snelheid

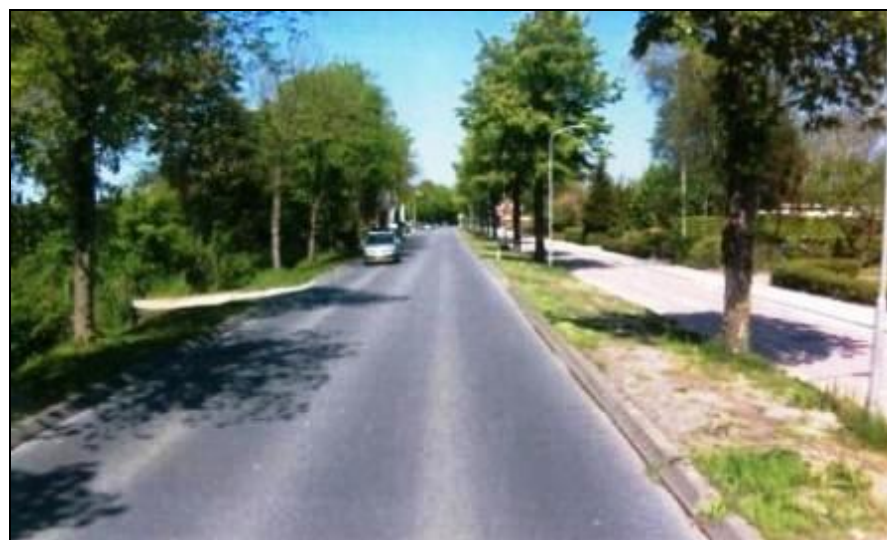
Figuur 27, Erftoegangsweg type 2 zonder as- en kantbelijning, verharding asfalt

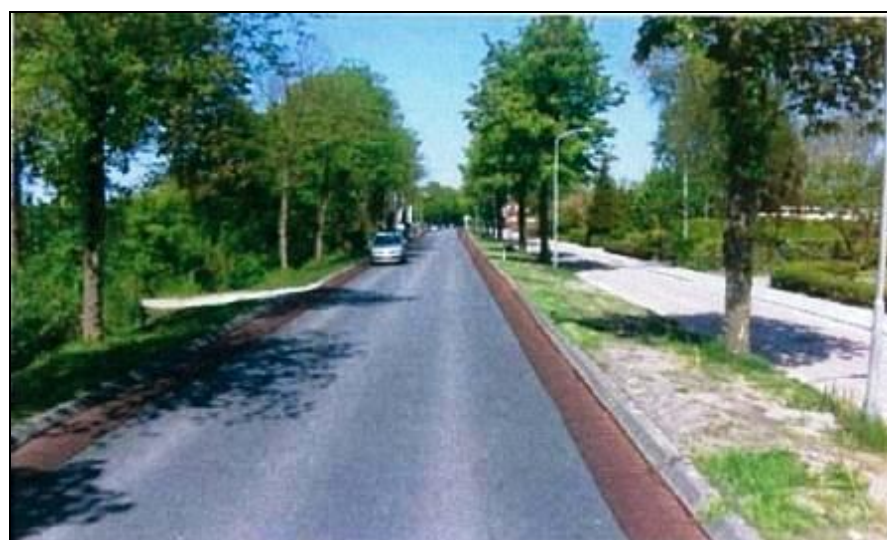
Figuur 28, Erftoegangsweg type 2 met aan weerszijden rabatstroken, verharding asfalt

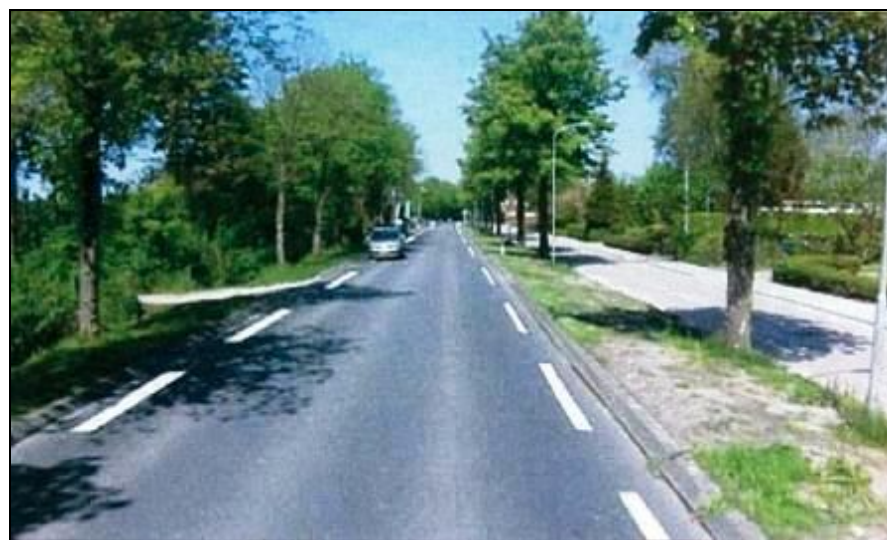
Figuur 29, Erftoegangsweg type 1 met kantbelijning, verharding asfalt

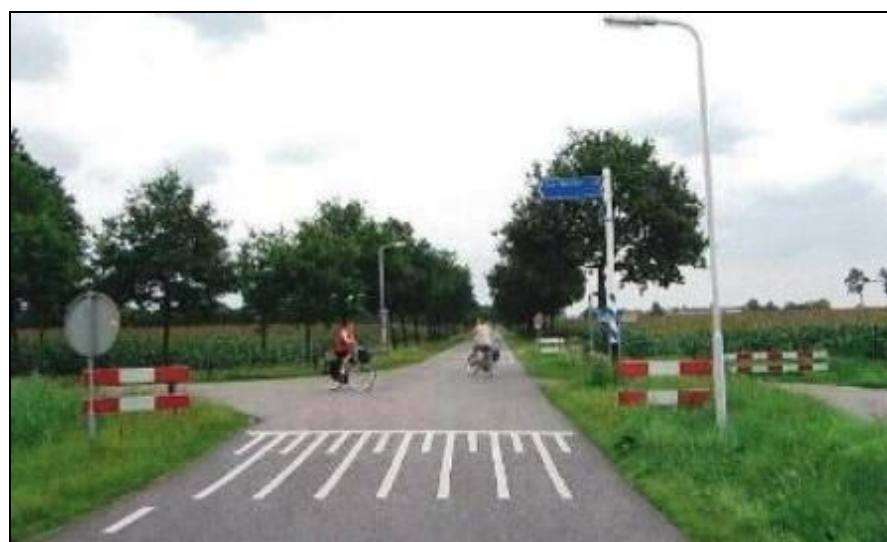
Figuur 30, Verkeerstechnische kruispuntoplossing, verharding asfalt

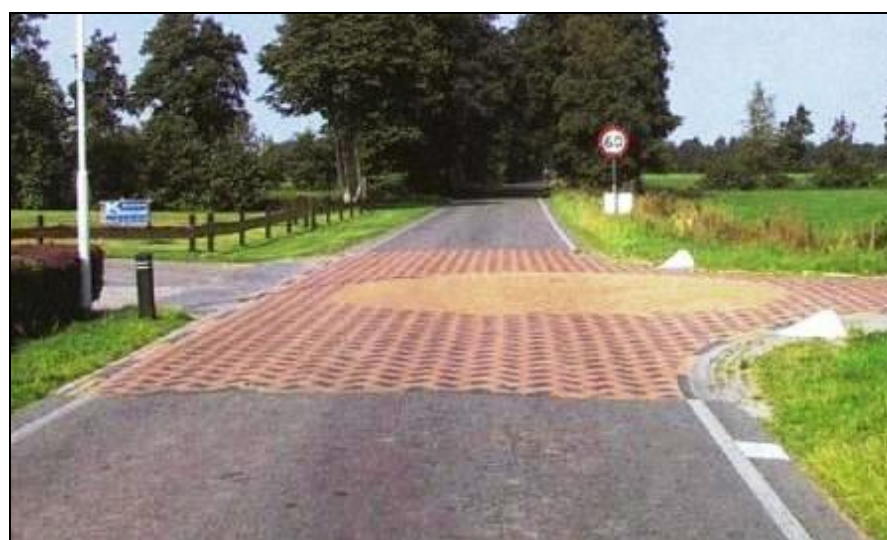
Figuur 31, Kruispuntoplossing waarbij rekening is gehouden met inpassing in het omliggende gebied, verharding combinatie klinkers met asfalt

Volgens het opgestelde toetsingskader komt het wegbeeld van figuur 31 als beste naar voren. Bij deze oplossing is rekening gehouden met de inpassing in het landschap waarbij de zijweg extra aandacht krijgt door het ronde attentievlak wat er met een andere kleur klinkers in is gelegd

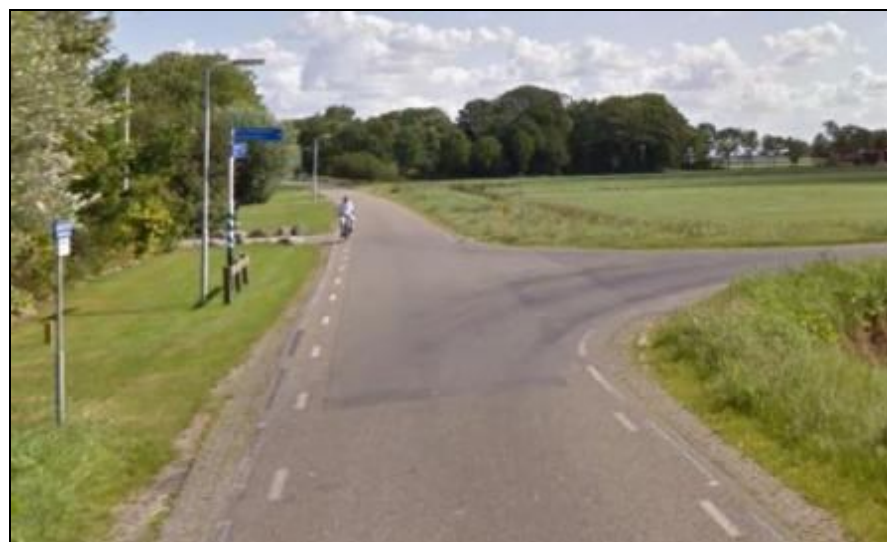
Figuur 32, Sobere kruispuntoplossing voldoet aan CROW-richtlijnen, verharding asfalt

Weggebruikers ervaren deze situatie als overzichtelijk en hebben hierbij een veilig gevoel. Men weet waar men hier aan toe is, alles wordt geregeld. Het verkeer op de vrijliggende fietspaden heeft voorrang op afslaande motorvoertuigen.

Het is maar de vraag of je hier de voorrang moet willen regelen. Volgens de principes van Duurzaam Veilig kunnen kruispunten ook gelijkwaardig aan elkaar zijn op een erftoegangsweg.

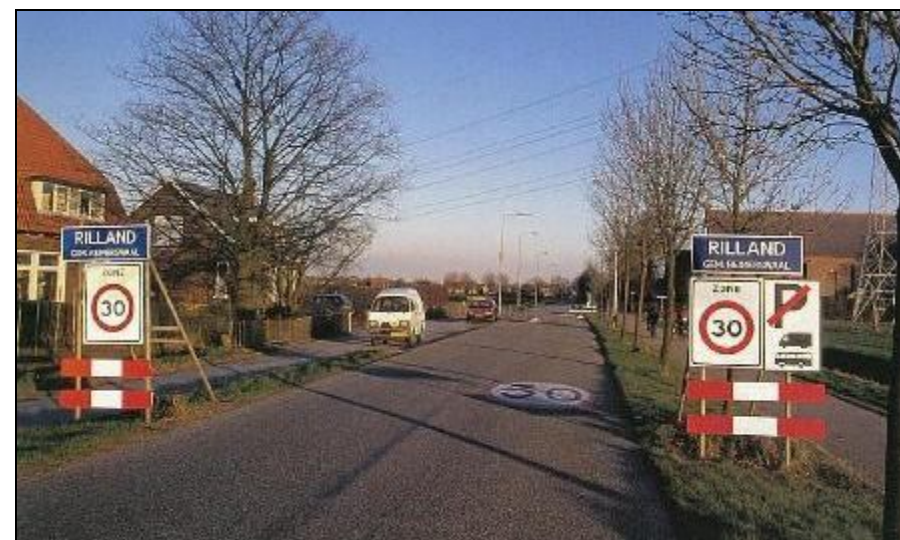
Figuur 33, Poortconstructie zonder verandering van wegbeeld, verharding asfalt

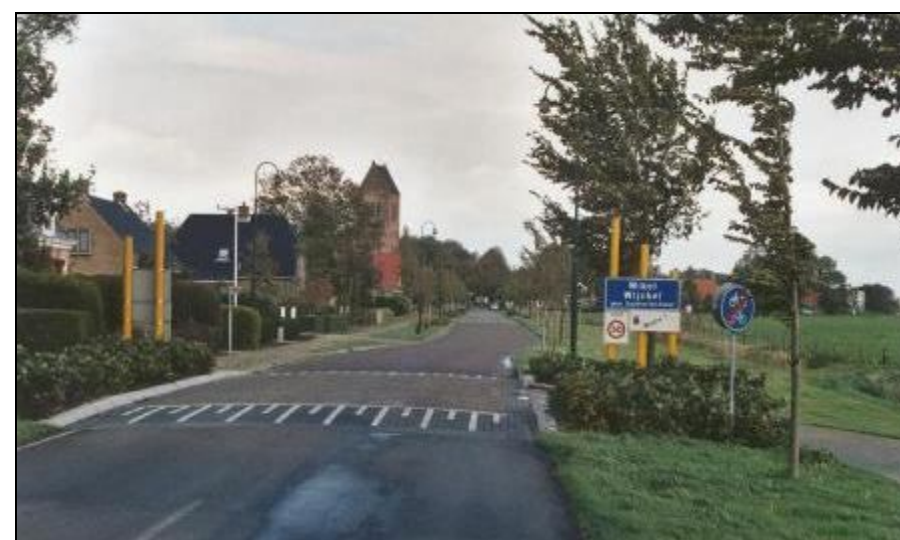
Figuur 34, Poortconstructie met snelheidsremmer en verandering van wegbeeld, verharding overgang van asfalt naar klinkers

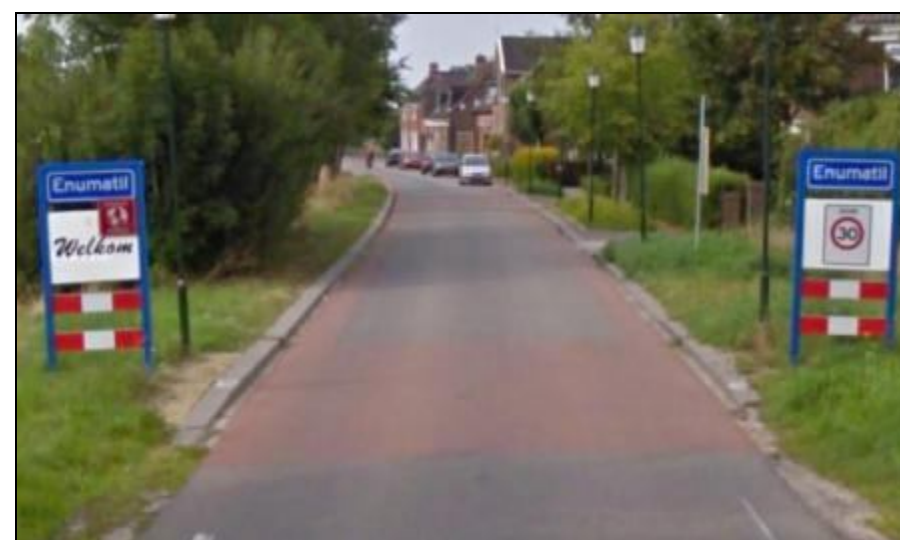
Figuur 35, Komgrens waarbij wegbeeld wijzigt, verharding overgang asfalt naar asfalt in combinatie met rabatstrook

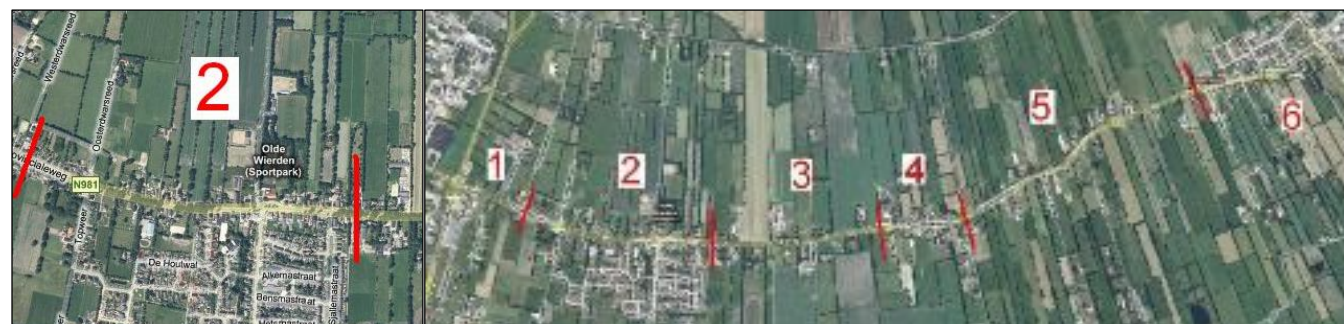
Figuur 36, Weergave locatie sectie 2 en overige secties

Sectie 2 begint bij de bebouwde komgrens aan de westzijde van Opende ter hoogte van de Provincialeweg huisnummer 7 en 10. De sectie eindigt daar waar de bebouwingsdichtheid en het wegbeeld verandert, de grens ligt tussen Provinciale weg huisnummer 91 en 93 (zie figuur 36).

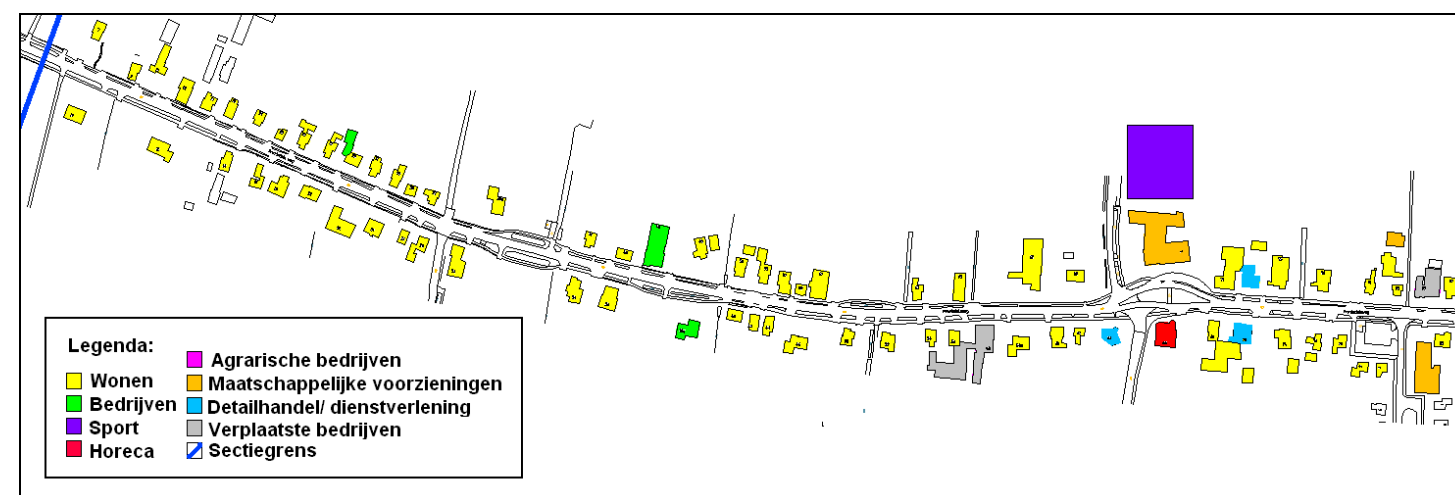
Figuur 38, Functiekaart sectie 2

De meest voorkomende functie in sectie 2 is de woonfunctie. Er is in deze sectie een drietal bedrijven en nog twee bedrijven die de afgelopen tijd zijn verhuisd naar een andere locatie waardoor het pand leeg staat. Verder zijn er drie dienstverleners/detailhandels, een café en een sportaccommodatie. Tot slot zijn er maatschappelijke voorzieningen zoals een kerk, een gebouw van de muziekvereniging en een gebouw waar sociaal culturele activiteiten kunnen worden georganiseerd. In figuur 38 worden de functies op kaart weergegeven.

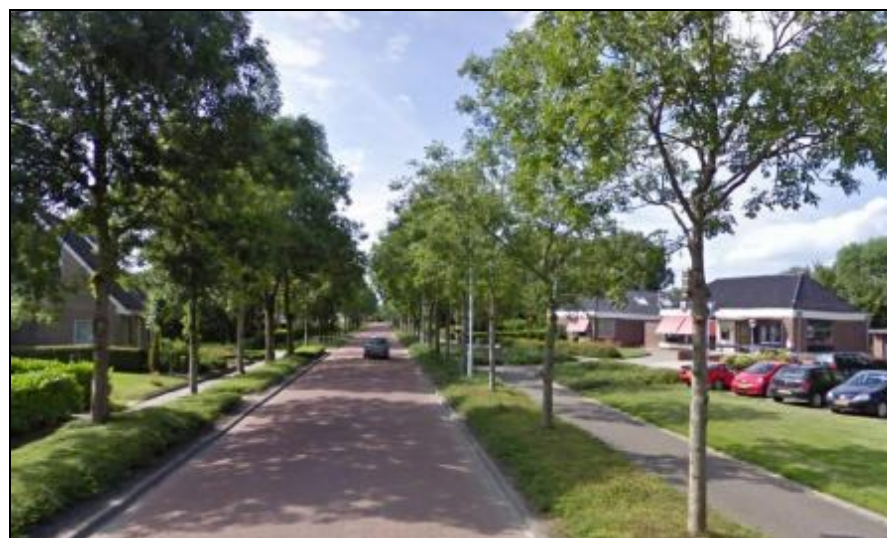
Figuur 39, Wegvak met mening van verkeer, verharding klinkers

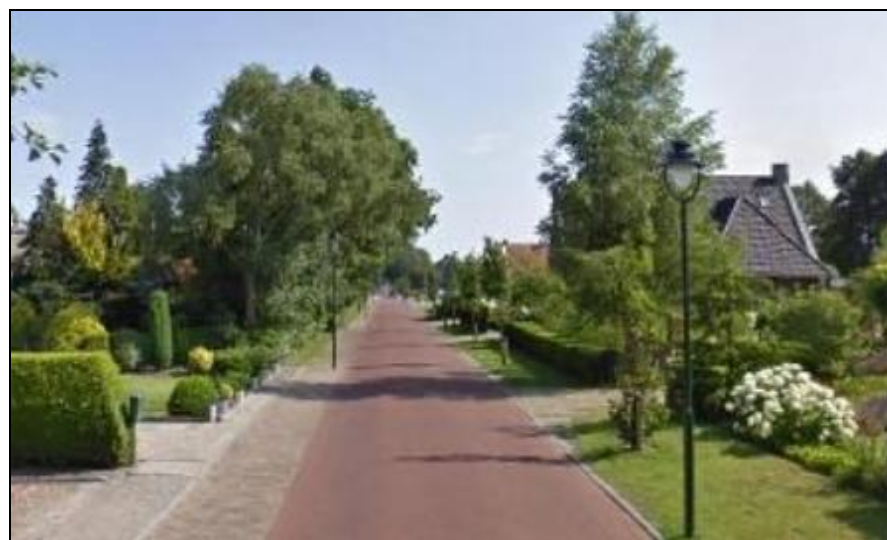
Figuur 40, Wegvak mening van verkeer zonder hoogteverschil, verharding klinkers

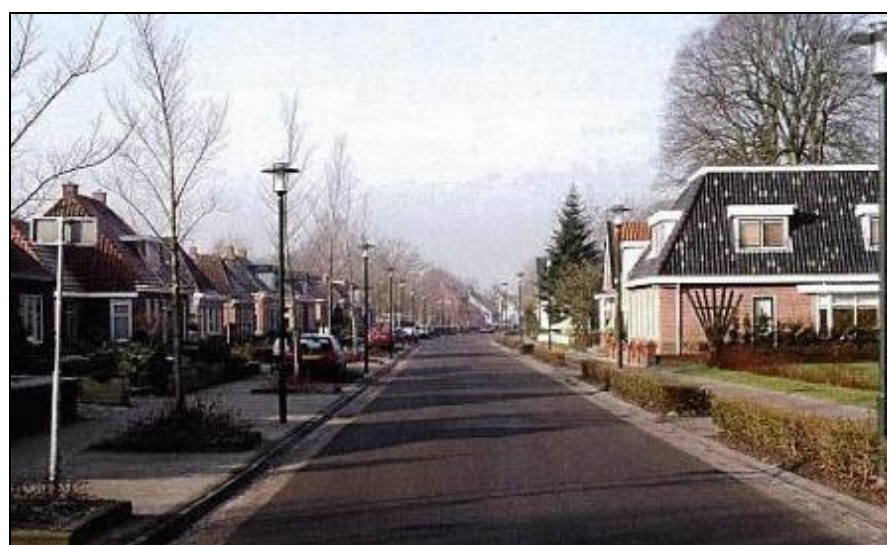
Figuur 41, Wegvak mening van verkeer, verharding afvalt

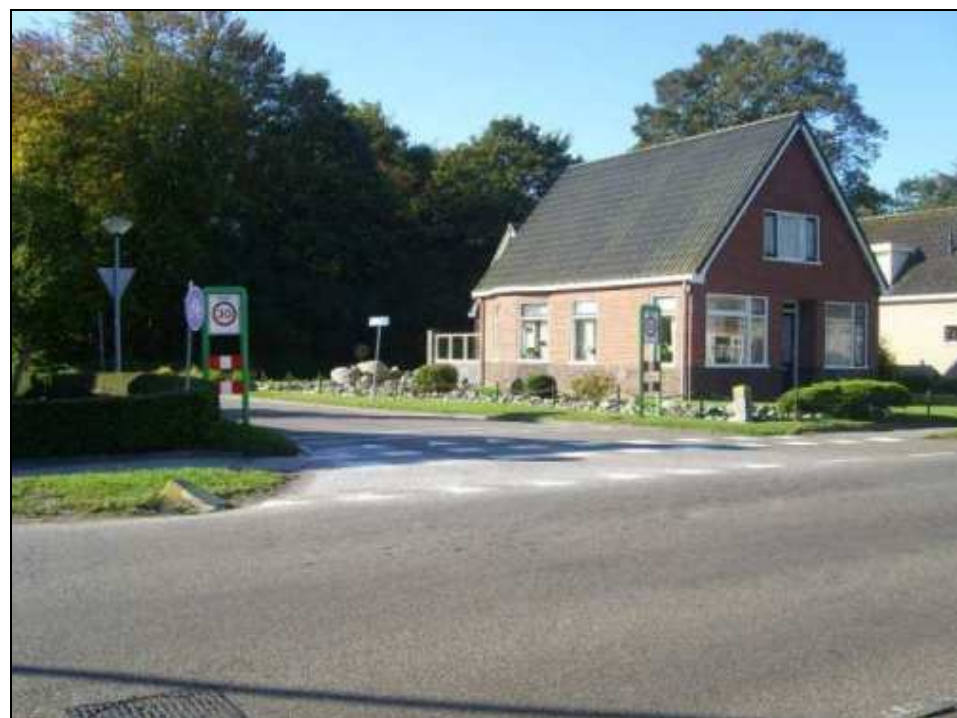
Deze T-kruising lijkt duidelijk en overzichtelijk waar de voorrang goed wordt geregeld door middel van markering op de weg. Weggebruikers ervaren deze situatie als veilig.

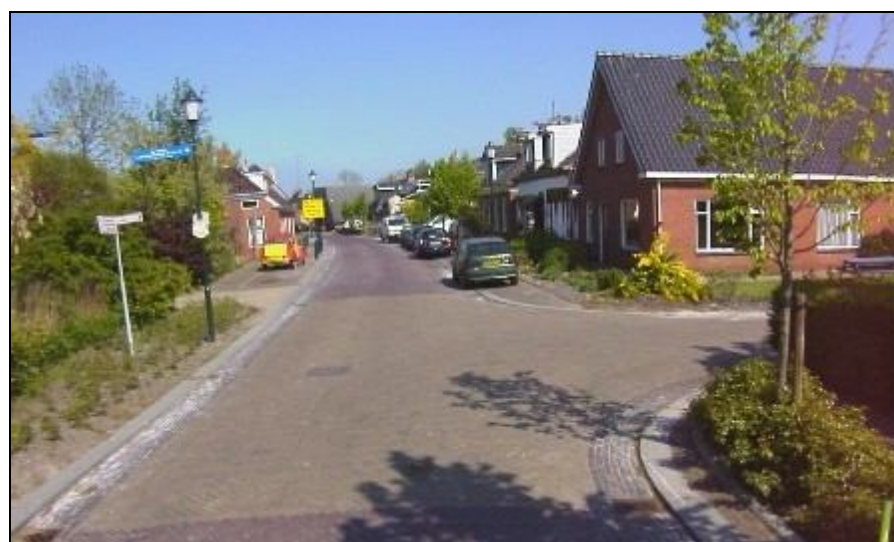
Figuur 42, Gelijkwaardige kruispuntoplossing, verharding klinkers

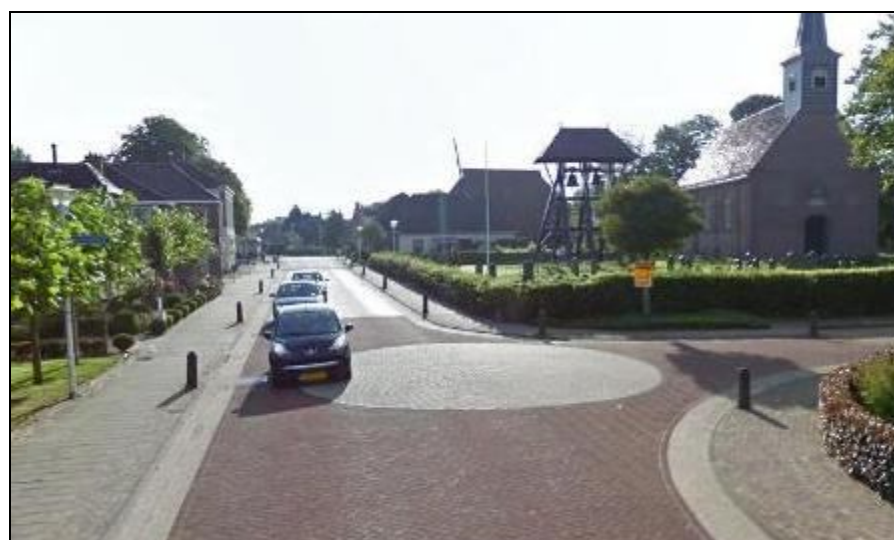
Figuur 43, Gelijkwaardige kruispuntoplossing met attentievlak in midden, verharding klinkers

De wegbeelden van figuur 43 en 44 komen als besten naar voren. In beide situaties wordt er aandacht gegeven aan de zijweg, de ene keer door het gebruik van een attentievlak en in de andere situatie door een asverspringing.

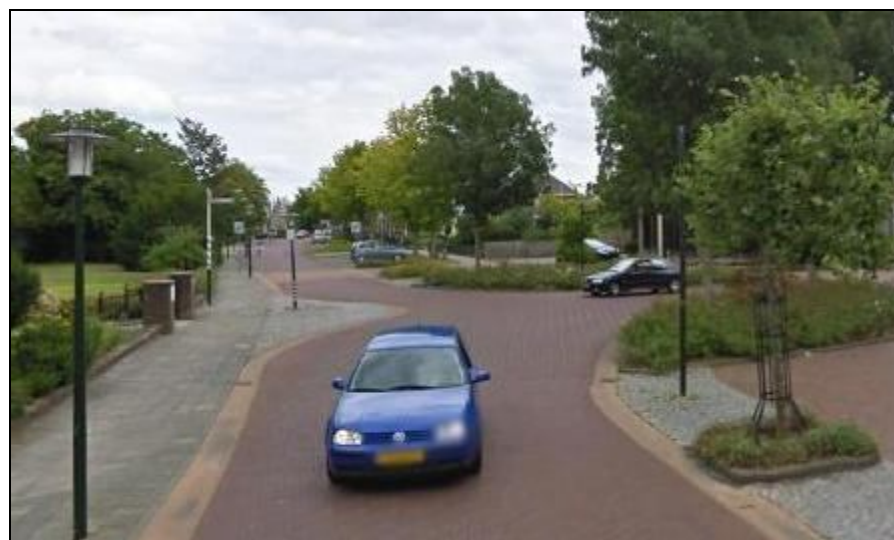
Figuur 44, Gelijkwaardige kruispuntoplossing met asverspringing, verharding klinkers

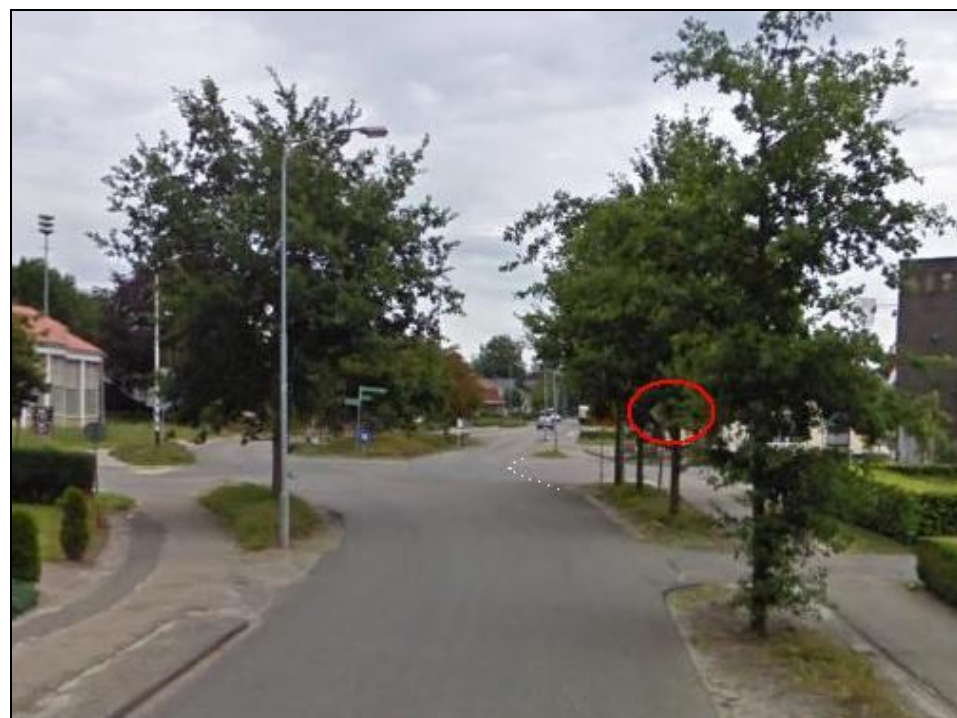
Dit is het kruispunt tussen de Provincialeweg, Drachtsterweg (rechts) en de Verbindingsweg. De Provincialeweg heeft voorrang op de zijwegen. Als het verkeer vanaf de Drachtsterweg (rechts) komt moet het ver doorrijden voordat men kan zien of men kan oprijden (tot aan de stippenlijn op de afbeelding). Als verkeer op de Provincialeweg de ideale lijn neemt, dan rijdt men over het wegvak van de zijweg. Weggebruikers komende vanaf de Drachtsterweg stoppen al enkele meters voor de witte stippenlijn waar men probeert uit te kijken. Het voorrangsbord (dat tussen de bomen staat, rode cirkel) suggereert dat men als weggebruiker geen rekening hoeft te houden met verkeer vanaf de zijwegen wat dus wel degelijk moet.

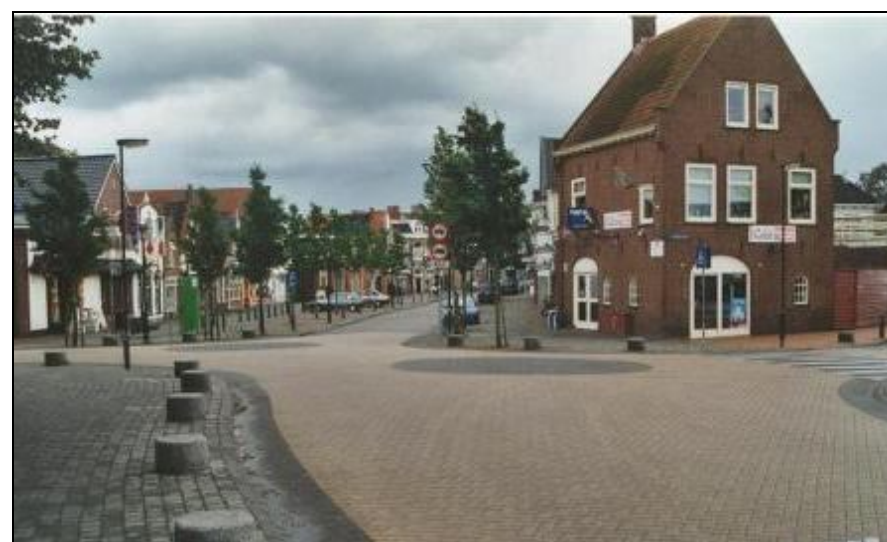
Figuur 45, Gelijkwaardige kruispuntoplossing met attentievlakken en fysieke scheiding met trottoir, verharding klinkers

De wegbeelden van figuur 45, 46 en 47 hebben exact dezelfde score.

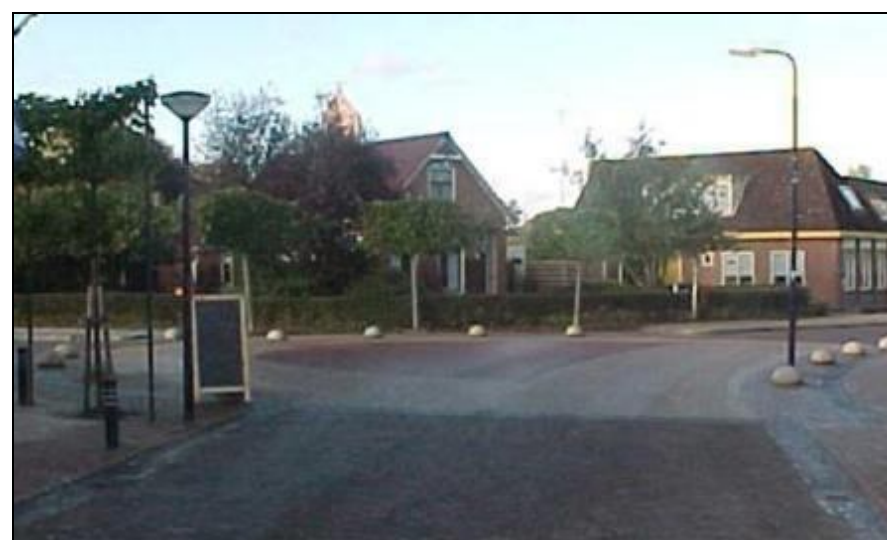
Figuur 46, Gelijkwaardige kruispuntoplossing waar gebruik wordt gemaakt van de aanwezige voorzieningen langs het kruispunt, verharding klinkers

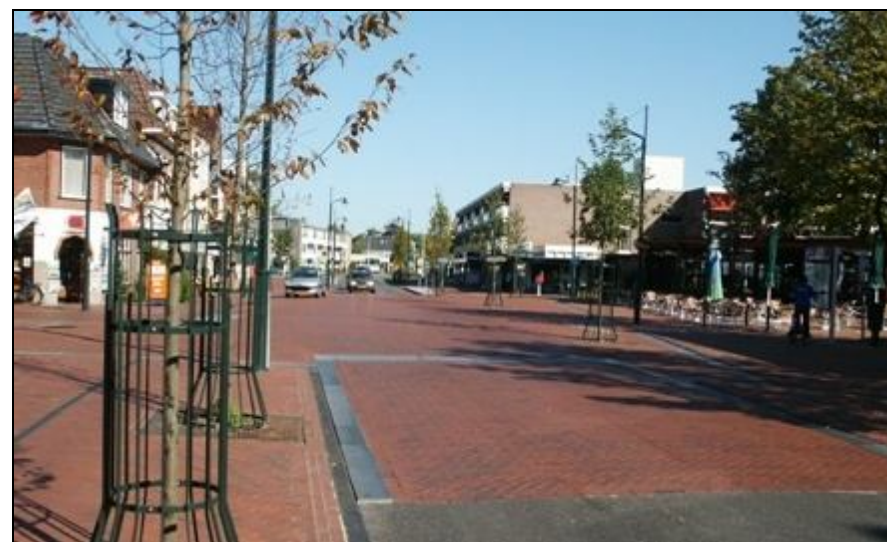
Figuur 47, Kruispuntoplossing als een plein, waar functies samenkomen, verharding overgang asfalt naar klinkers

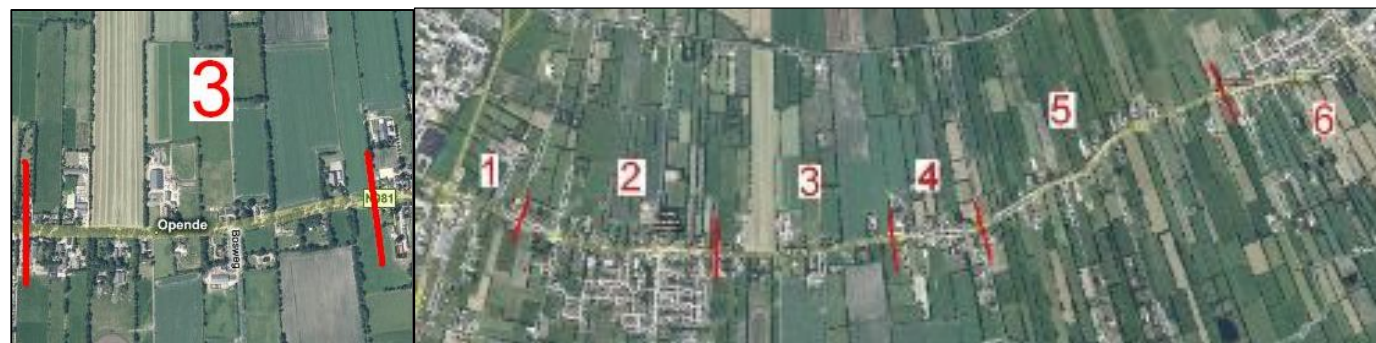
Figuur 48, Weergave locatie sectie 3 en overige secties

Sectie 3 begint daar waar de bebouingsdichtheid en het wegbeeld verandert, de grens ligt tussen Provinciale weg huisnummer 91 en 93. De sectie eindigt daar waar het wegbeeld en de bebouingsdichtheid weer wijzigt bij "Opende Oost" ter hoogte van de Provincialeweg 117/108 (zie figuur 48).

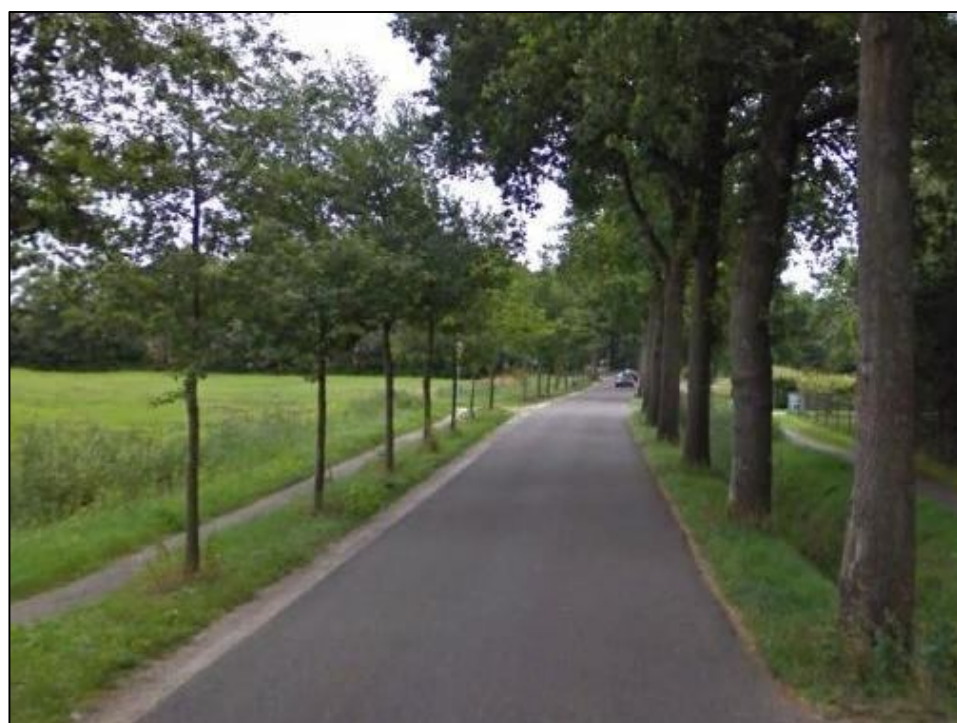
De ondervraagde personen vinden dat deze situatie lijkt op een situatie buiten de bebouwde kom, in werkelijkheid ligt deze situatie binnen de bebouwde kom. In de huidige situatie is de toegestane snelheid hier 50 km/h, de ondervraagde personen geven aan dat het wegbeeld eerder 80 km/h uitstraalt. In werkelijkheid zou men op een erftoegangsweg slechts 30 km/h mogen rijden.

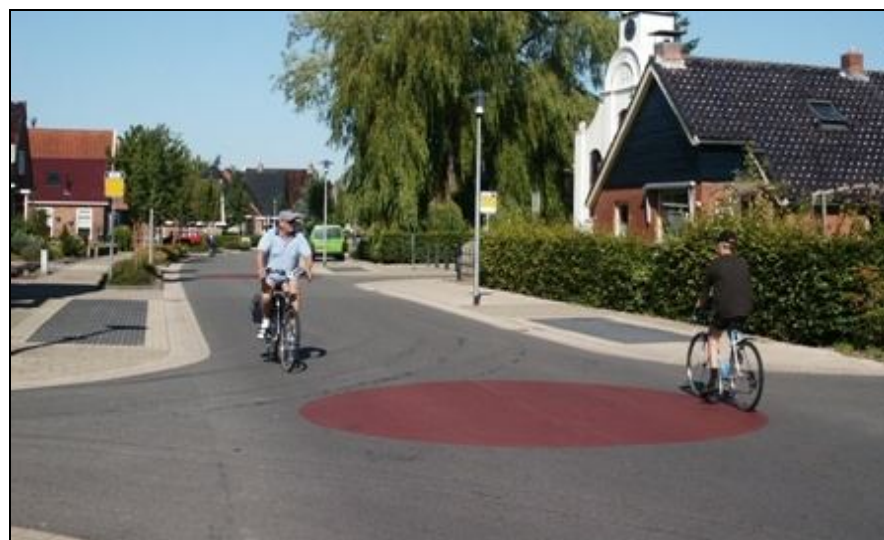
Figuur 51, Gelijkwaardige kruispuntoplossing met attentievak, verharding asfalt

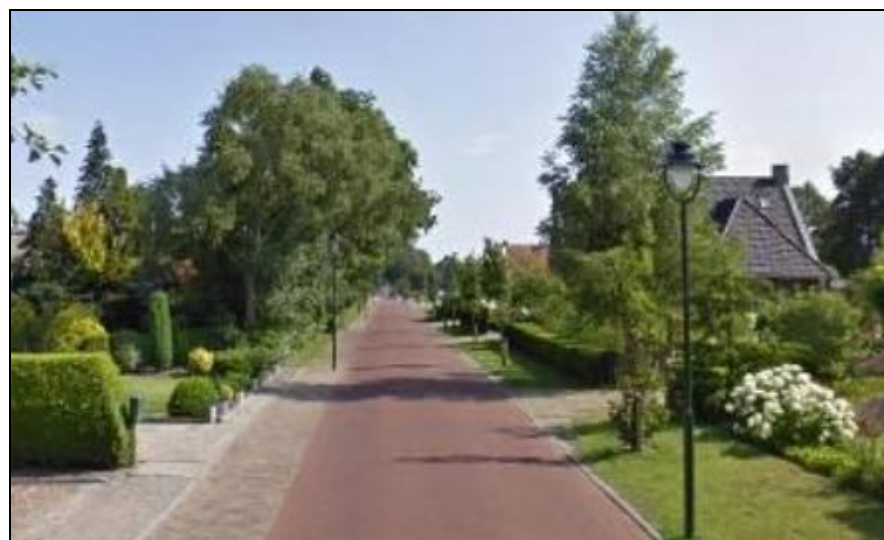
Figuur 52, Wegvak mening van verkeer zonder hoogteverschil, verharding klinkers

In de huidige situatie valt wegbeeld 3.1 binnen de bebouwde kom waarbij de situatie van figuur 52 het best voldoet. Het is maar de vraag of wegbeeld 3.1 daadwerkelijk binnen de kom zou moeten horen gezien het wegbeeld.

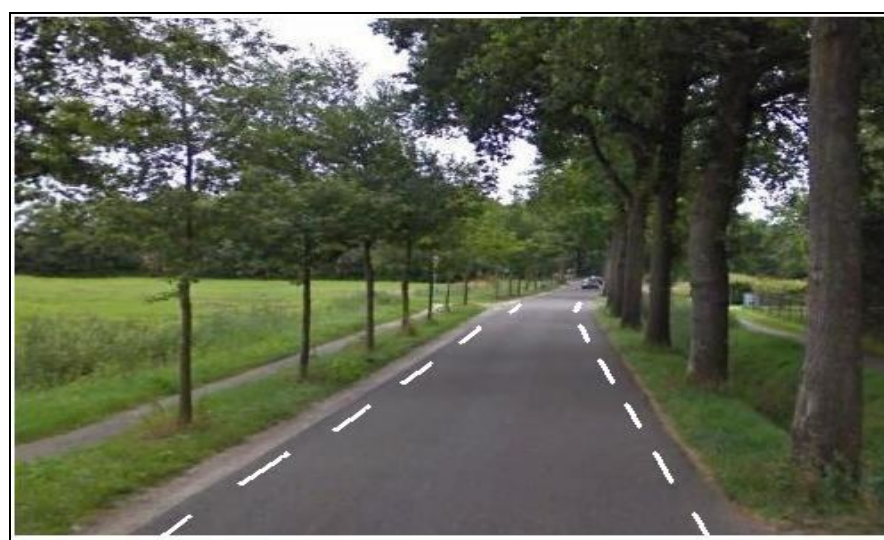
Figuur 53, Erftoegangsweg type 1 met kantbelijning, verharding asfalt

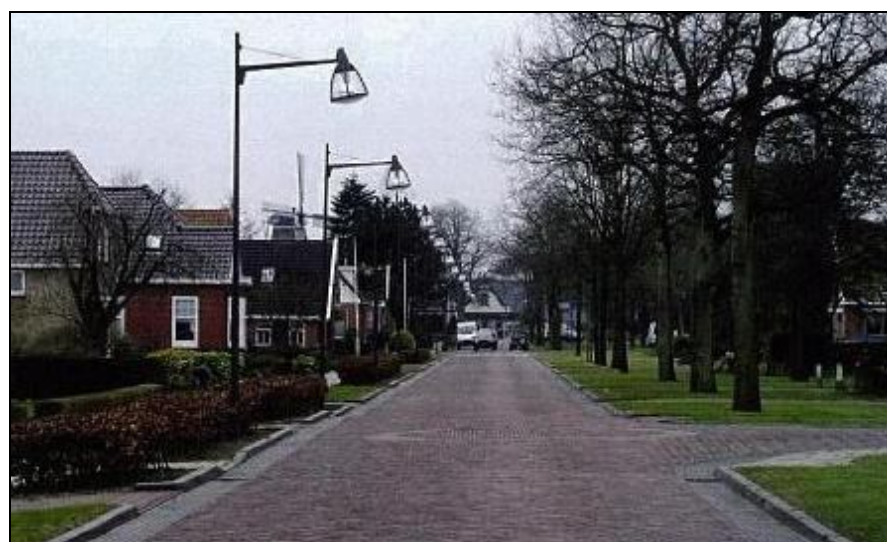
Figuur 54, Gelijkwaardige kruispuntoplossing met attentievlak, molgoten en het gebruik van stoepranden, verharding klinkers

Wegbeeld 3-2 is een situatie die binnen de bebouwde kom valt. Hiervoor voldoet de oplossing van figuur 54 het best. Ook hier is het maar zeer de vraag of dit wegbeeld mogelijk beter buiten de kom zou moeten worden gesteld.

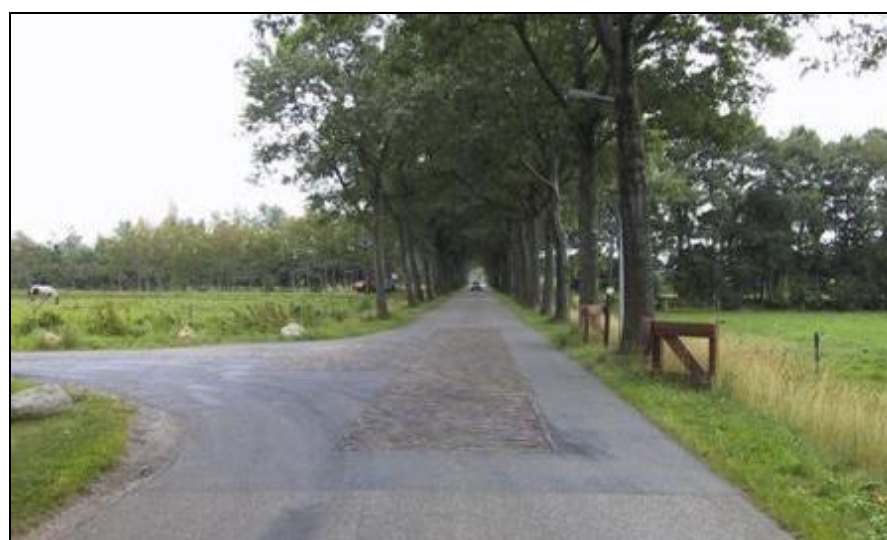
Figuur 55, Gelijkwaardige kruispuntoplossing met attentievlak, combinatie tussen klinkers en asfalt

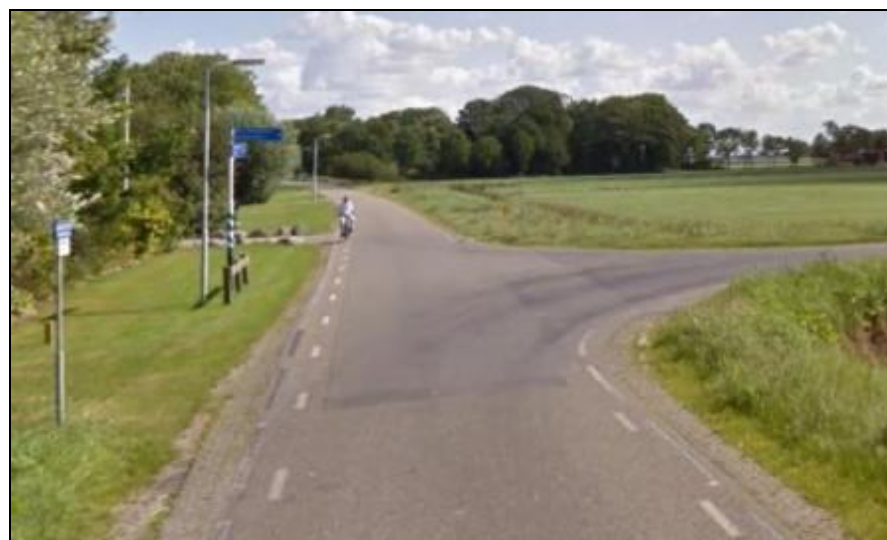
Figuur 56, Sobere kruispuntoplossing voldoet aan CROW-richtlijnen, verharding asfalt

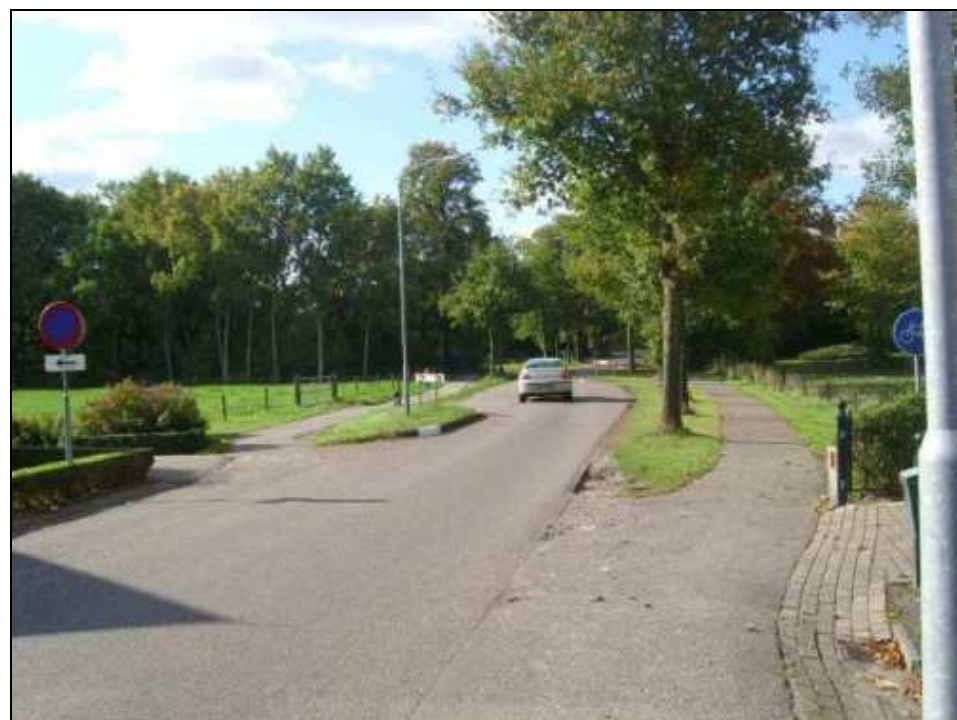
Dit wegbeeld valt in werkelijkheid binnen de kom, terwijl het er meer op lijkt dat men op dit wegbeeld juist de bebouwde kom uitrijdt.

Op deze afbeelding is een snelheidsremmer zichtbaar, waarvan het maar zeer de vraag is of deze werkt, juist vanwege een gat in de wegberm. Weggebruikers vinden dit een lelijke oplossing voor een snelheidsremmer en vinden dat de verlichting op een vreemde plaats staat.

Het fietspad eindigt op de weg, wat volgens ondervraagden meer mag worden geaccentueerd door bijvoorbeeld het gebruik van een kleur. Er is een groot gat in de wegberm. Vreemde overgang van fietspad op de weg.
