NHL HOGESCHOOL IN OPDRACHT
VAN DE PROVINCIE GRONINGEN

AFSTUDEERSCHRIPTIE HERINRICHTING PROVINCIALEWEG N981
VANAF DE SCHEIDING (FRIESE GRENS T/M KORNHORN)

Rapportage Provincialeweg N981 voor grootschalig onderhoud | SM Visser, student nummer 90422

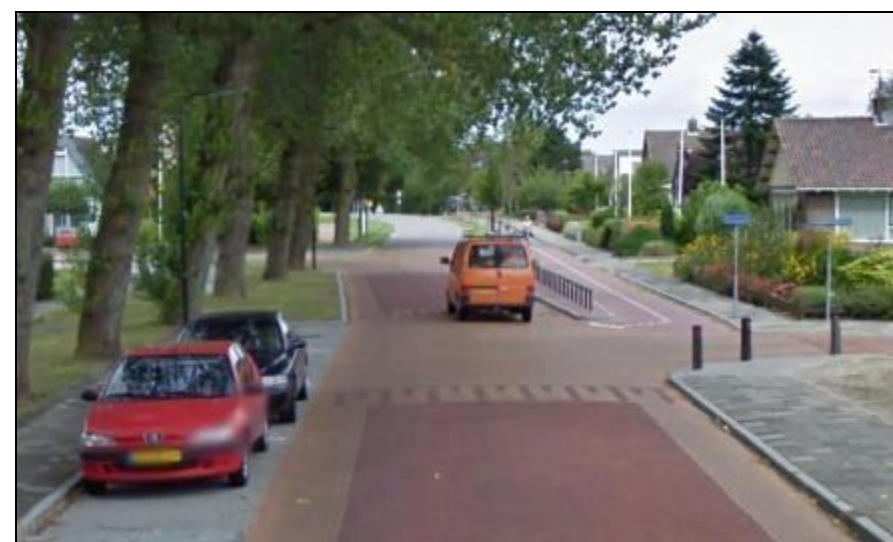
Figuur 57, Gelijkwaardige kruispuntoplossing behalve voor de fietsers, verharding klinkers

Figuur 57 is een goede situatie waarbij binnen de bebouwde kom de fietsers het fietspad op worden geleid op een veilige manier. Vervolgens zijn buiten de bebouwde kom de fietsers gescheiden van het gemotoriseerde verkeer.

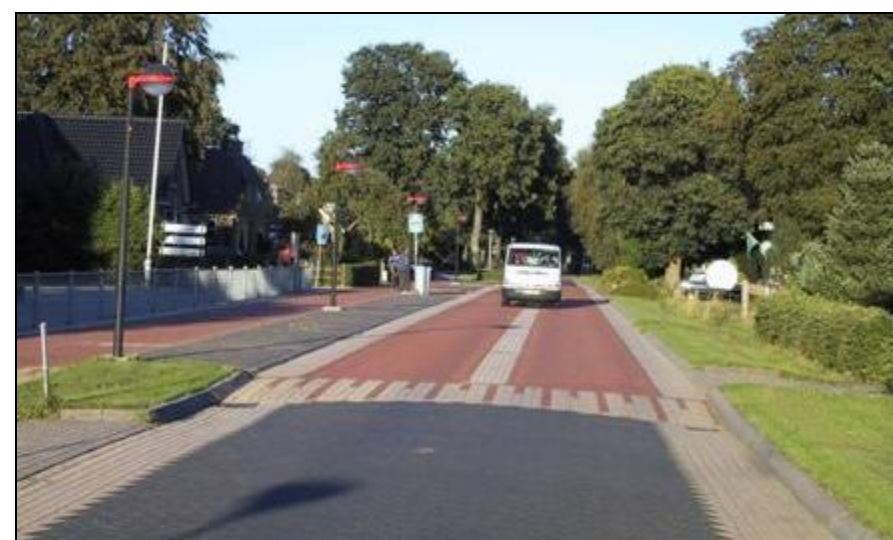
Figuur 58, Wegvak waarbij de fietsers zijn gescheiden van het autoverkeer, verharding klinkers

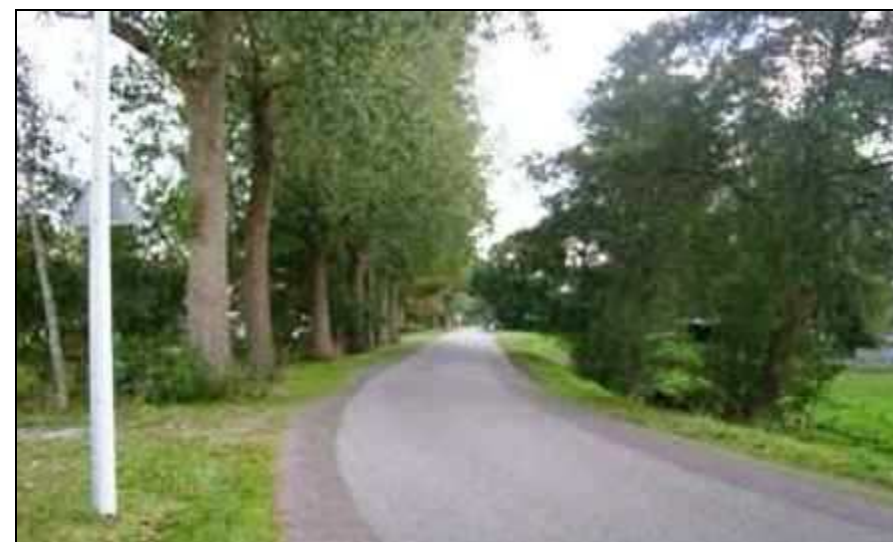
Figuur 59, Wegvak waarbij sprake is van menging van verkeer, aan weerszijden een rabatstrook, verharding asfalt in combinatie met klinkers

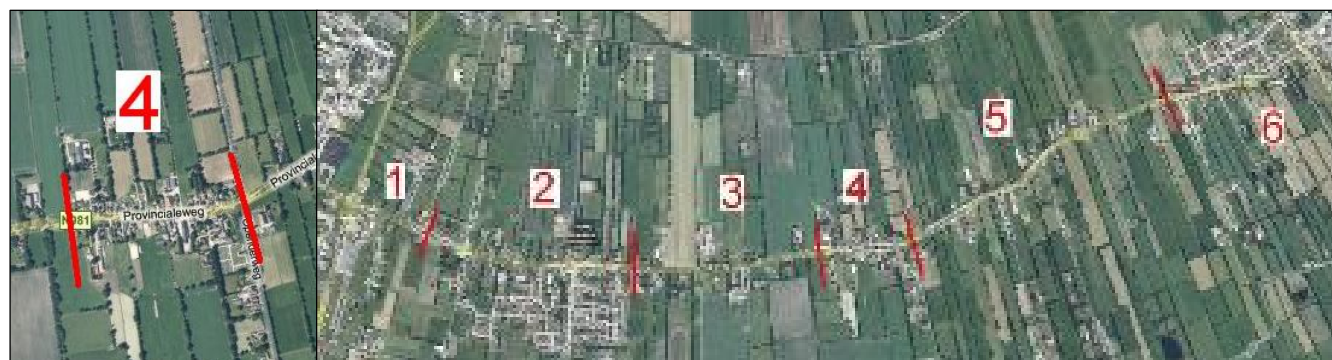
Figuur 60, Weergave locatie sectie 4 en overige secties

Sectie 4 begint aan het begin van "Opende -oost" ter hoogte van de Provincialeweg nummer 117/108. De sectie eindigt bij de bebouwde komgrens aan de oostzijde van Opende (zie figuur 60).

De sectie ligt binnen de bebouwde kom. Men mag hier volgens het huidige regime 50 km/h rijden, dit is hier echter veel te hard. Deze sectie heeft meer de uitstraling van een woonerf en daar is het rijden van 50 km/h niet wenselijk. De wegbreedte is 4,0 meter en op enkele plaatsen bij as verspringingen 5,5 meter waar autoverkeer elkaar kan passeren

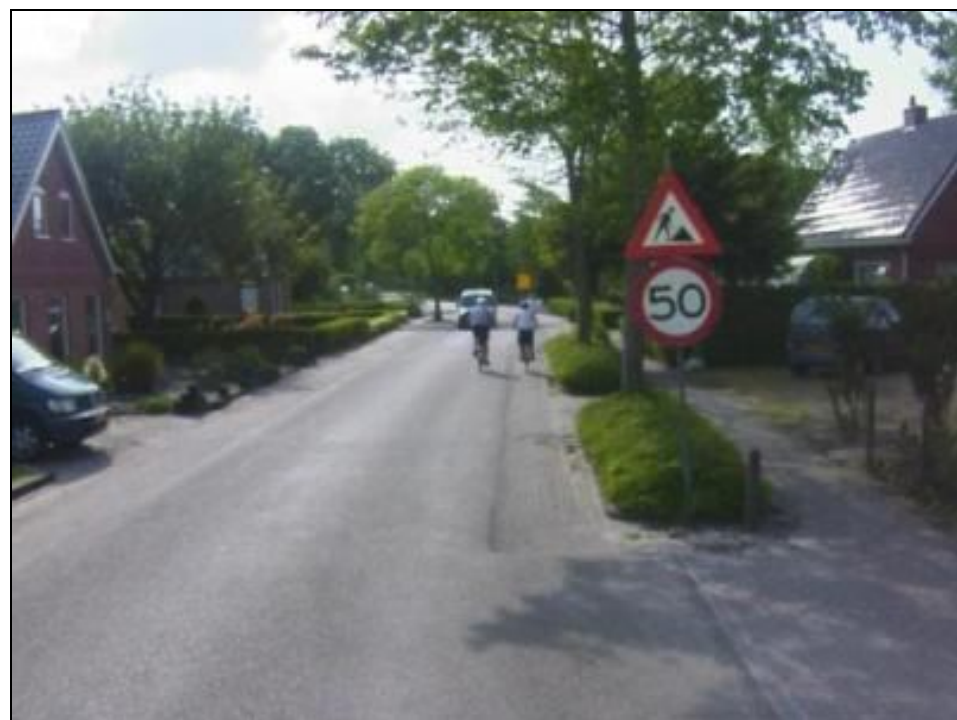
Dit wegbeeld valt duidelijk binnen de bebouwde kom. De maximale snelheid is hier 50 km/h binnen de bebouwde kom. Het onderste verkeersbord op deze afbeelding doet suggereren dat men hier normaal harder dan 50 km/h mag rijden.

De as wordt verlegd zodat er afwisselend aan weerszijden groen met bomen mogelijk is. Dit is bedoeld om de snelheid te verlagen van het gemotoriseerde verkeer. Deze situatie kan echter gevaarlijk zijn wanneer er onvoldoende verlichting aanwezig is.

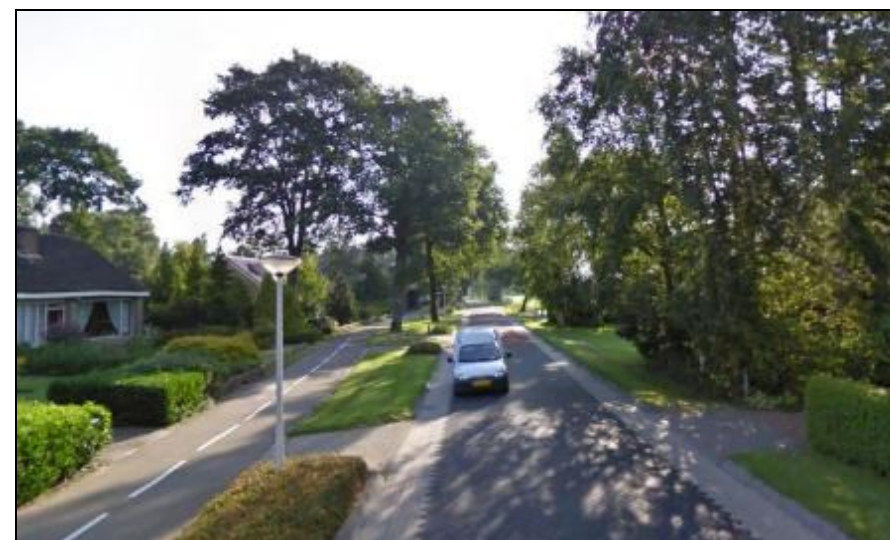
Figuur 63, Wegvak waarbij fietsers van het gemotoriseerde verkeer zijn gescheiden

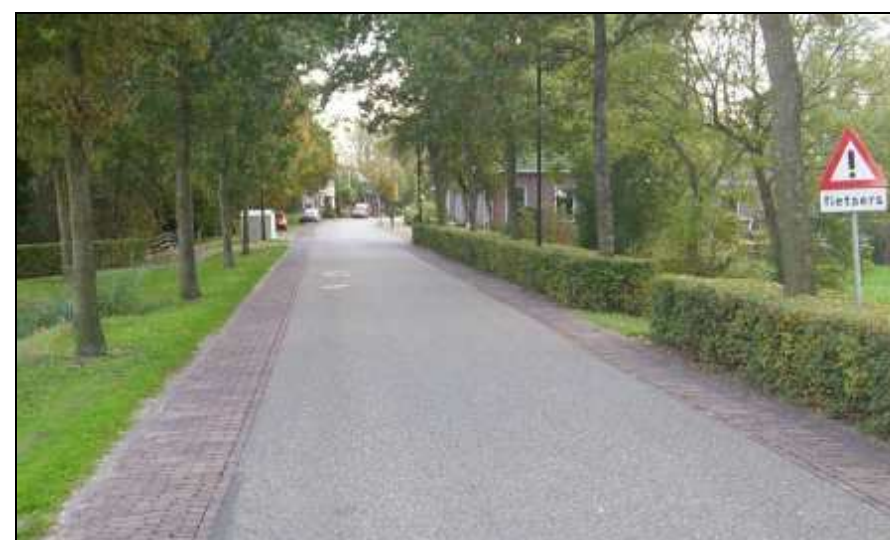
Figuur 64, Wegvak waarbij sprake is van mening van verkeer, aan weerszijden een rabatstrook, verharding asfalt in combinatie met klinkers

Bij wegbeeld 4-1 kan het verkeer prima worden gemengd, figuur 64 is een prima voorbeeld. Om de snelheid van het gemotoriseerde verkeer te verminderen zijn de rabatstroken effectief.

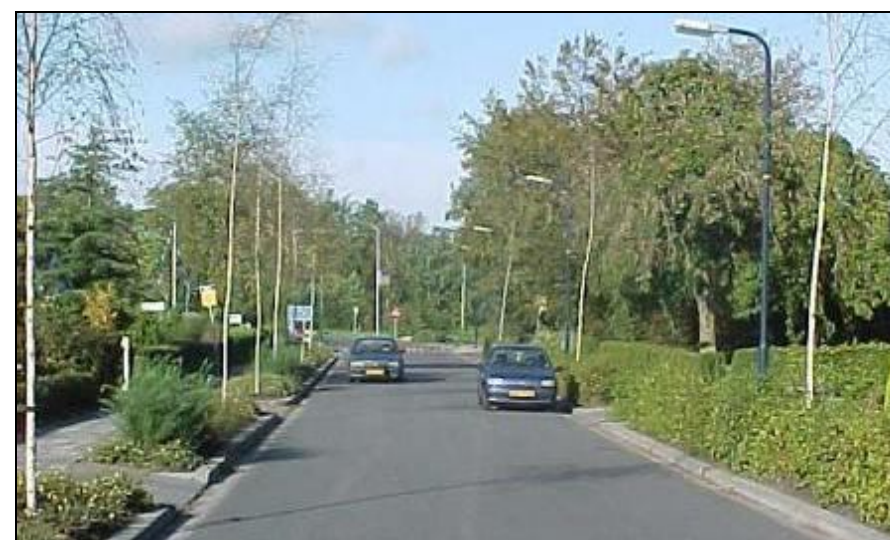
Figuur 65, Wegvak waarbij sprake is van menging van verkeer, verharding asfalt

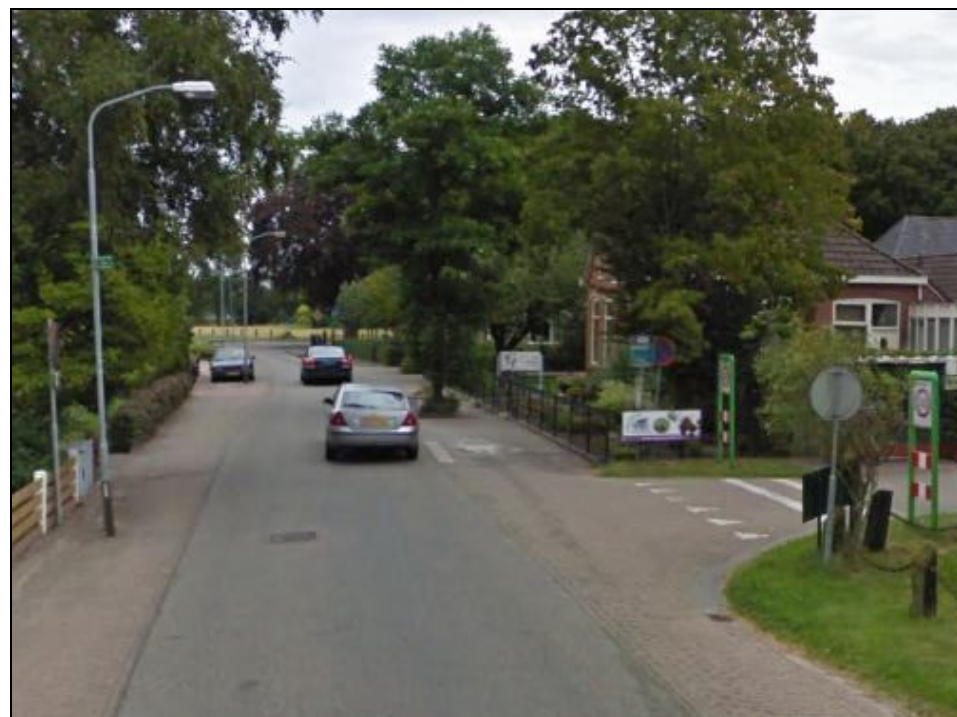
Dit wegbeeld valt binnen de bebouwde kom en heeft een chaotische uitstraling. De weg is geasfalteerd maar links en recht van de weg is er een klinkerverharding. Het is onduidelijk of deze klinkerverharding fiets-, voetpad of een parkeervoorziening is. Verder valt het op dat er in deze klinkerverharding een lantaarnpaal staat. Als de verharding wel voor fietsers of voetgangers is aangelegd, eindigt deze dus op sommige plaatsen tegen een boom of tegen een lantaarn.

Er staan veel verkeersborden op een kleine ruimte, waarvan sommigen elkaar overlappen. Opvallend is de locatie van de bushalte, hoort de halte nu op de doorgaande weg of bij de zijweg? Dit terwijl de abri op de zijweg staat. Er zijn nog geen maatregelen genomen om de halte op te hogen tot 18 centimeter.

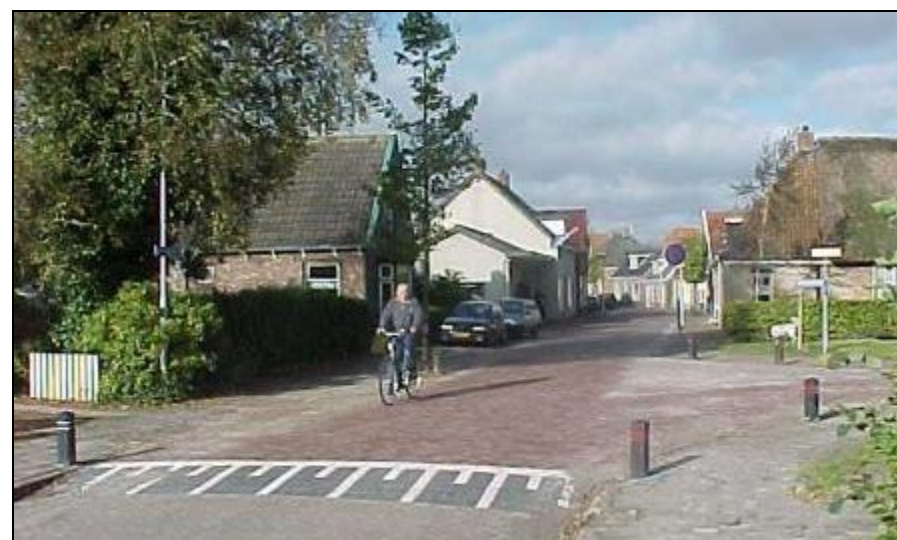
Figuur 66, Gelijkwaardige kruispuntoplossing, verharding klinkers

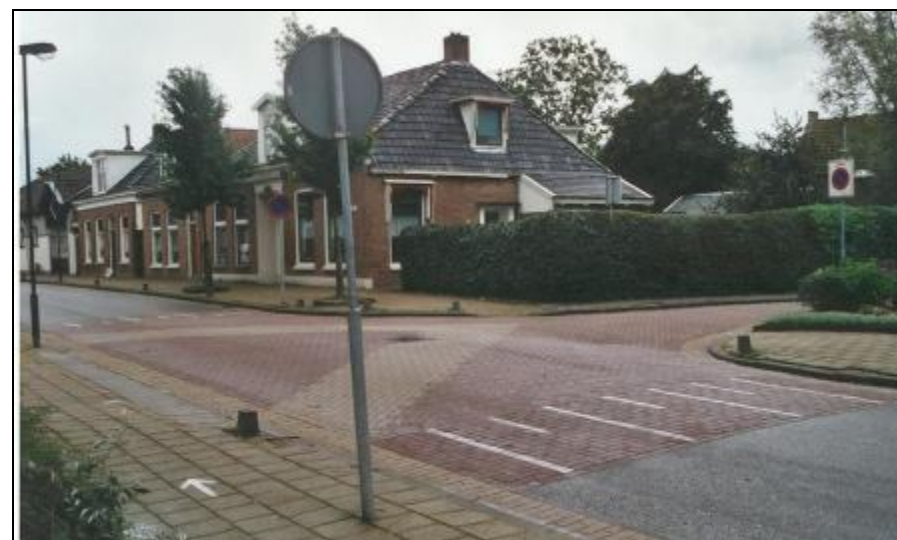
Figuur 67, Gelijkwaardige kruispuntoplossing met attentievak, verharding klinkers

Eigenlijk zijn alle drie de oplossingen goede oplossingen. Het zijn allemaal gelijkwaardige kruisingen waarop een attentievak is aangebracht. Volgens het toetsingskader komt de situatie van figuur 67 als beste naar voren, onder andere door het snelheidsremmende plateau met een trottoir aan beide zijden en geen parkeervoorzieningen.

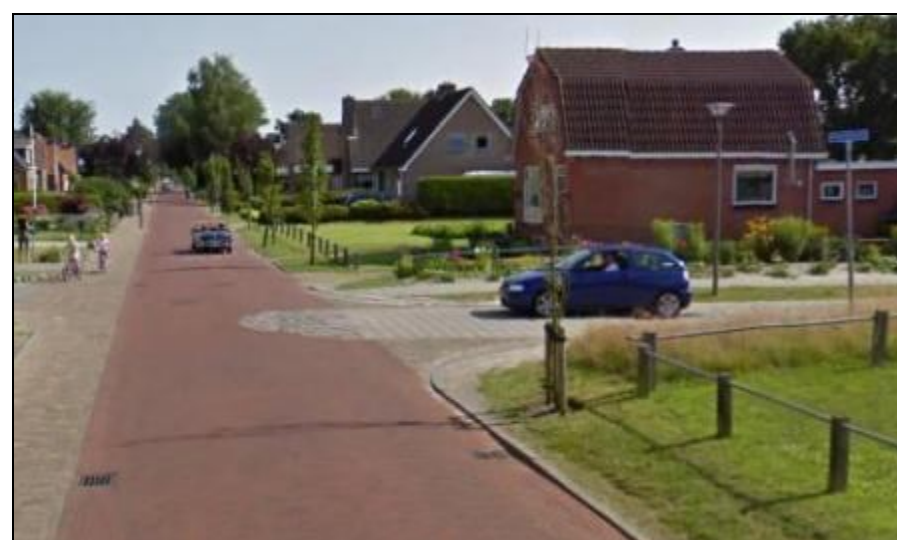
Figuur 68, Gelijkwaardige kruising waarbij verharding van zijweg door is gestraat in de doorgaande weg, verharding combinatie klinkers met kinderkopjes

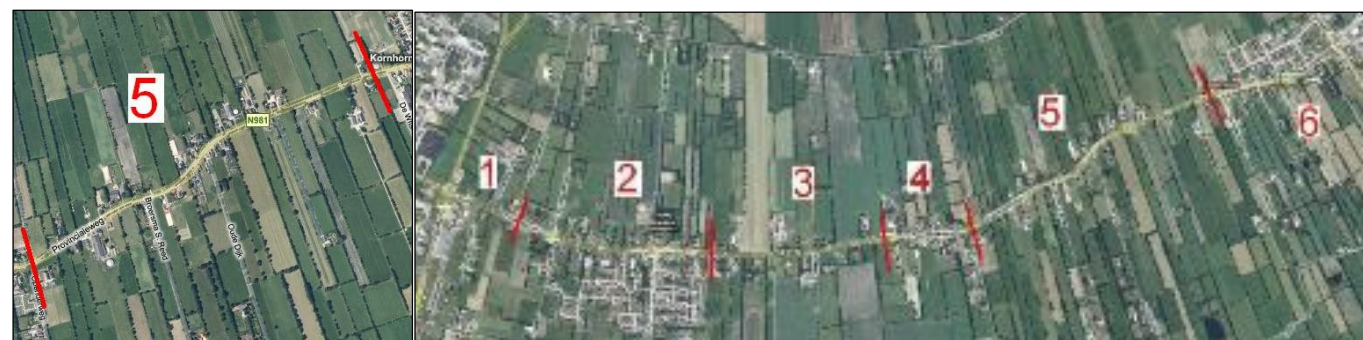
Figuur 69, Weergave locatie sectie 5 en de overige secties

Sectie 5 begint bij de bebouwde komgrens aan de oostzijde van Opende en loopt door tot de komgrens aan de westzijde van Kornhorn. Zie figuur 69.

Deze sectie ligt buiten de bebouwde kom. Op een deel van de sectie is de snelheid 60 km/h, deze snelheid geldt tot de eerstvolgende kruising waarna het bord niet wordt herhaald. Indien het bord niet wordt herhaald mag men buiten de bebouwde kom 80 km/h rijden. De wegbreedte varieert tussen de 5,35 en de 5,8 meter.

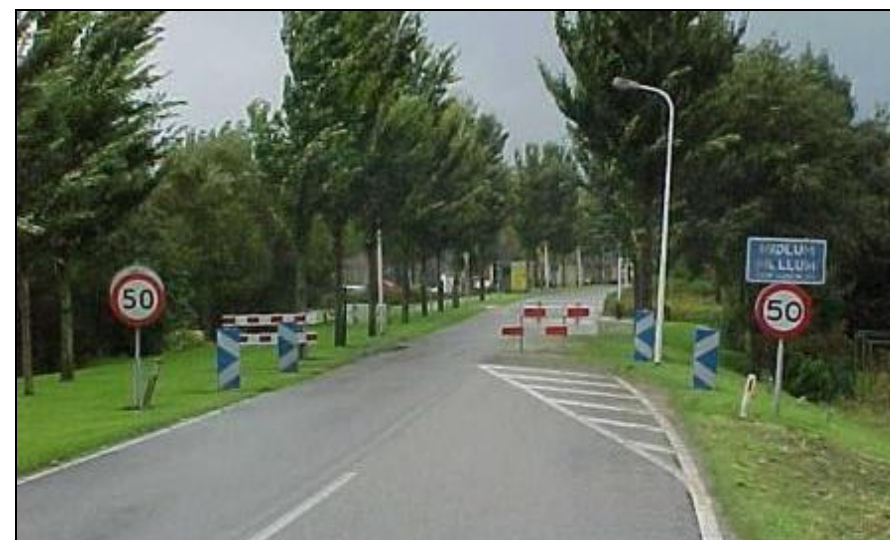
Figuur 72, poortconstructie met wegversmalling waarbij de rechter weghelft wordt opgeheven en na de poortconstructie weer verder gaat.

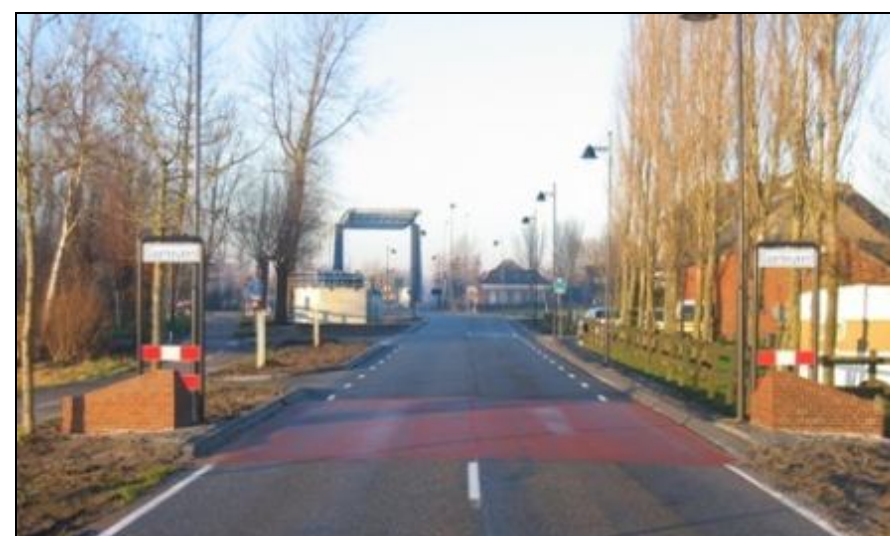
Figuur 73, Poortconstructie waarbij men als het ware door de muurtjes het buurtschap binnenrijdt

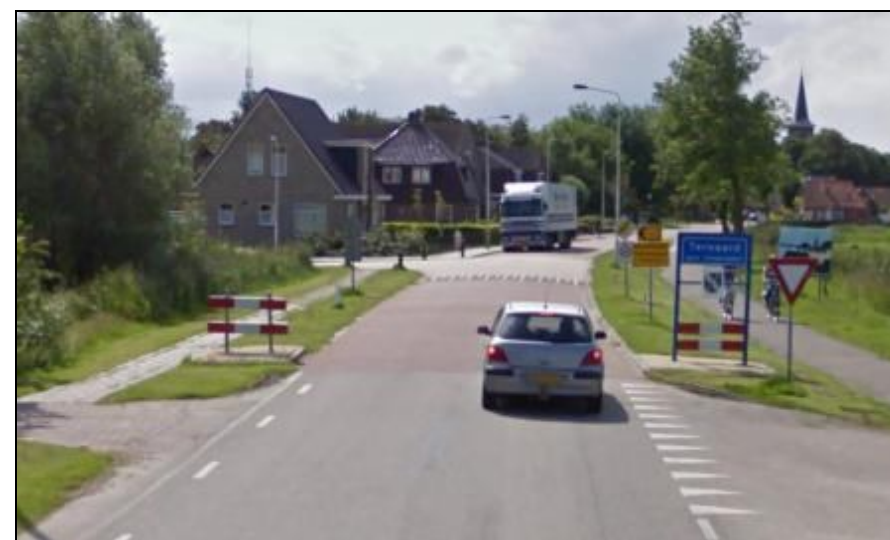
Figuur 74, Poortconstructie waarbij er een overgang is van asfalt naar klinkers, verderop een plateau. Het wegbeeld verandert duidelijk

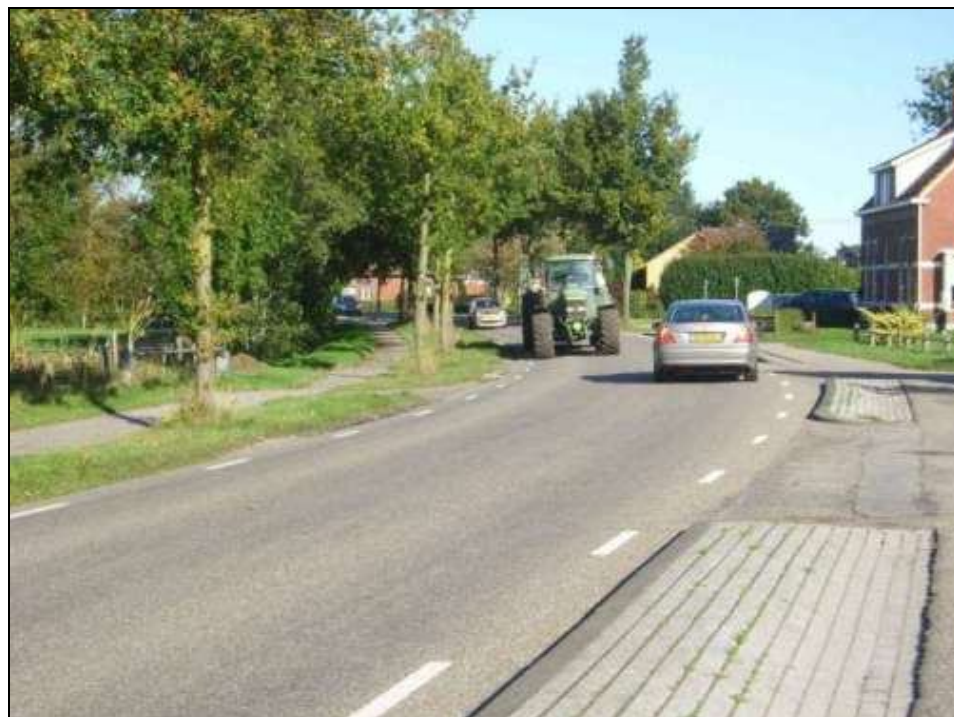
Dit wegbeeld past prima bij een 60 km/h zone, dit valt ook af te lezen aan de belijning. Er zijn vrijliggende fietspaden voor de fietsers die veilig zijn in verband met landbouwverkeer, de linkerzijde is erg donker.

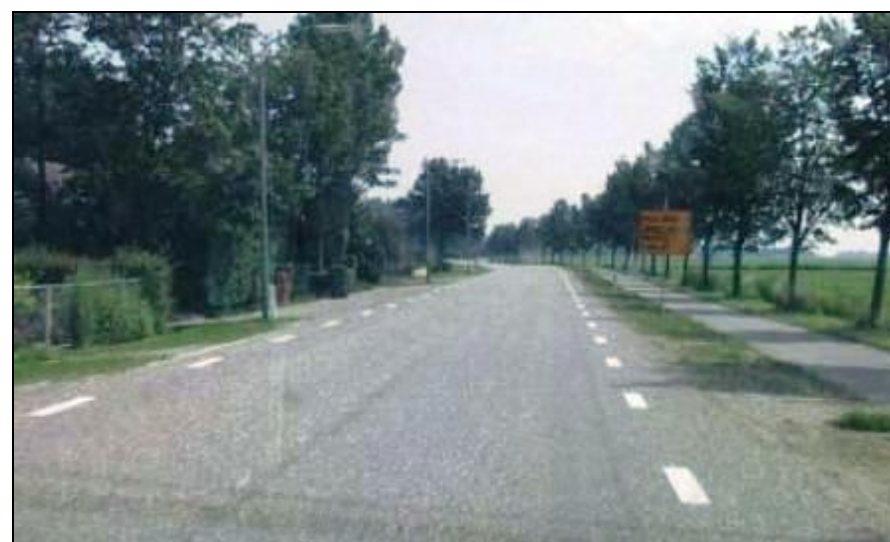
Figuur 75, Erftoegangsweg type 1 met kantbelijning

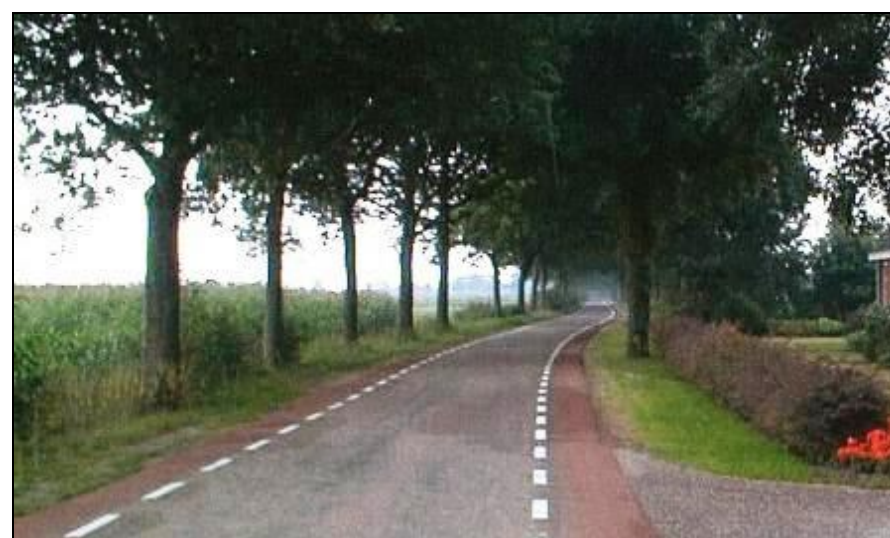
Figuur 76, Wegvak met fietssuggestiestroken dus menging van verkeer, maximumsnelheid 60 km/h, verharding asfalt

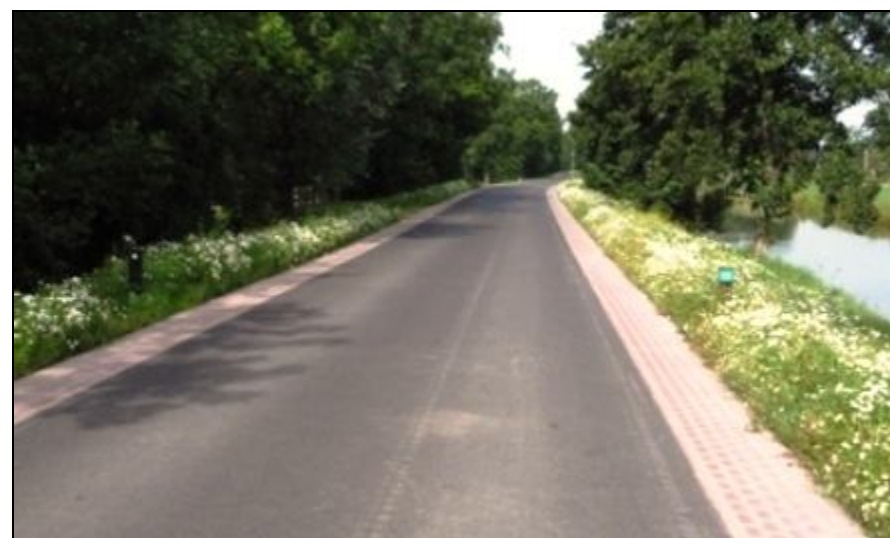
Figuur 77, Wegvak waarbij sprake is van menging van verkeer met aan weerszijden een rabatstrook, maximum snelheid 60 km/h, verharding asfalt

Alle oplossingen scoren nagenoeg gelijk maar omdat de inpassing in het landschap dubbel telt wint figuur 77.

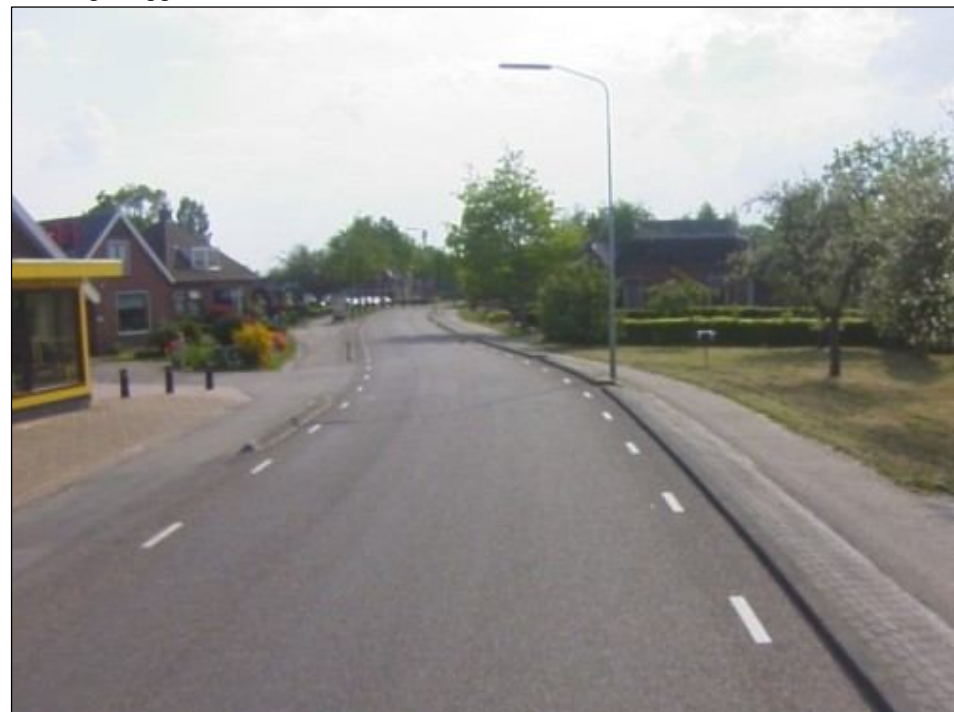
Dit lijkt op een wegbeeld binnen de bebouwde kom maar aan de belijning valt af te lezen dat men hier 60 km/h mag rijden. De verhogingen aan de rechterzijde moet de automobilisten afschrikken om hard te rijden. Aan de linkerzijde worden biggenruggen gebruikt, echter niet consequent want automobilisten kunnen in deze situatie parkeren op het fietspad. Het is maar de vraag of de verhogingen ook het gewenste effect hebben omdat het langzame verkeer hierdoor een eigen ruimte heeft en men hier dus geen rekening mee hoeft te houden. In dit geval geeft de harde scheiding de indruk dat men hier op een lange en rechte racebaan bevindt.

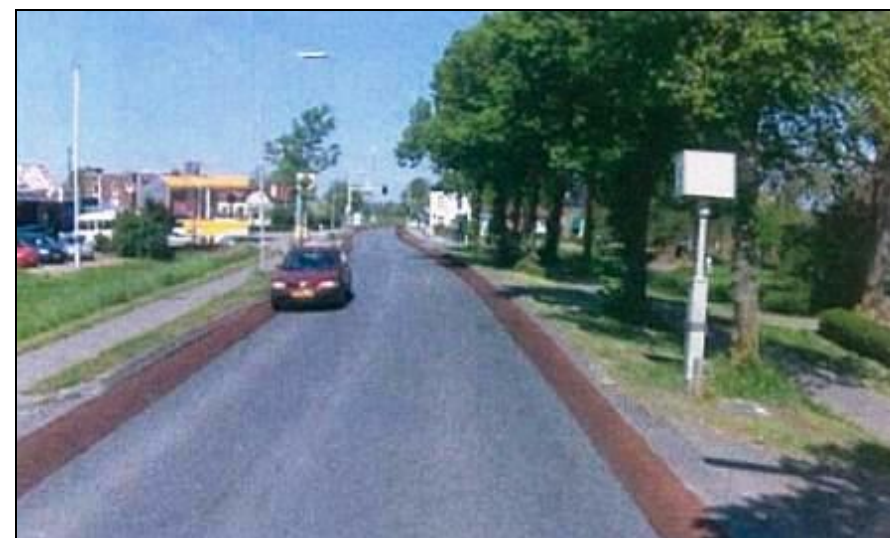
Figuur 78, Erftoegangsweg type 2 met aan weerszijden rabatstroken

De voorbeeldsituaties scoren nagenoeg gelijk. Het verschil is dat de situatie van figuur 78 een goed scoort op inpassing in het landschap en de andere twee opties niet. Dit zorgt ervoor dat figuur 78 de beste oplossing is.

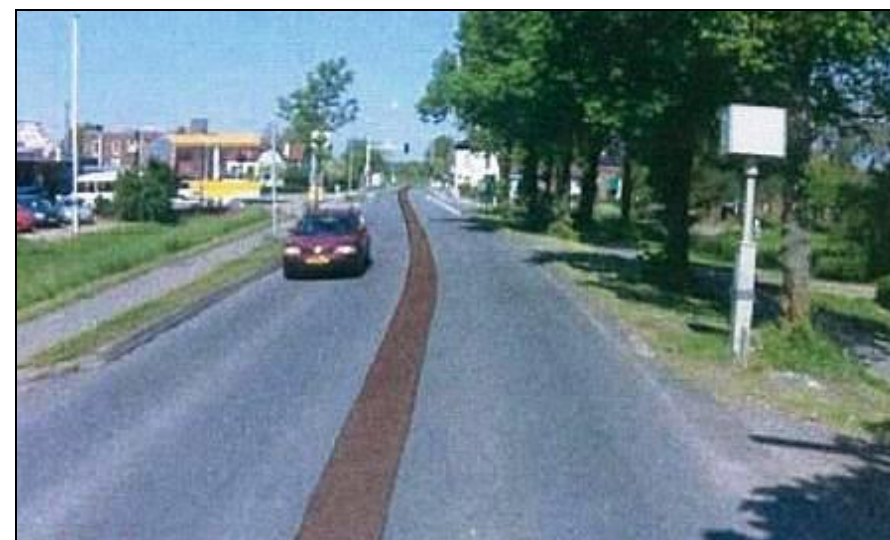
Figuur 79, Erftoegangsweg type 2 met een rabatstrook in het midden

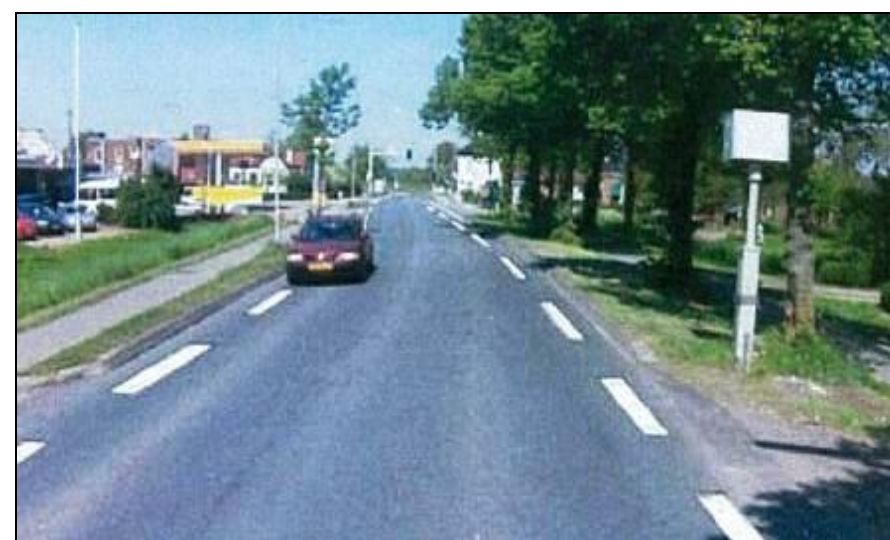
Figuur 80, Erftoegangsweg type 1 met kantbelijning

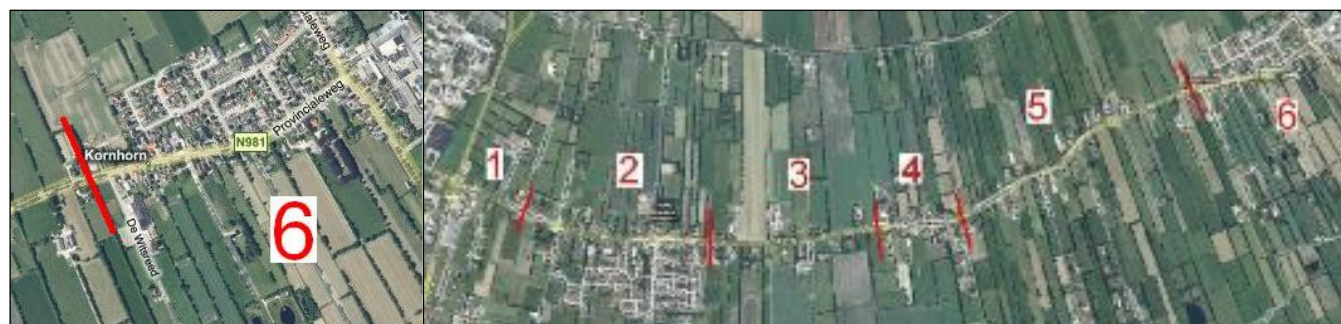
Figuur 81, Weergave sectie 6 en overige secties

De sectie ligt binnen de bebouwde kom. De maximumsnelheid die men hier mag rijden is volgens het huidige regime 50 km/h. In theorie zou men op een erftoegangsweg binnen de bebouwde kom niet harder mogen rijden dan 30 km/h. De wegbreedte varieert in deze sectie tussen de 5,45 en de 6,5 meter. In deze sectie is de weg het breedst van alle zes secties.

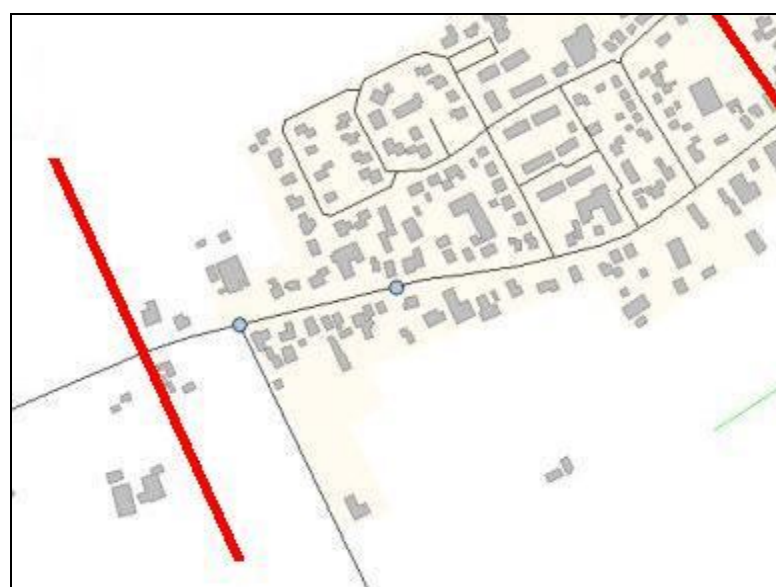
Figuur 82, Weergave locatie van ongevallen in sectie 6 (bron: Veras gevoed door Rijkswaterstaat Nederland)

In sectie 6 zijn er in de periode van 2004 tot en met 2008 twee ongevallen gebeurd. Bij één ongeval was er sprake van letsel omdat een voetganger onjuist overstak waarbij deze in aanraking kwam met een auto. Bij het andere ongeval was er sprake van uitsluitend materiële schade, hierbij waren een motor en een auto betrokken en de oorzaak was fout inhalen/snijden.

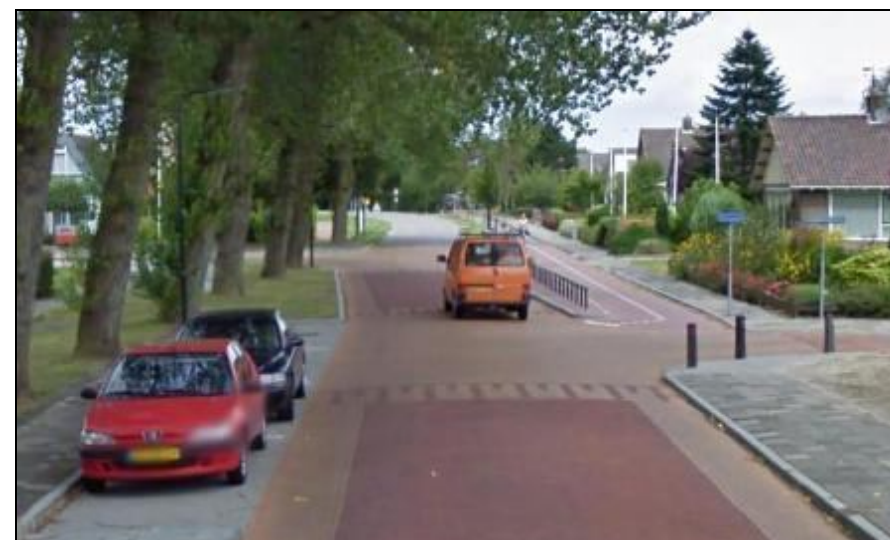
Figuur 84, Gelijkwaardige kruispuntoplossing behalve voor de fietsers, verharding klinkers

De situatie bij figuur 84 is een veilige, overzichtelijke en duidelijke situatie. Daarom wordt deze als de betere situatie beoordeeld aan de hand van het toetsingskader.

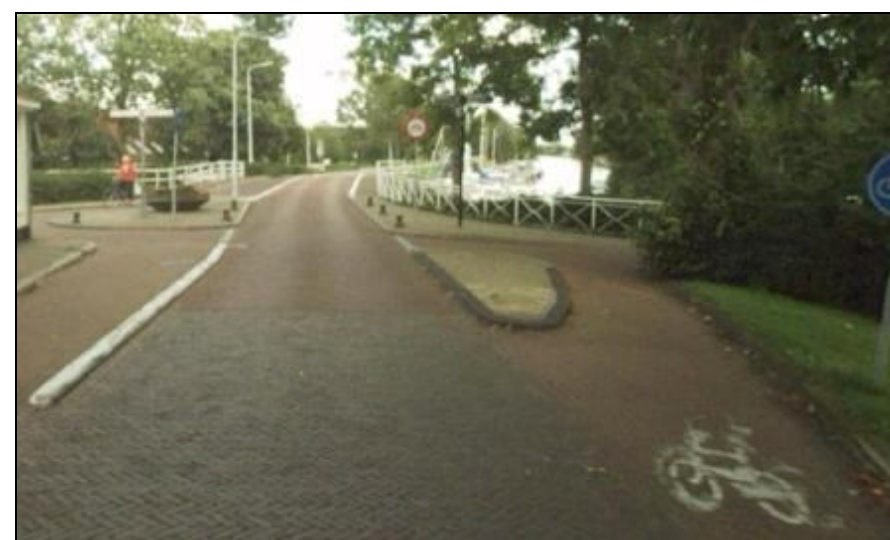
Figuur 85, Wegvak waarbij het gemotoriseerde verkeer voorrang heeft op het fietsverkeer, fietsers moeten eerst naar rechts om vervolgens over te steken en aan de linkerzijde hun weg te vervolgen

Dit wegbeeld lijkt op een buitengebied terwijl dit binnen de bebouwde kom valt. Dit is een vreemde situatie waarbij het fietspad de weg op wordt geleid. De positie en het zicht voor fietsers zijn gevaarlijk door de bomen en auto's die hier kunnen parkeren. Het is dus onveilig voor de fietser.

Het verkeer vanaf de zijweg moet voorrang verlenen terwijl het binnen de bebouwde kom wenselijk is om gelijkwaardige kruisingen toe te passen.

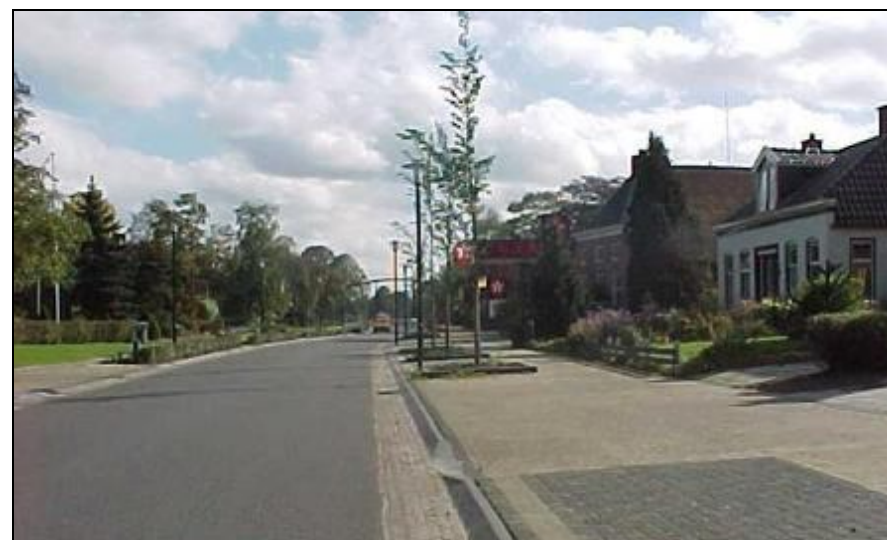
Figuur 86, Erftoegangsweg zonder belijning maar met rabatstrook. Parkeervakken verhoogd uitgevoerd. Verharding combinatie klinkers en asfalt

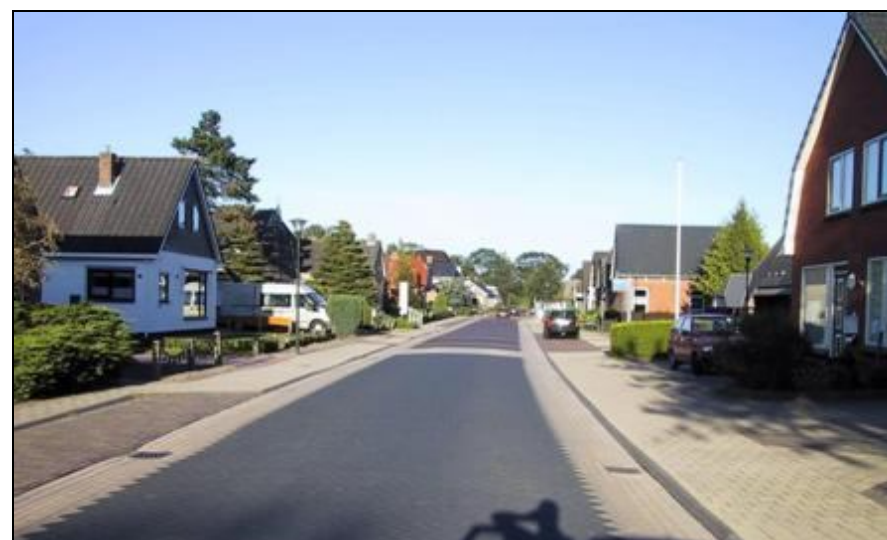
Figuur 87, Erftoegangsweg zonder belijning maar met rabatstroken. Parkeren op zelfde hoogte als rijbaan. Verharding klinkers

Door het dubbel meetellen van de inpassing komt figuur 87 als beste uit de bus.

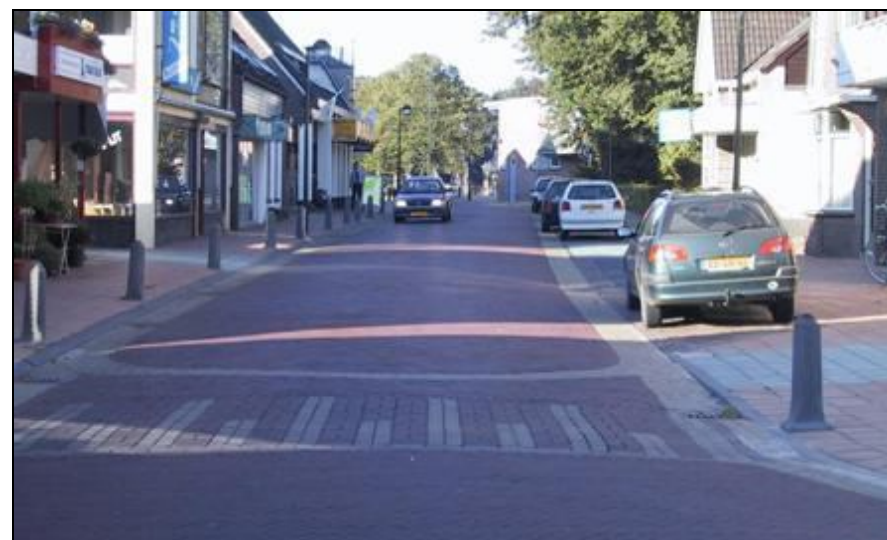
Figuur 88, Erftoegangsweg, parkeren op gelijke hoogte. verharding klinkers

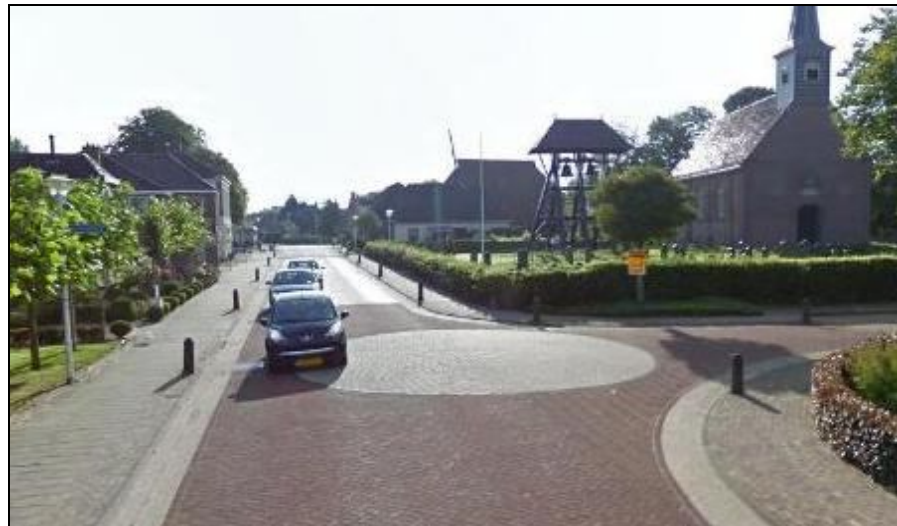
Gelijkwaardige kruispuntoplossing met attentievak in midden, verharding: klinkers

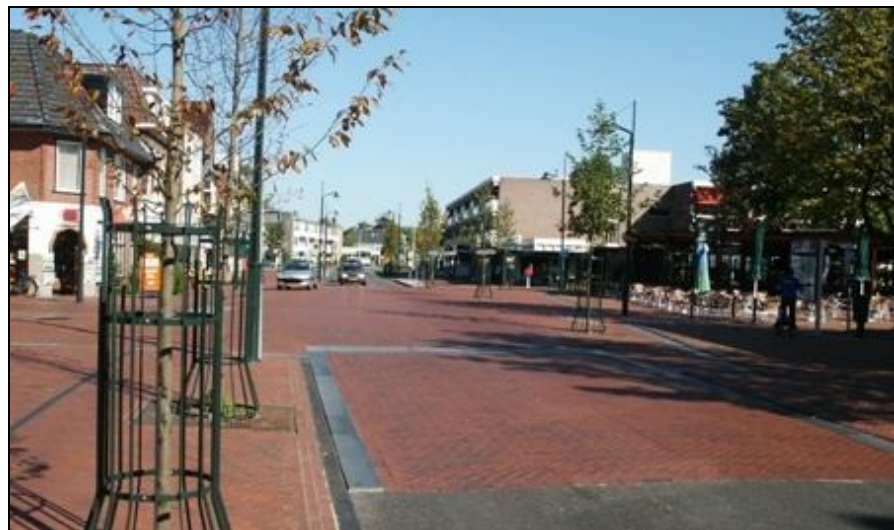
Kruispuntoplossing als een plein, waar functies samenkomen, verharding: overgang asfalt naar klinkers

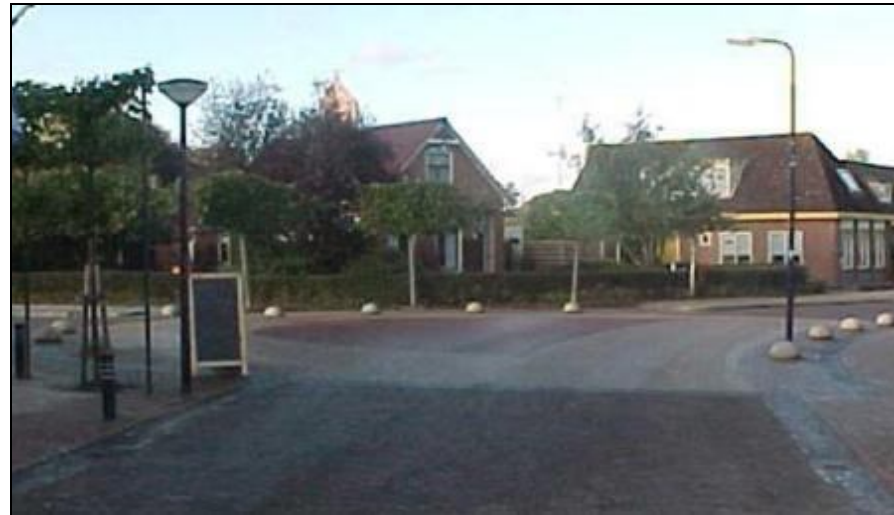
Gelijkwaardige kruispuntoplossing waar gebruik wordt gemaakt van de aanwezige voorzieningen langs het kruispunt, verharding: klinkers

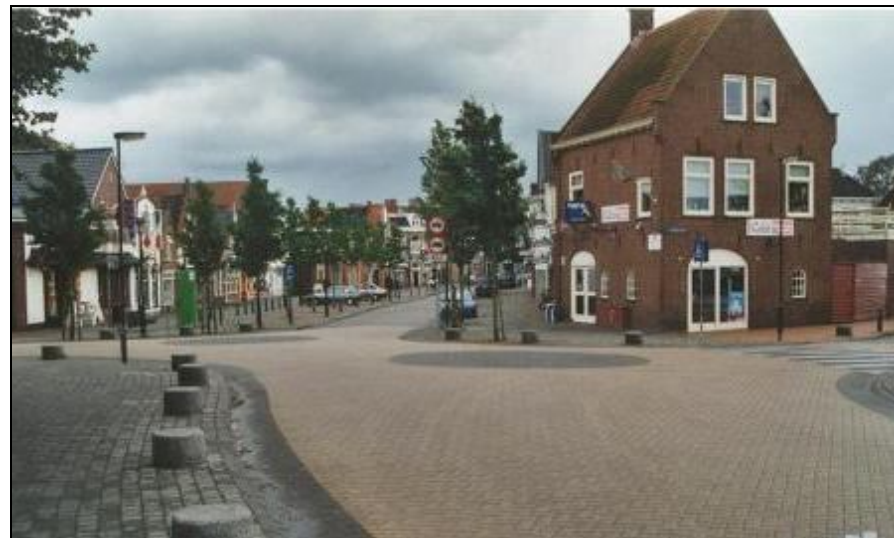
Gelijkwaardige kruispuntoplossing met attentievlakken en fysieke scheiding met trottoir, verharding: klinkers

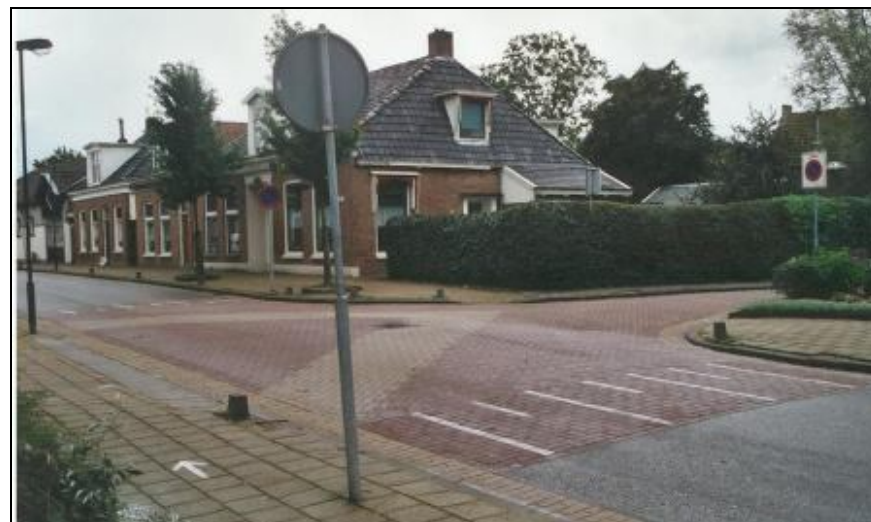
Gelijkwaardige kruispuntoplossing met attentievak, verharding: klinkers

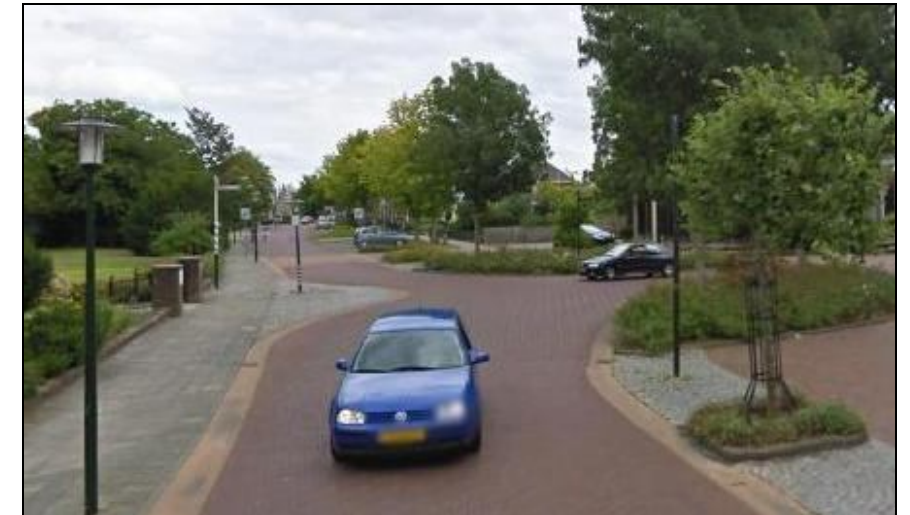
Gelijkwaardige kruispuntoplossing met asverspringing, verharding: klinkers

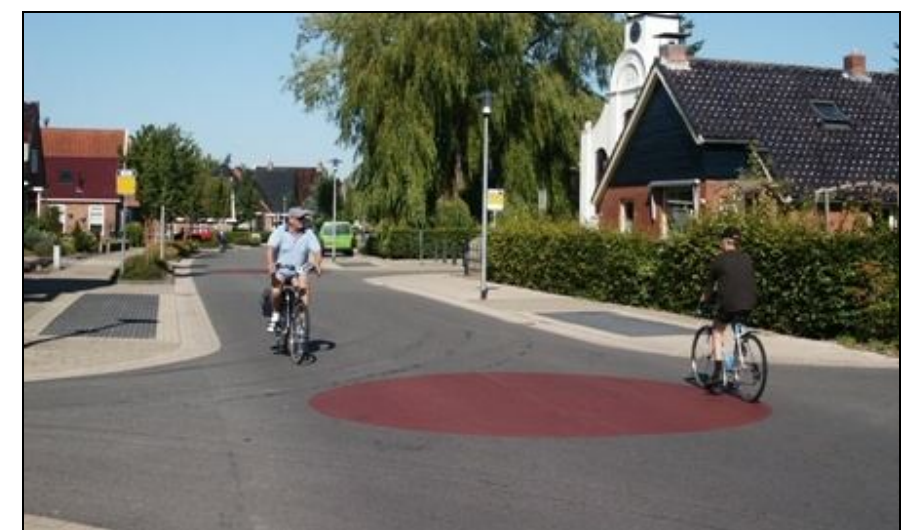
Gelijkwaardige kruispuntoplossing met attentievak, verharding: asfalt

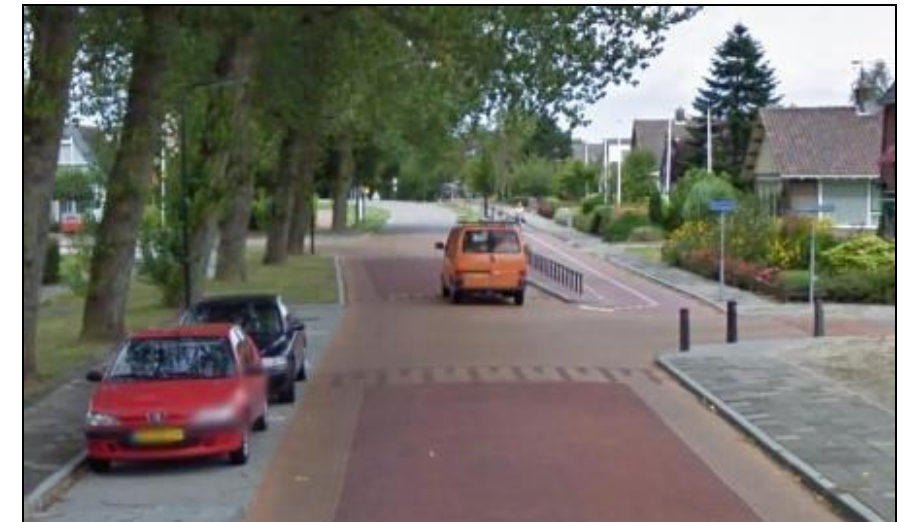
Gelijkwaardige kruispuntoplossing behalve voor de fietsers, verharding: klinkers

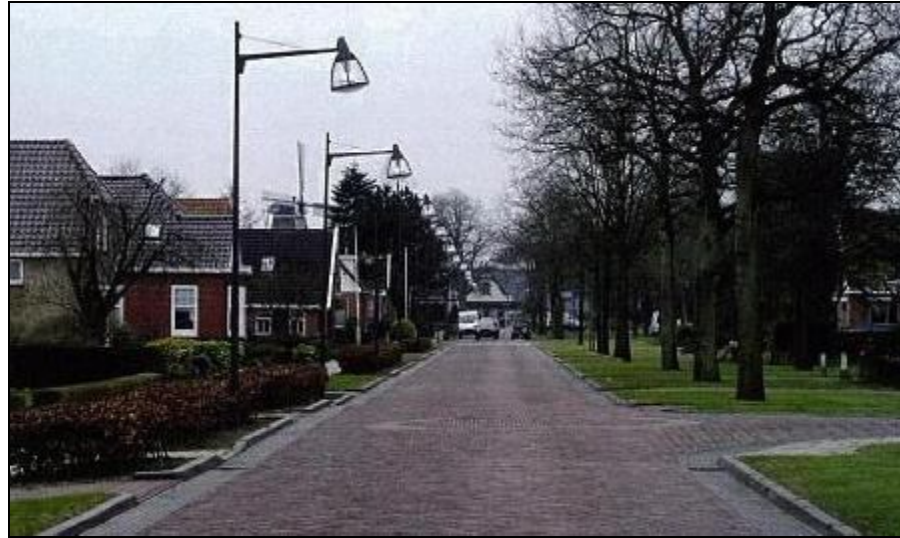
Gelijkwaardige kruispuntoplossing met attentievak, molgoten en het gebruik van stoepranden, verharding: klinkers

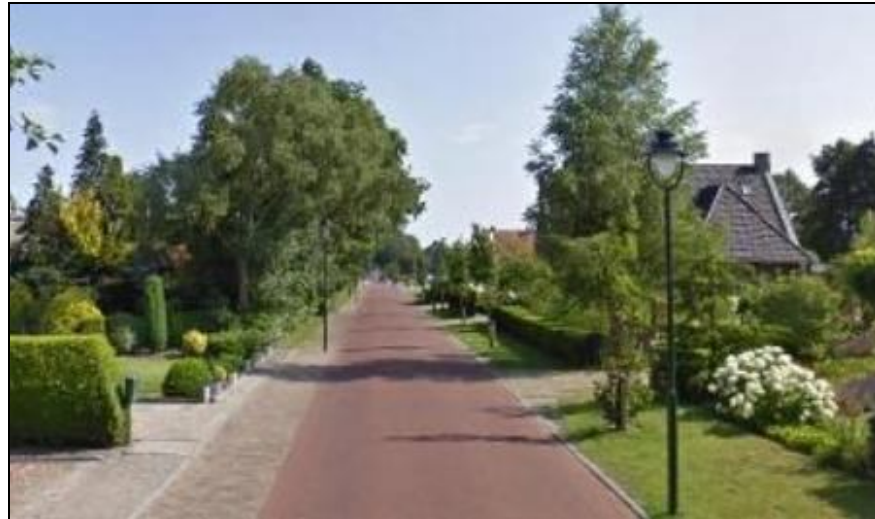
Wegvak mening van verkeer zonder hoogteverschil, verharding klinkers
