NHL HOGESCHOOL IN OPDRACHT
VAN DE PROVINCIE GRONINGEN

AFSTUDEERSCHRIPTIE HERINRICHTING PROVINCIALEWEG N981
VANAF DE SCHEIDING (FRIESE GRENS T/M KORNHORN)

Rapportage Provincialeweg N981 voor grootschalig onderhoud | SM Visser, student nummer 90422

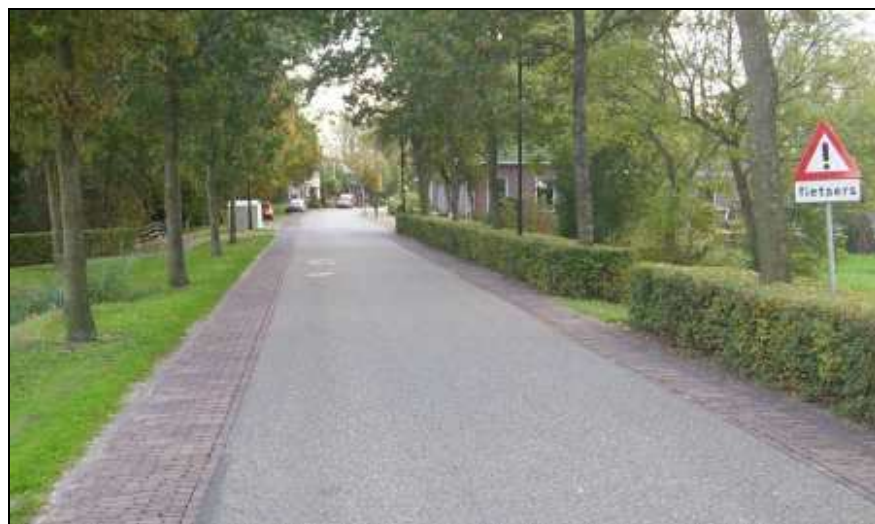
Wegvak waarbij sprake is van mening van verkeer, aan weerszijden een rabatstrook, verharding asfalt in combinatie met klinkers

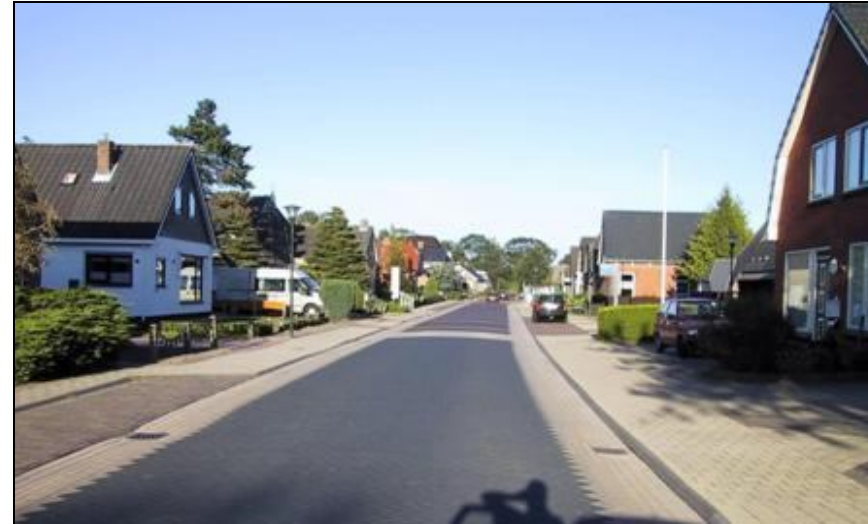
Erftoegangsweg zonder belijning maar met rabatstroken. Parkeren op zelfde hoogte als rijbaan. Verharding klinkers

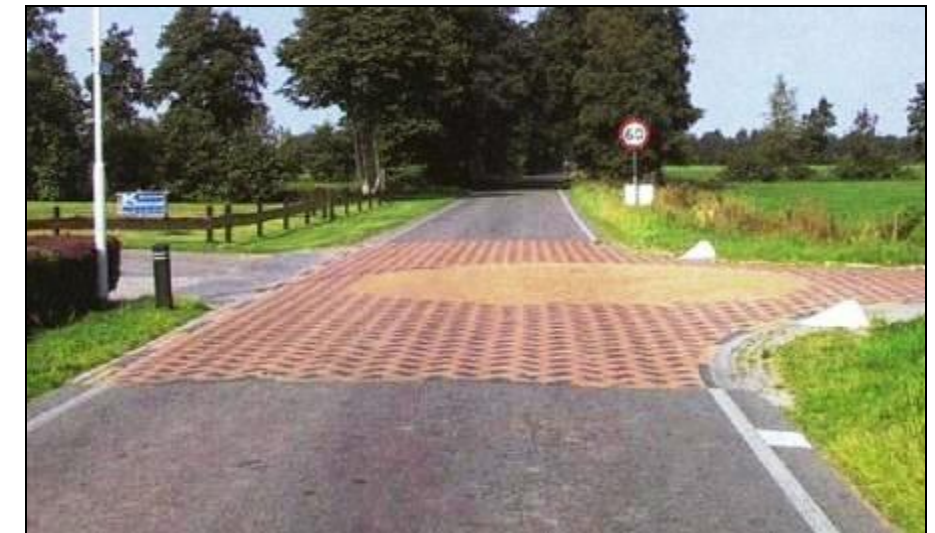
Kruispuntoplossing waarbij rekening is gehouden met inpassing in het omliggende gebied, verharding combinatie: klinkers met asfalt

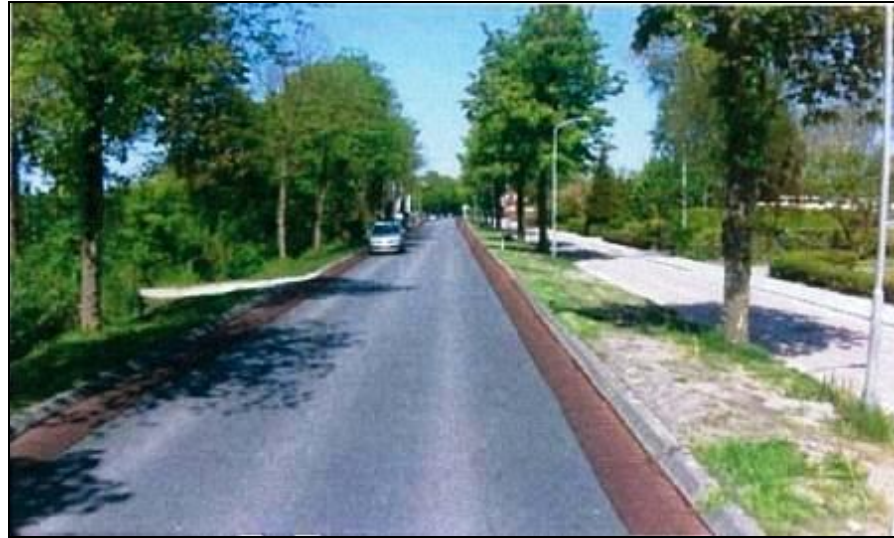
Erftoegangsweg type 2 met aan weerszijden rabatstroken, verharding: asfalt

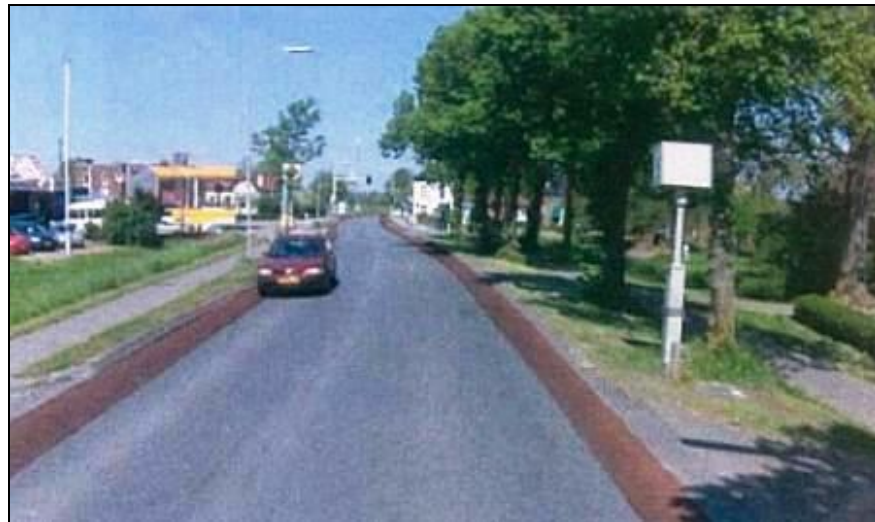
Erftoegangsweg type 2 met aan weerszijden rabatstroken, verharding: asfalt

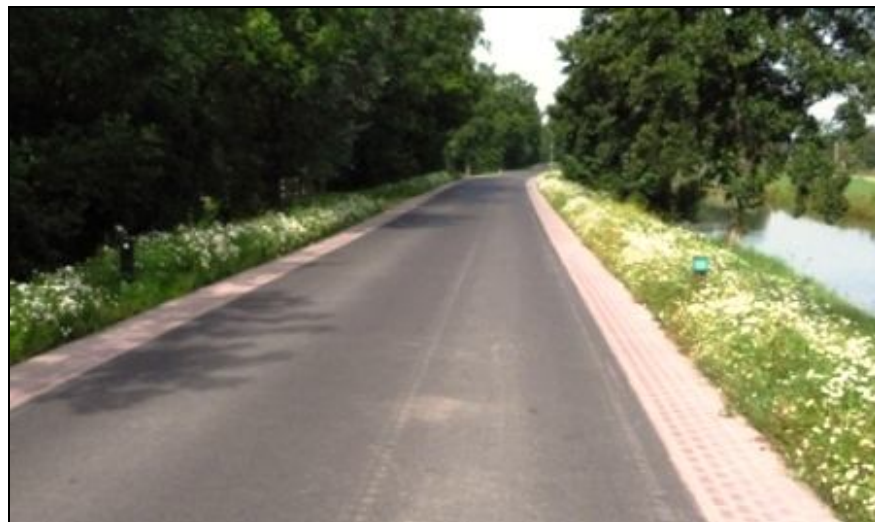
Wegvak waarbij sprake is van menging van verkeer met aan weerszijden een rabatstrook, maximum snelheid 60 km/h, verharding asfalt

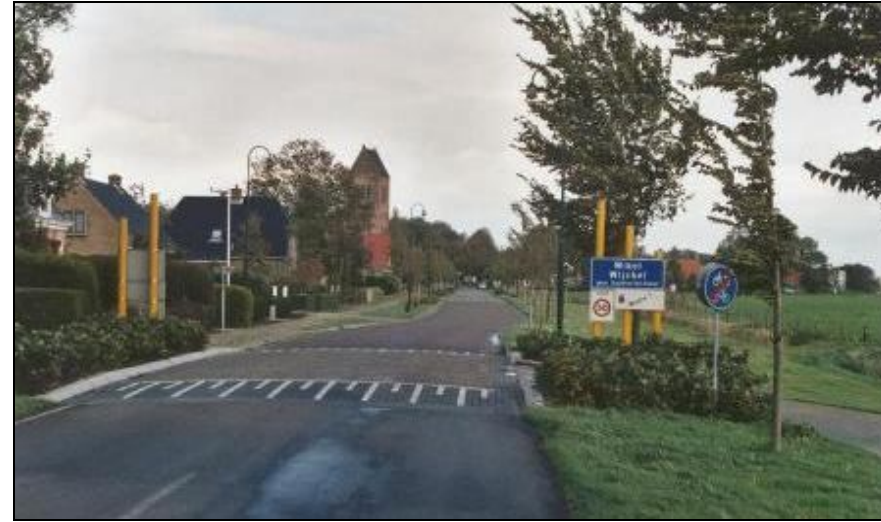
Poortconstructie met snelheidsremmer en verandering van wegbeeld, verharding overgang van asfalt naar klinkers

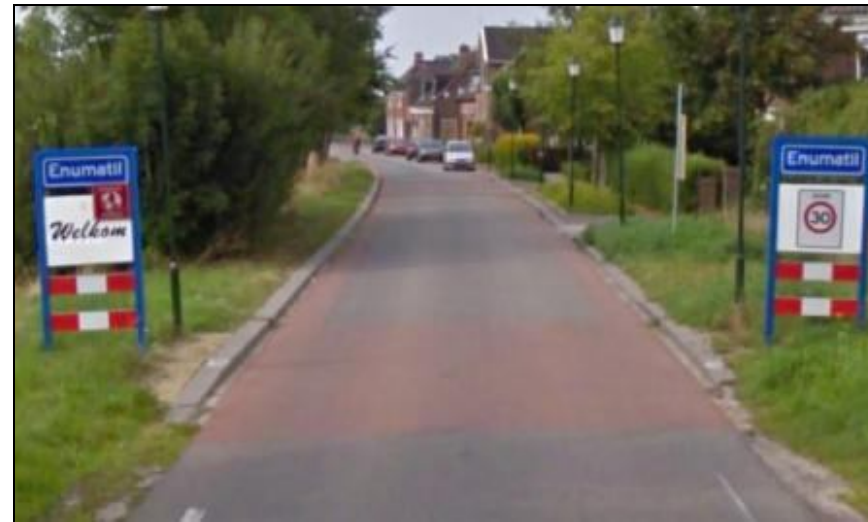
Komgrens waarbij wegbeeld wijzigt, verharding overgang asfalt naar asfalt in combinatie met rabatstrook

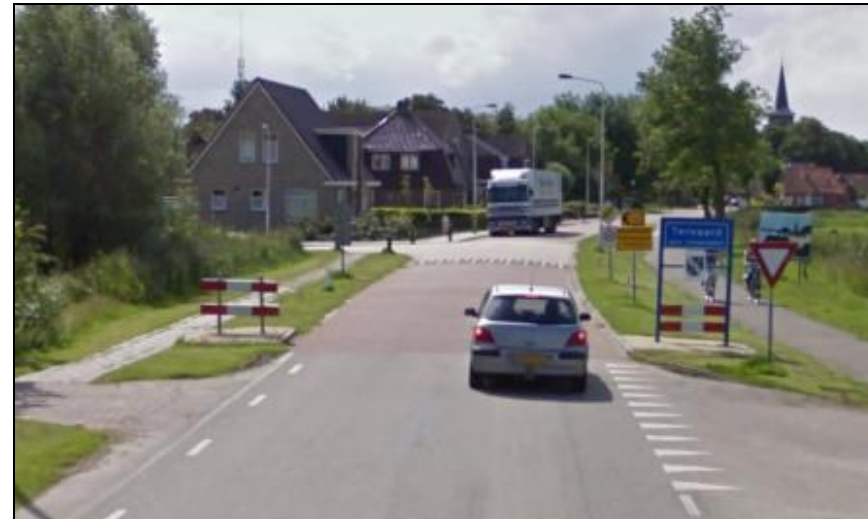
Poortconstructie waarbij er een overgang is van asfalt naar klinkers, verderop een plateau. Het wegbeeld verandert duidelijk

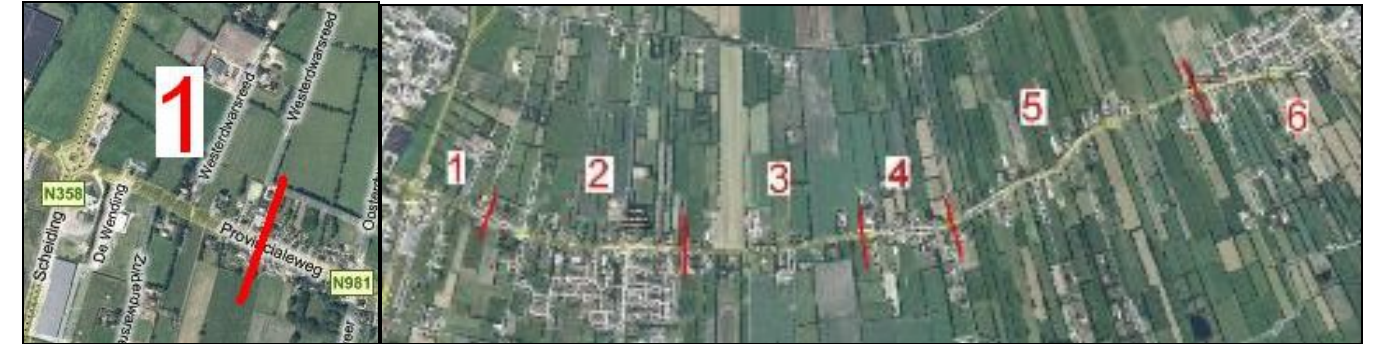
Figuur 89, Weergave locatie sectie 1 en overige secties

Sectie 1 begint bij de rotonde op de Scheiding, daar waar de N981 de N358 kruist. Sectie 1 loopt door tot de bebouwde komgrens aan de westzijde van Opende (zie onderstaande figuur).

Deze sectie ligt buiten de bebouwde kom. Op een deel van de sectie is de maximumsnelheid 60 km/h zoals wordt aangegeven in onderstaande figuur, deze snelheid geldt slechts tot de volgende kruising waarna het bord niet wordt herhaald en men er dus 80 km/h mag rijden. De wegbreedte in sectie 1 bedraagt 5,45 meter

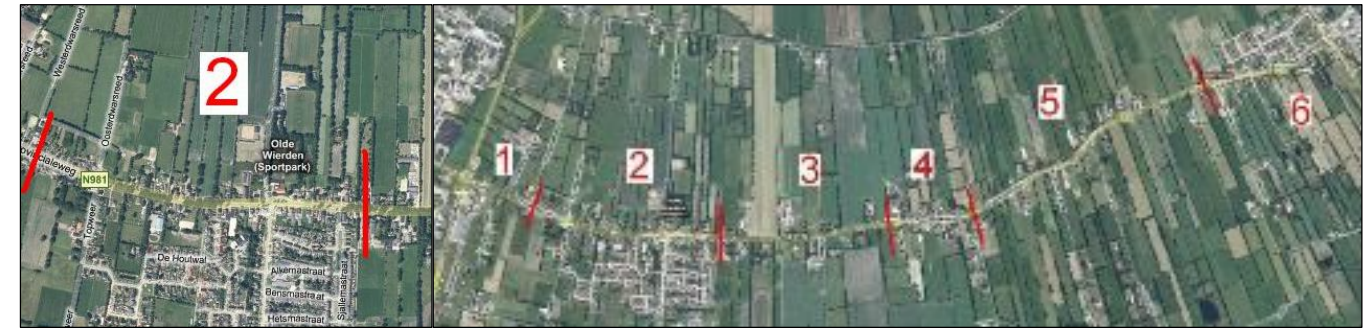
Figuur 90, Weergave locatie sectie 2 en overige secties

Sectie 2 begint bij de bebouwde komgrens aan de westzijde van Opende ter hoogte van de Provincialeweg huisnummer 7 en 10. De sectie eindigt daar waar de bebouwingsdichtheid en het wegbeeld verandert, de grens ligt tussen Provinciale weg huisnummer 91 en 93 (zie figuur 36).

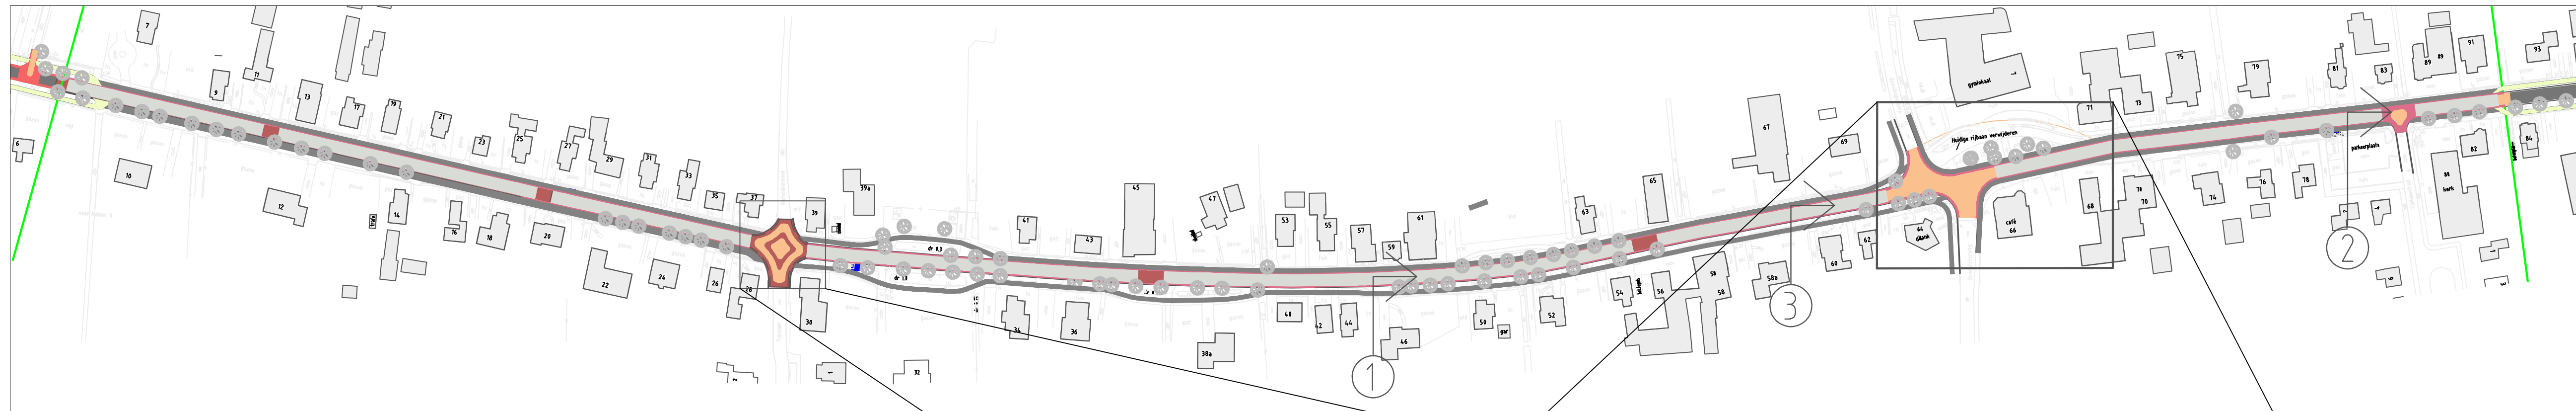
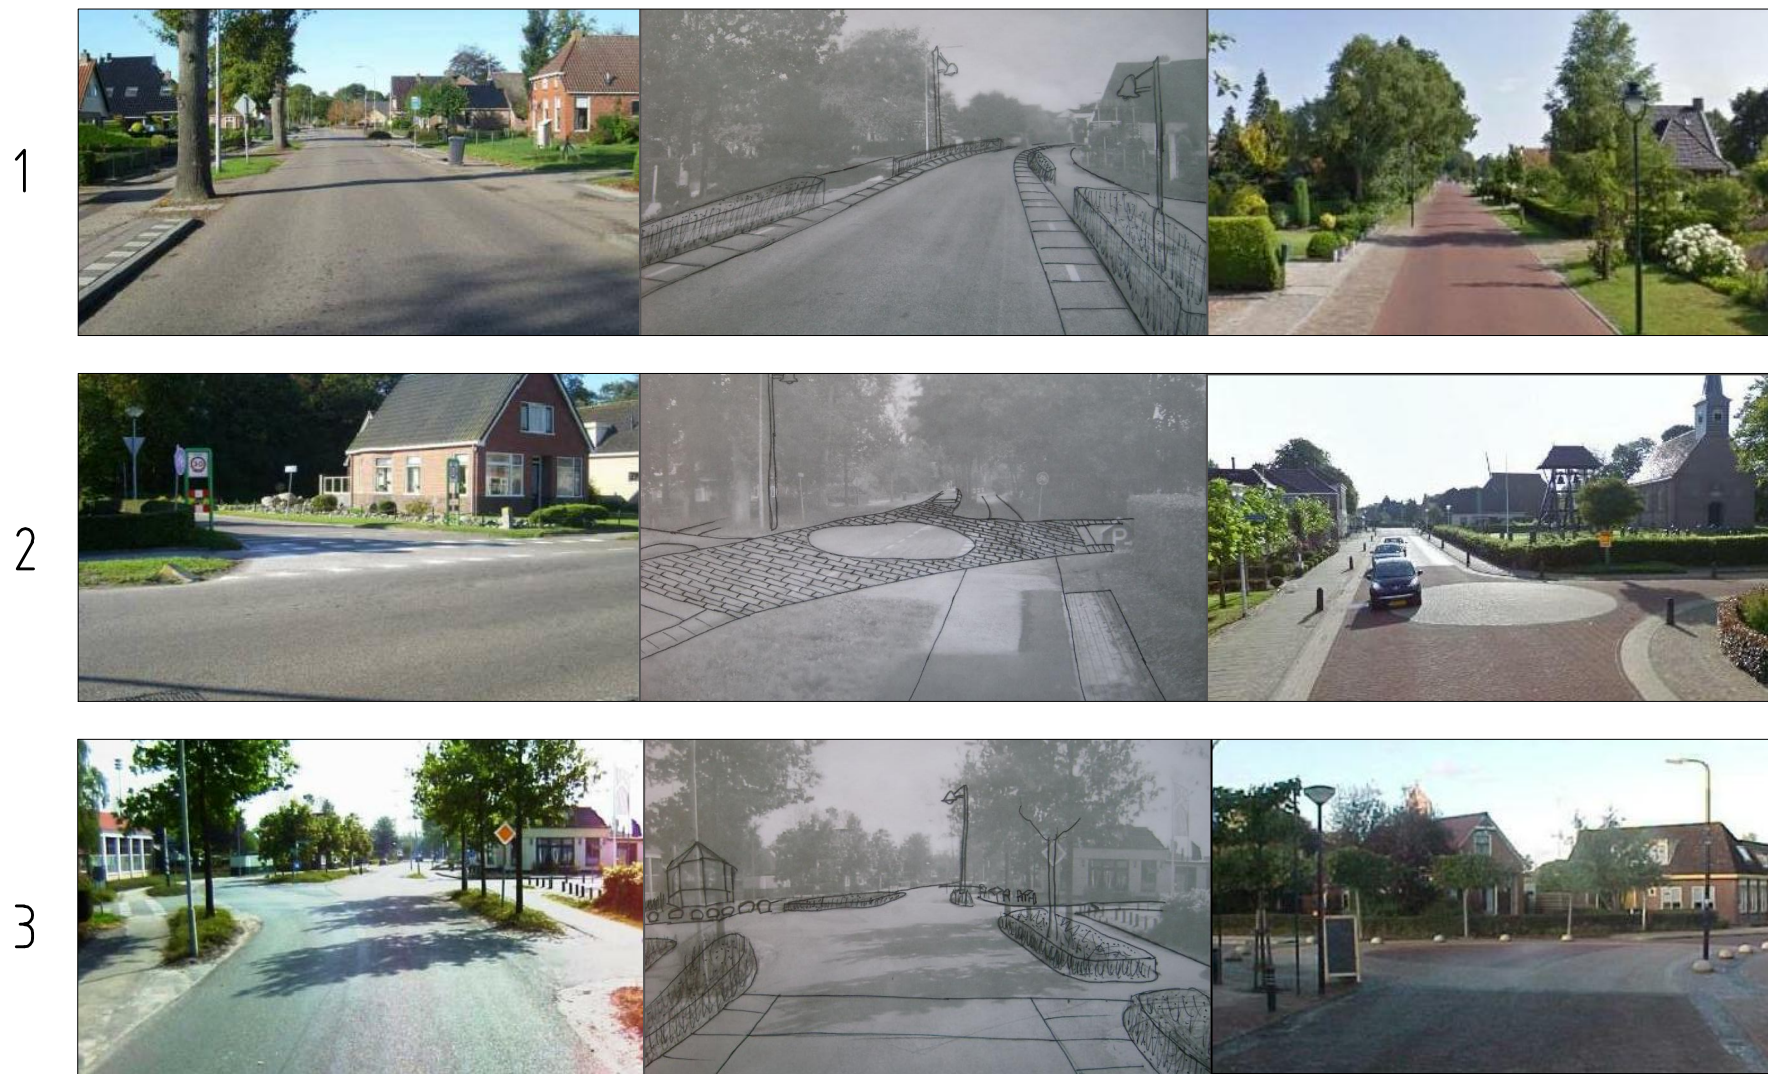
Sectie 2
 Provincialeweg N981
 Plantekening

De weg zal worden verbreed tot 5,8 meter over de gehele sectie. In de huidige situatie is er geen belijning aanwezig dat zal zo blijven. Er zullen wel aan weerszijden van de weg molgoten worden aangelegd van 60 centimeter van klinkers. Deze molgoten zullen het hemelwater afvoeren naar de kolken.

Het kruispunt Provincialeweg, Drachtsterweg en Verbindingsweg zal opnieuw worden ingericht. Er zal een pleinachtige oplossing worden toegepast waarbij de omliggende elementen zullen worden benut.

Huidige situatie

Schetsontwerp

Referentiesituatie

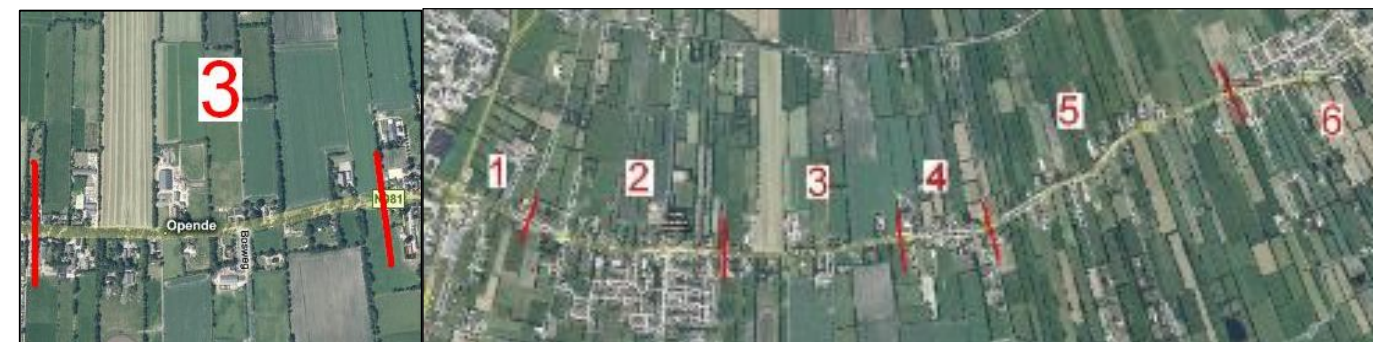
Figuur 91, Weergave locatie sectie 3 en overige secties

Sectie 3 begint daar waar de bebouwingsdichtheid en het wegbeeld verandert, de grens ligt tussen Provinciale weg huisnummer 91 en 93. De sectie eindigt daar waar het wegbeeld en de bebouwingsdichtheid weer wijzigt bij "Opende Oost" ter hoogte van de Provincialeweg 117/108 (zie figuur 48).

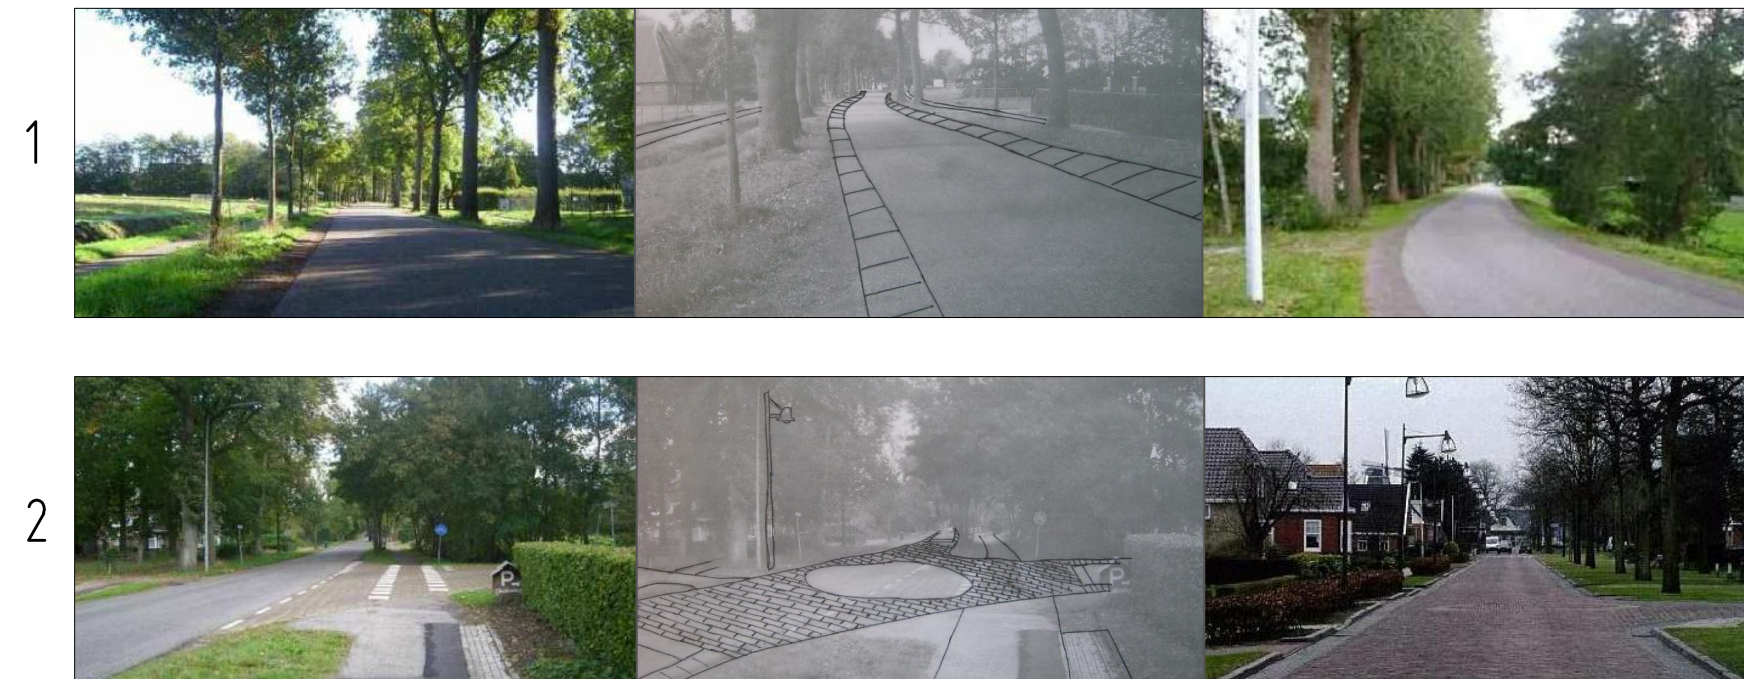
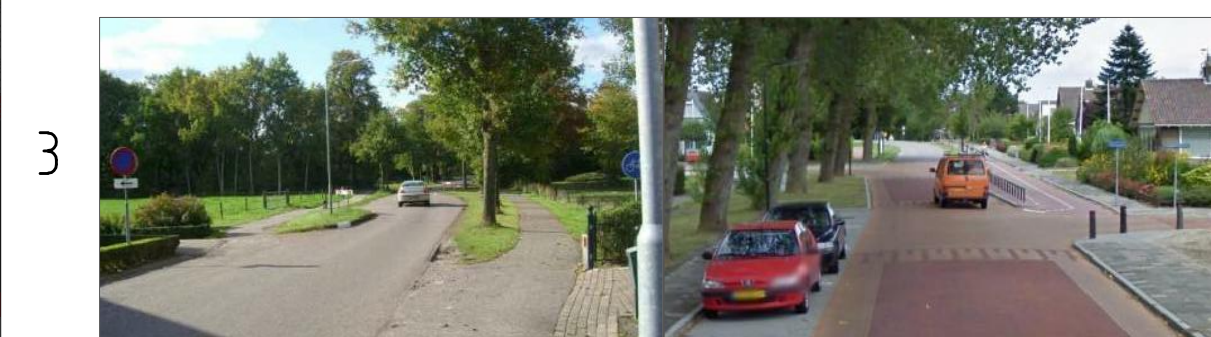
Sectie 3
 Provincialeweg N981
 Plantekening

Huidige situatie

Schetsontwerp

Referentiesituatie

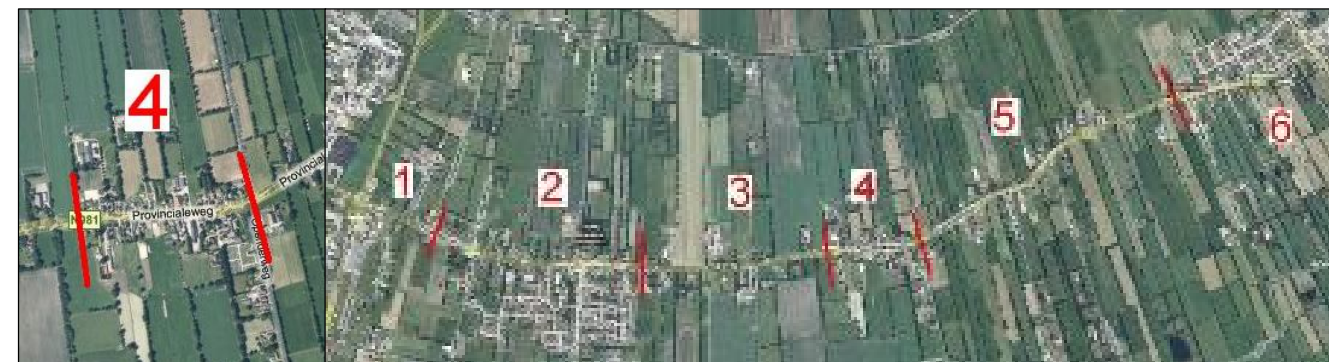
Figuur 92, Weergave locatie sectie 4 en overige secties

Sectie 4 begint aan het begin van "Opende -oost" ter hoogte van de Provincialeweg nummer 117/108. De sectie eindigt bij de bebouwde komgrens aan de oostzijde van Opende (zie figuur 60).

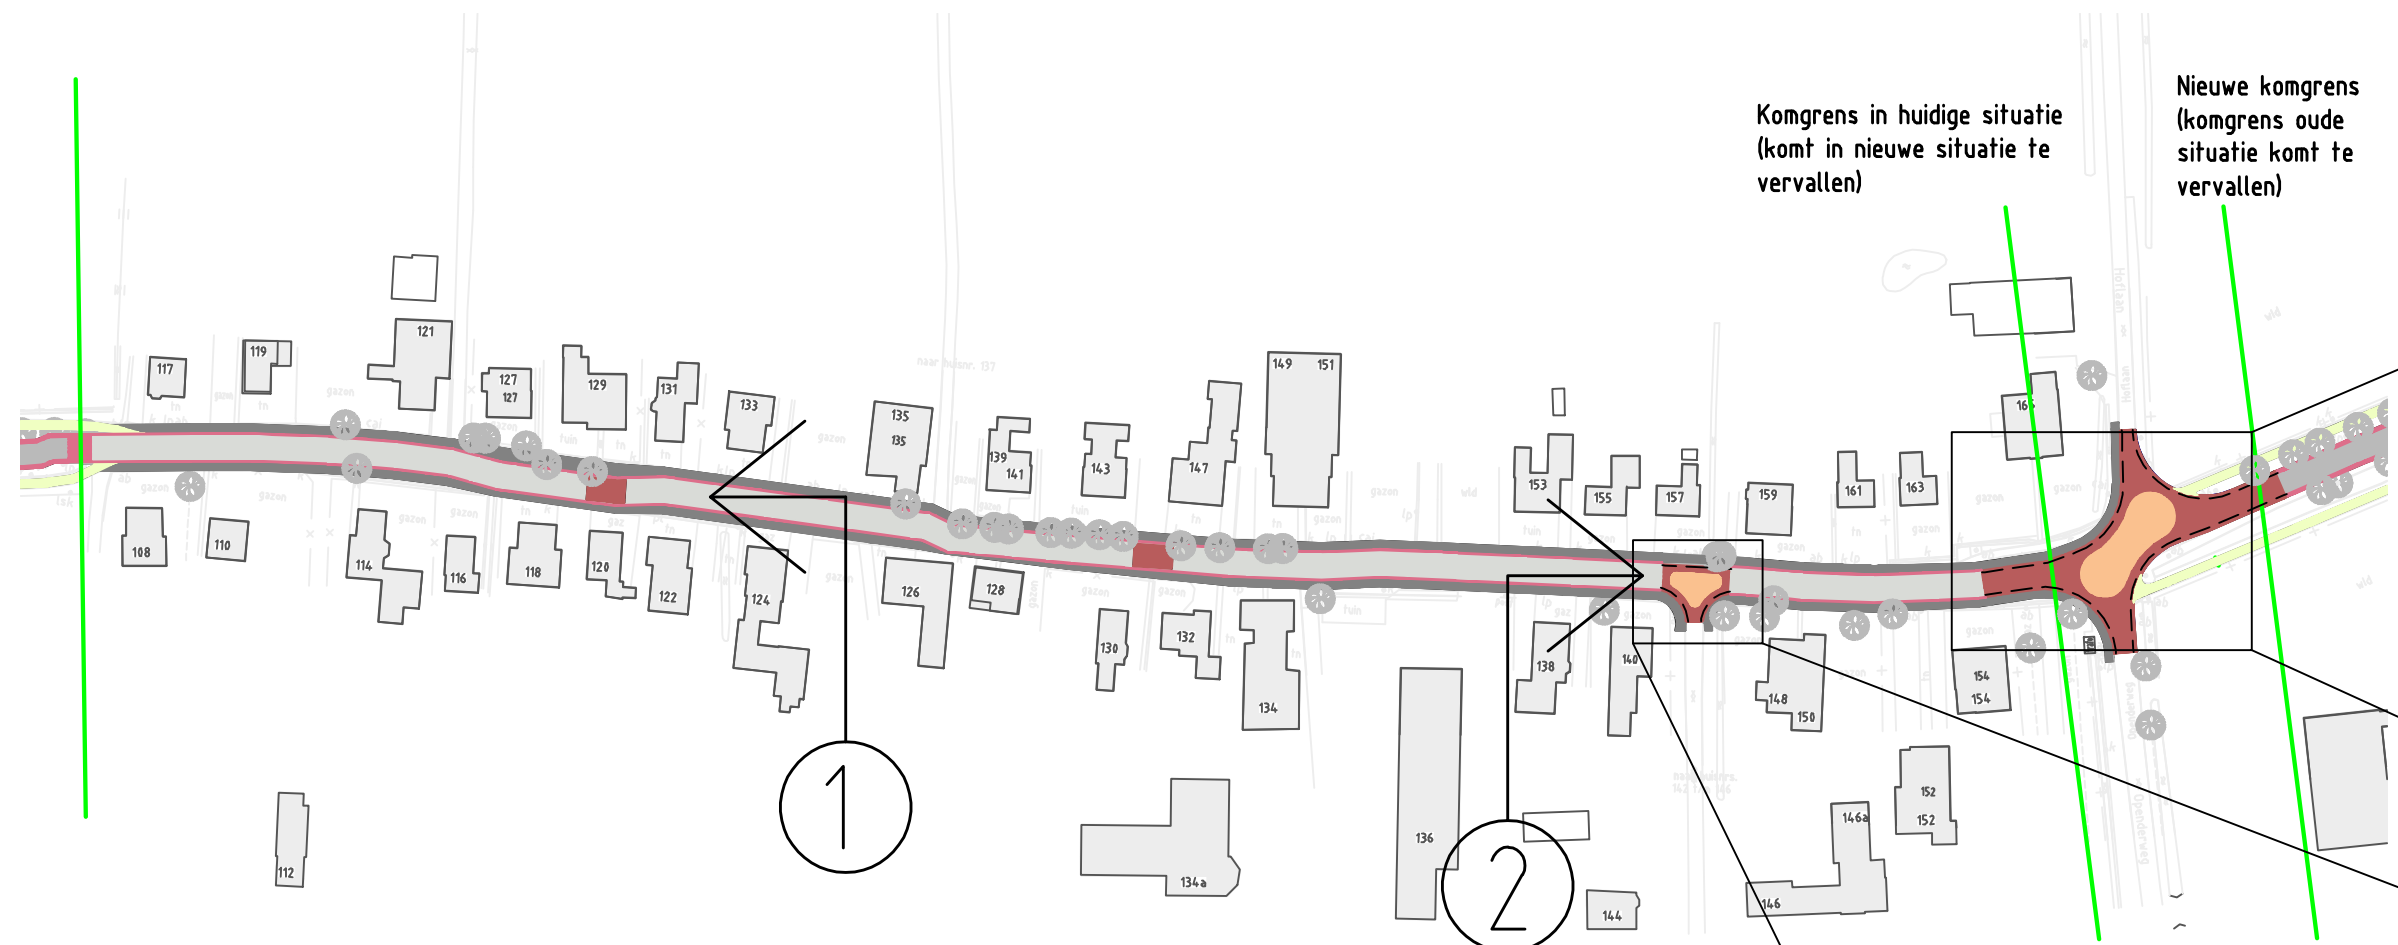
De sectiegrens aan de westzijde van sectie 4 zal tevens een nieuwe komgrens worden. Hier zal de maximumtoegestane snelheid dus wijzigen. Er zal op dit punt een komgrens moeten worden gesitueerd. De reden hiervoor is dat de bebouwde kom in de huidige situatie lang is. Het wegbeeld in sectie drie past niet bij een wegbeeld dat binnen de bebouwde kom hoort. De huidige komgrens aan de oostzijde van sectie 4 zal opschuiven in oostelijke richting zodat de kruising Provincialeweg, Hoflaan en Opendeweg binnen de bebouwde kom valt. De sectiegrenzen zijn gelegd op die locaties waar de bebouwing van een aaneengesloten overgaat naar niet aaneengesloten bebouwing.

Kongrens in huidige situatie
(komt in nieuwe situatie te vervallen)

Nieuwe komgrens
(kongrens oude situatie komt te vervallen)

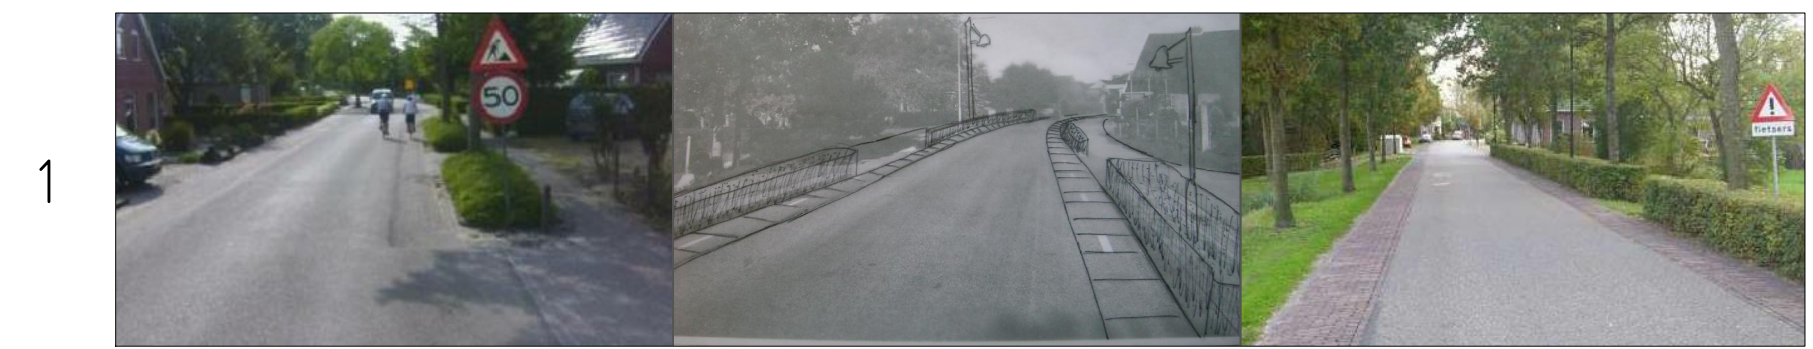
Sectie 4 Provincialeweg N981 Plantekening		getekend : Martin Visser 15-03-2010 gecontroleerd : 17-03-2010 J. Boonstra & C.J. van der Klaauw
formaat : 4x A4	schaal : 1:1500	
   		blad: Plantekening in 7 bladen behorende bij project 5 Provincialeweg

Huidige situatie Schetsontwerp Referentiesituatie

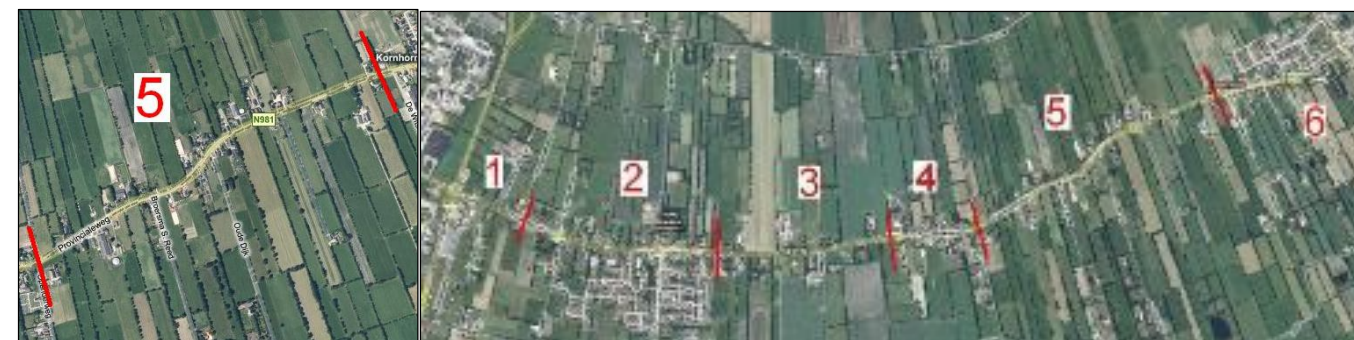
Figuur 93, Weergave locatie sectie 5 en de overige secties

Sectie 5 begint bij de bebouwde komgrens aan de oostzijde van Opende en loopt door tot de komgrens aan de westzijde van Kornhorn. Zie figuur 69.

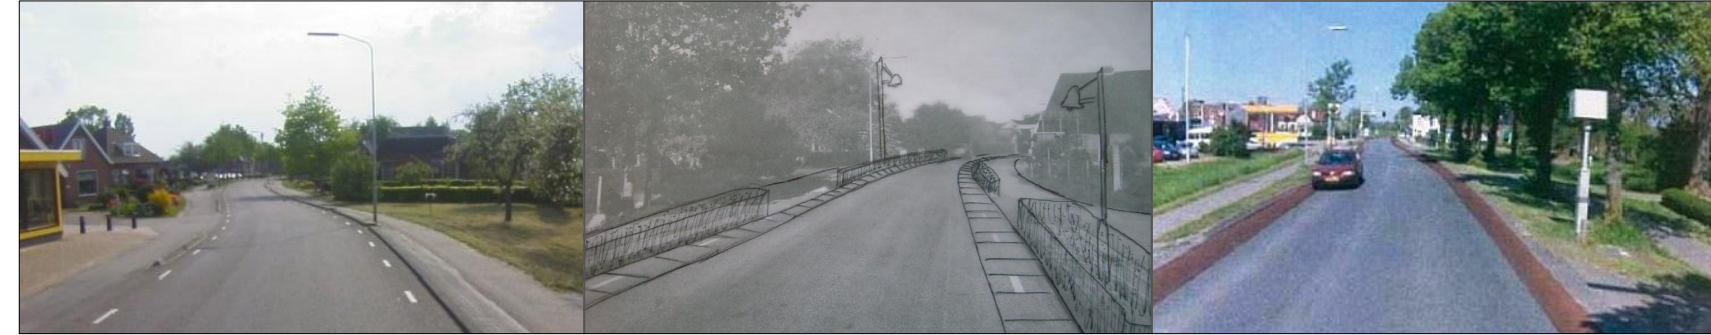
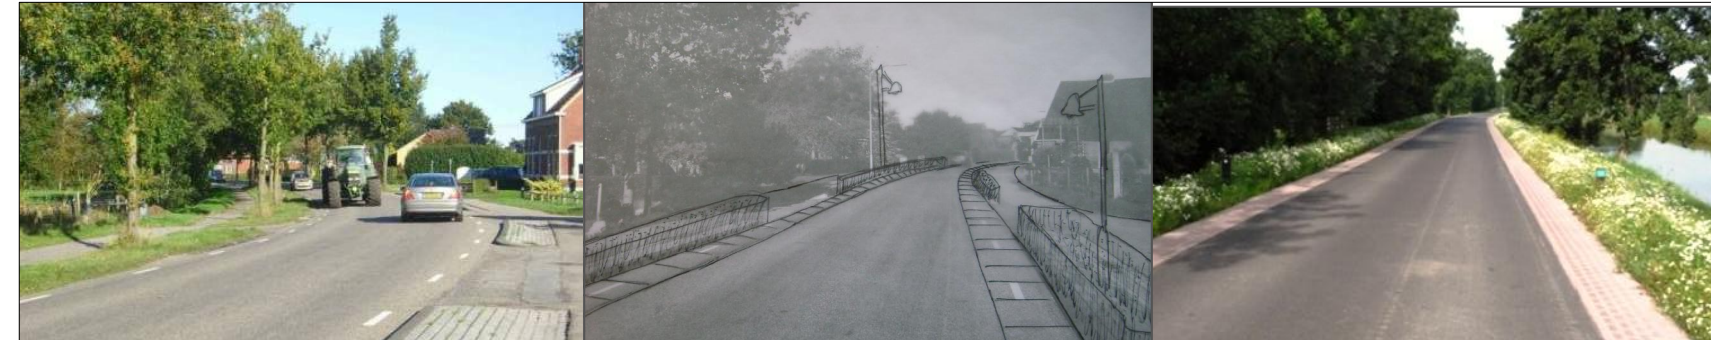
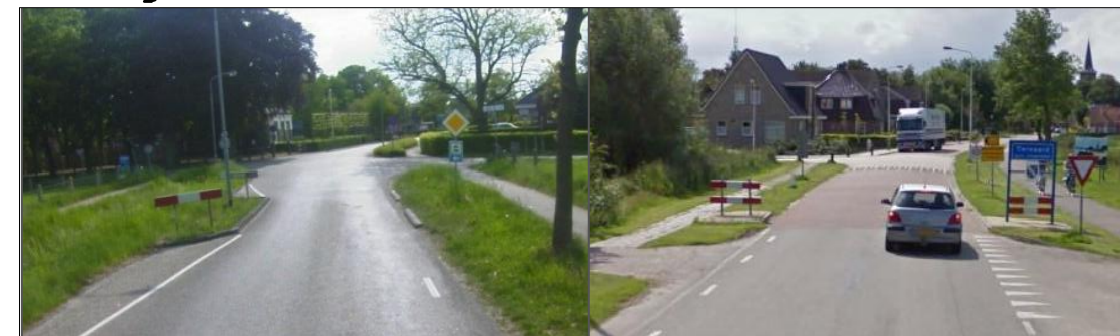
Sectie 5
 Provincialeweg N981
 Plantekening

Huidige situatie

Referentiesituatie

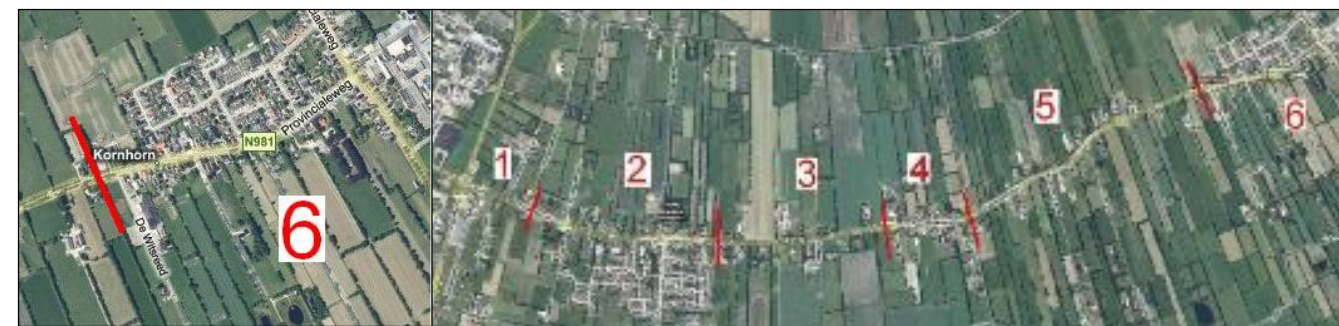
Figuur 94, Weergave sectie 6 en overige secties

Sectie 6 begint bij de bebouwde komgrens aan de westzijde van Kornhorn en eindigt daar waar de Provincialeweg N981 de andere provincialeweg N980 kruist.

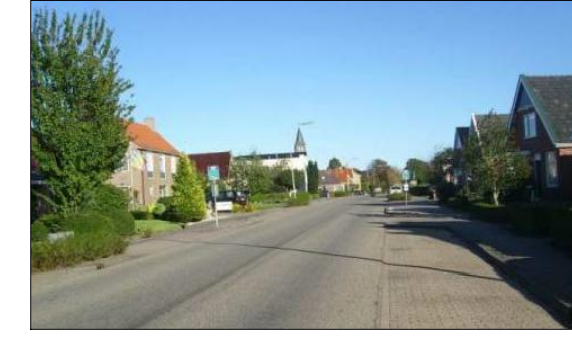
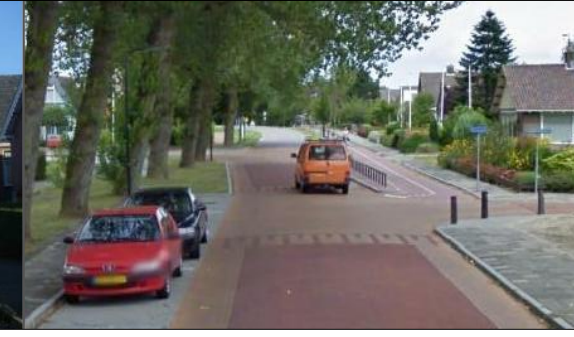
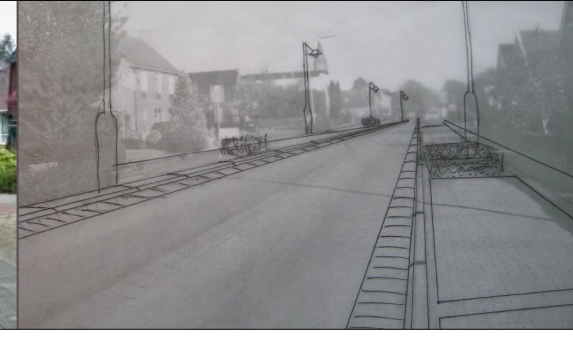
Plantekening

Parkeerhavens zullen deels behouden blijven en deels verdwijnen. Ter hoogte van de kerk zullen enkele parkeerhavens behouden blijven voor de bezoekers van de kerk tijdens de kerkdienst. Op overige momenten worden de parkeerhavens namelijk amper gebruikt.

Huidige situatie

Referentiesituatie

Schetsontwerp

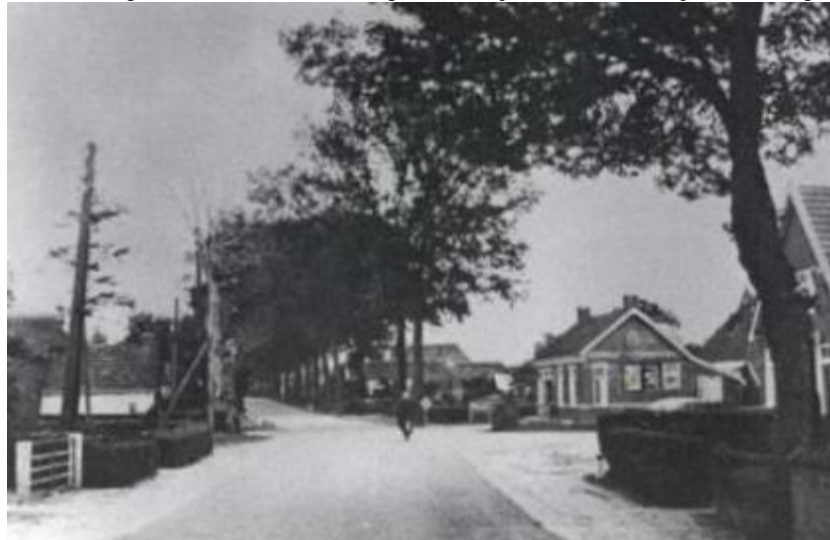
1965

Ter hoogte van Provincialeweg nr. 26 kijkend in oostelijke richting

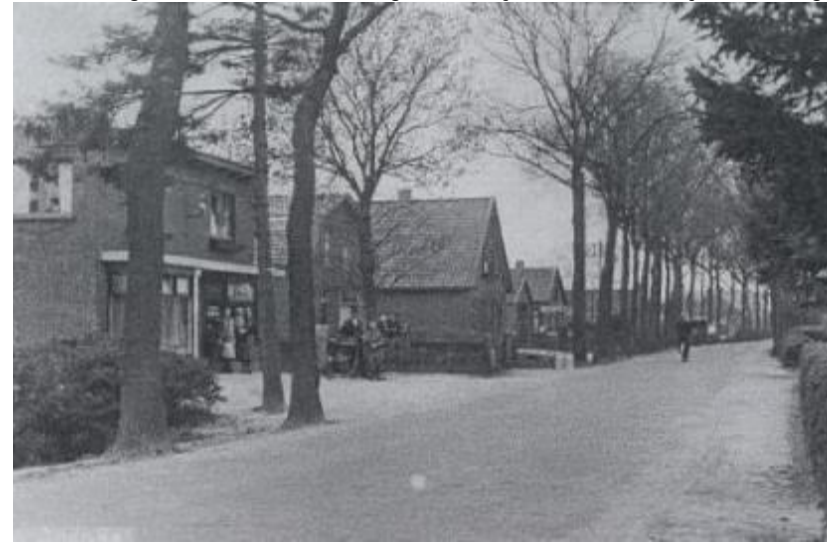
1940

Ter hoogte van Provincialeweg nr. 58 kijkend in westelijke richting

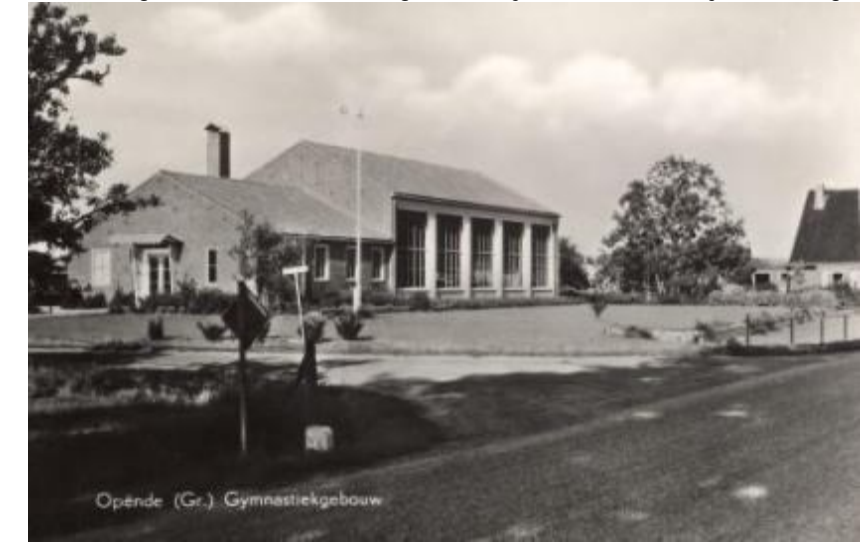
1959

Ter hoogte van Provincialeweg nr. 64 kijkende in oostelijke richting
