## Bebakening en markering is nodig Aanvullende maatregelen gewenst

# Paal in wegdek

### ANWB Verkeersafdeling

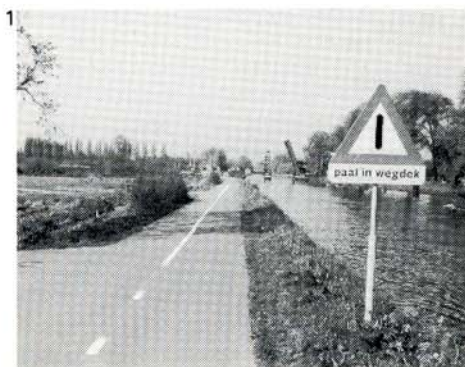
In feite heeft de wegbeheerder in de situatie op foto 1 niets anders gedaan dan de kreet van de fietsers op een onderbord te plaatsen. Voor de fietsers die naar het wegdek kijken is voorts een doorgetrokken streep aangebracht. Nabij de paal wordt de streep verbreed, waardoor de fietser om de paal wordt geleid. Foto 2 geeft dit aan. De paal zelf is rood-wit geverfd en valt daardoor overdag ook goed op. Hoe gek de aanduiding op het eerste gezicht misschien overkomt, menen wij toch dat het nog zo'n slechte oplossing niet is. Dit wil echter niet zeggen dat er nu sprake is van een ideale situatie.

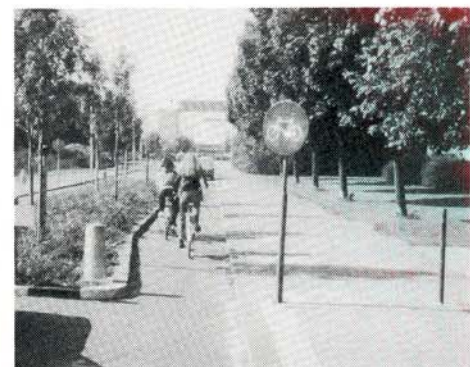
a. een versmalling van het fietspad, waardoor de breedte ontoereikend wordt voor auto's (foto 3). In combinatie met een brede middenberm waarop bomen en/of struiken staan, ontstaat voldoende visueel volume. Fietsers kunnen de versmalling tijdig zien;
